Kaiveien 10, 8752 KONSVIKOSEN

**Fritidsbolig, annek, redskapshus
og naust i vakre Konsvikosen.**

Befaringsdato: 19.01.2026 Rapportdato: 04.05.2026 Oppdragsnr.: 21602-1108 Eiendomsverdi ref nr: Z11294
Autorisert foretak: Helgeland BBL Sertifisert Takstingeniør: Olaf Andreas Karstensen Vår ref: Olaf Karstensen

FRITIDSBOLIG

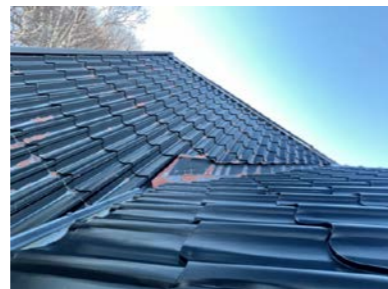
Det er en del rust på kilrennebeslagene samt disse har en ufaglig avslutning mot taket i nerkant av kilrenne.

- Avslutning på kilrennebeslag bør utbedres.

Kostnadsestimat: 20 000 - 100 000

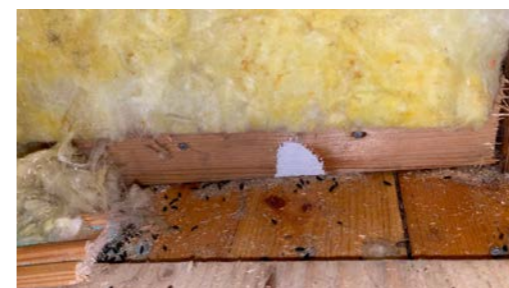
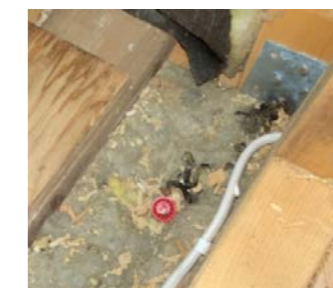
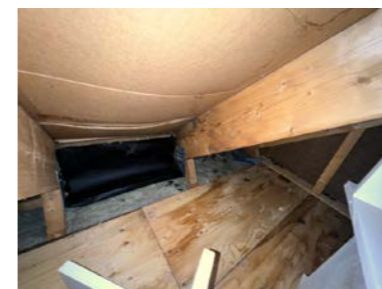
- Hele takkonstruksjonen er gjenbygget. Det er ingen mulighet til vurdering utover alder og observasjoner fra underliggende etg.
- Det er registrert symptom på aktivitet fra skadedyr.

- Det er observert merker etter fukt på undertak og bjelker.

- Det må gjennomføres ytterligere undersøkelser ang årsak til hvor skadedyr kommer inn og utbedres.

- Observeres jevnlig, det er ikke observert fukt ved befaringen.

- Innhent dokumentasjon på takkonstruksjonen, om mulig

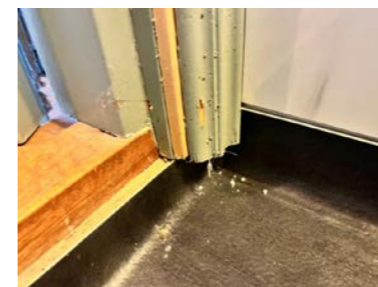
- Våtrom - Etasje > Bad/vaskerom - Overflater Gulv
Avvik: • Det er avvik:
Det er ikke ferdig avslutning på belegget opp mot terskel.

- Tiltak:

Avvik må utbedres.

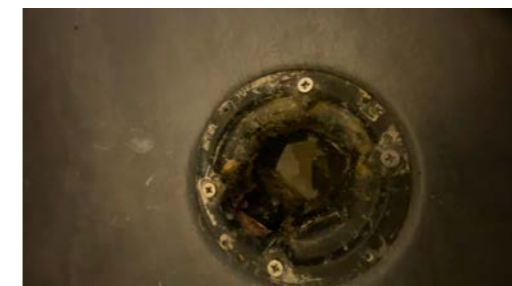
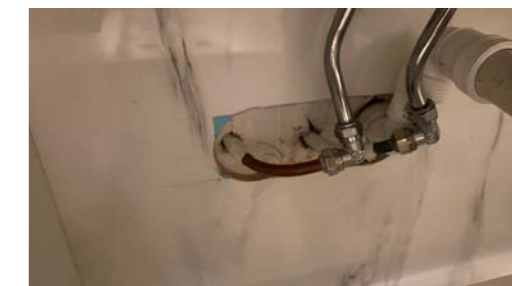
- Våtrom - Etasje > Bad/vaskerom - Sluk, membran og tettesjikt
Avvik: • Det er påvist mangelfull/feil utførelse rundt rørgjennomføringer e.l. som gir fare for fukt i konstruksjonen i våtsone.
Det er utette rørgjennomføringer i våt sone.

- Konsekvensen er at det kan oppstå fuktskader i konstruksjonen bak overflatematerialet. Vann kan trenge inn gjennom utette rørgjennomføringer og forårsake fuktskader ved fuktilførsel gjennom enten bruksvann eller lekkasjevann.

Utette rørgjennomføringer.

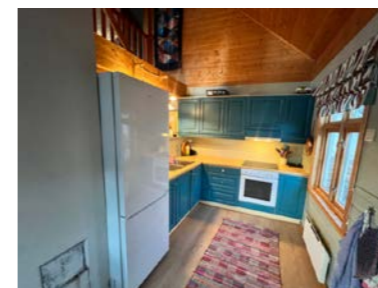
- Kjøkken - Etasje > Kjøkken - Overflater og innredning
Avvik: • Det er avvik:
Platetopp er knust.
• Det er noe slitasje som merker i benkeplate, manglende håndtak og dører som tar i hverandre.

- Platetopp må byttes.
- Avvik må utbedres.
- Tetting må sees i sammenheng med observasjoner av lort fra skadedyr på knekott. Må undersøkes nærmere og årsak må utbedres.

Kostnadsestimat: Under 20 000
