# Tilstandsrapport

Enebolig

Moteidet 11, 5305 FLORVÅG

Oppdragsnr.: 22128-1011

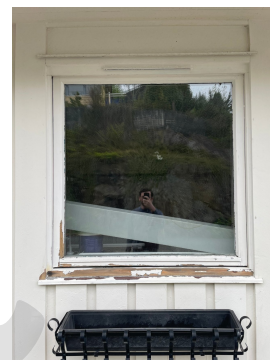
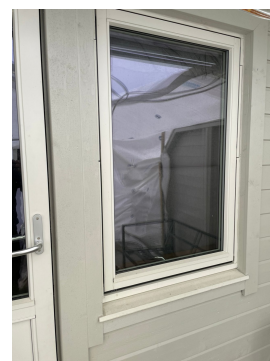
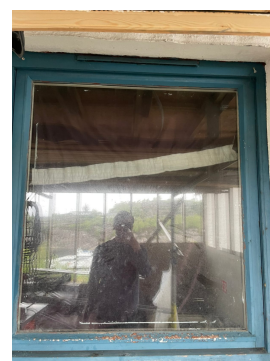
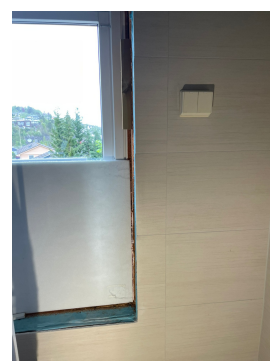
## ! TG 2 Vinduer

Vinduer med isolert 2 og 3-lagsglass.  
Glass og kårmer er undersøkt.  
Beslag og lukkemekanisme er kontrollert.

- Det er påvist at enkelte vinduer er vanskelig å åpne/lukke.
- Det er påvist avvik rundt innsettsdetaljer.

- Vinduer må justeres.
- Det må påregnes noe vedlikehold og at enkelte vinduer må skiftes ut.
- Det bør gjøres tiltak for å lukke avviket.

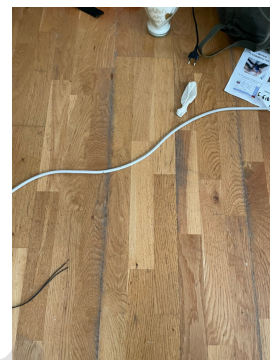
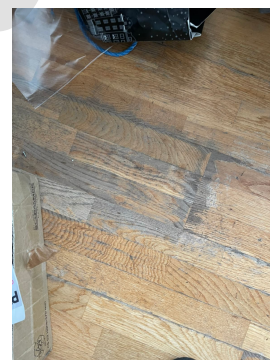
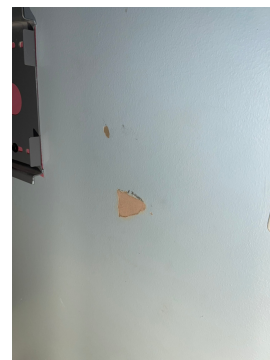
## ! TG 2 Etasjeskille/gulv mot grunn

Gulv mot grunn i betong og etasjeskille i trebjelkelag fra byggeår er kontrollert for horisontal avvik målt med laser.

Resultatet tilfredsstillende ikke dagens krav til avvik

Tilstandsgrad 2 gis med bakgrunn i standardens krav til godkjente måleavvik.

- For å få tilstandsgrad 0 eller 1 må høydeforskjeller rettes opp. Det vil imidlertid sjelden være økonomisk rasjonelt som et enkeltstående tiltak i en bolig som dette. Dersom boligen en gang skal renoveres, kan man vurdere slike tiltak.

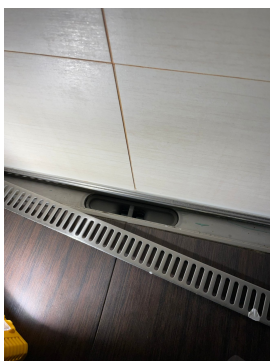
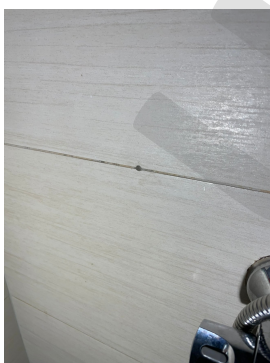
### ! TG 2 Sanitærutstyr og innredning

- Det er ikke påvist tilfredsstillende løsning for å synliggjøre lekkasje fra innebygget sistene.

Anbefaler jevnlig tilsyn

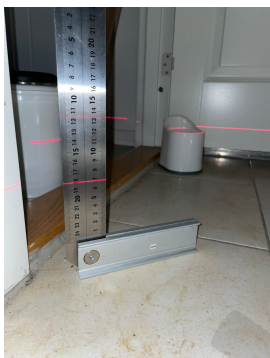
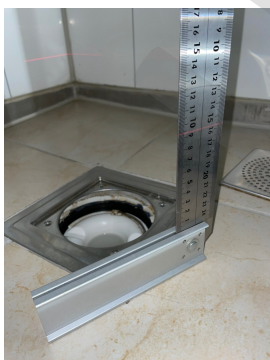
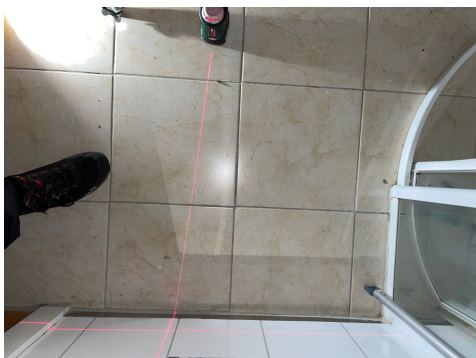
### ! TG 3 Sluk, membran og tettesjikt

- Løsningen/utførelsen rundt rørgjennomføringer gir fare for fukt inn i konstruksjoner.

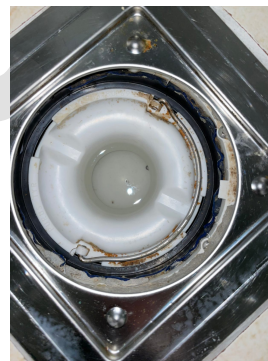
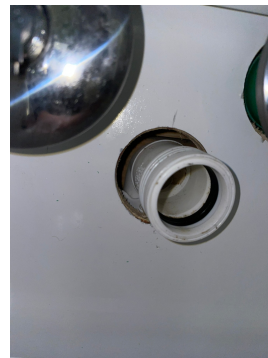
### ! TG 2 Sanitærutstyr og innredning

Anbefaler jevnlig tilsyn.

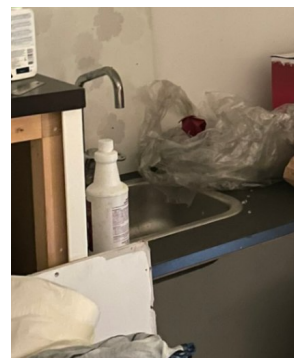
### ! TG 3 Ventilasjon

- Mekanisk avtrekk bør etableres.

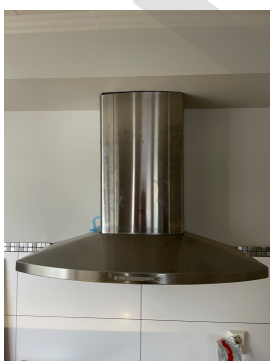
### ! TG 2 Overflater og innredning

Kjøkken i underetasjen med glatte fronter.  
Laminat benkeplate.  
Kjøøl/fryseskap.  
Kjøkkenet er kontrollert for røropplegg, fuktighet, skader og bruks slitasje

Det må påregnes oppgraderinger.

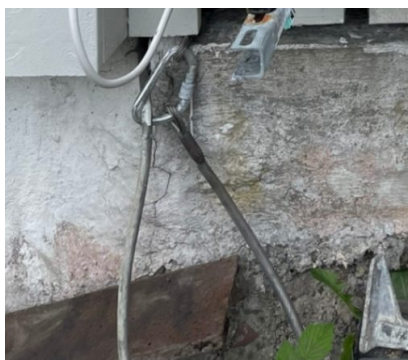
### TG 2 Grunnmur og fundamenter

Fundament er ikke synlig for kontroll.  
Grunnmur av lettklinkerblokker.  
Vurdering basert på riss/sprekker, alder og avgitte opplysninger.

- Grunnmuren har sprekkdannelser.

- Lokal utbedring må utføres.

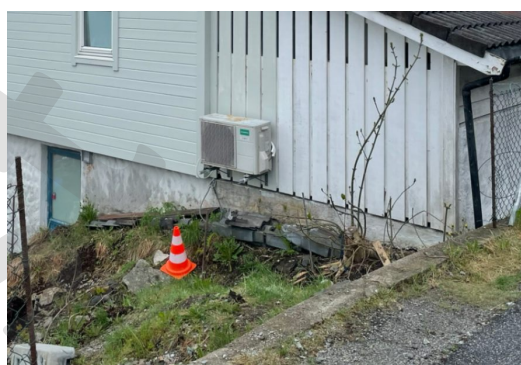
### TG 2 Terrengforhold

Boligen er plassert i skrående terreng.
