# Tilstandsrapport

Enebolig

Moteidet 11, 5305 FLORVÅG

Befaringsdato: 02.05.2025

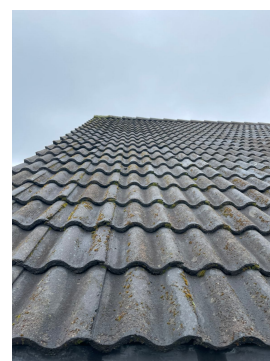
### ! TG 2 Nedløp og beslag

Pipe over tak med beslag.

- Overvåk tilstanden jevnlig. For å få tilstandsgrad 0 eller 1 må beslag/renner/nedløp skiftes ut, men tidspunktet for når dette er nødvendig er vanskelig å si noe om.
- Det er ikke krav om utbedring opp til dagens krav.

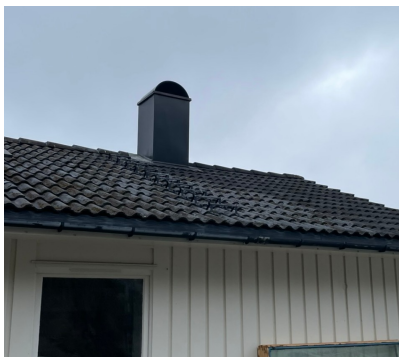
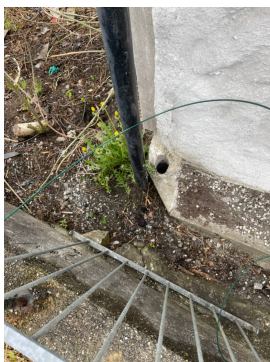
## ! TG 2 Veggkonstruksjon

Det er bindingsverk konstruksjon med liggende og stående trekledning. Deler av kledninger er under renovering. Det er utført stikkprøver i underkant av kledning, rundt vinduer og dører.

- Det er påvist spredte råteskader i bordkledningen.
- Det er avvik:

- Råteskadet trekledning må skiftes ut.
- Andre tiltak:

Det må monteres kledning, hvor dette mangler.

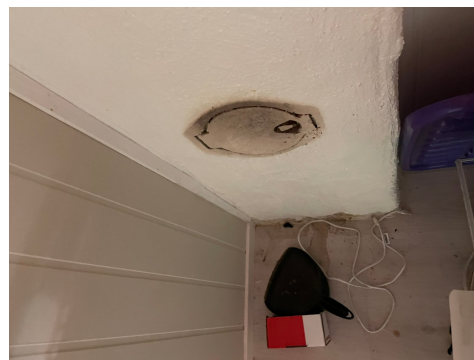
- Ildfast plate mangler på gulvet under sotluke/feieluke på pipe.
- Det er avvik:

- Andre tiltak:
- Det anbefales å montere ildfast plate under luker på pipe.

Røykrør må kobles på pipe før peisovn brukes.

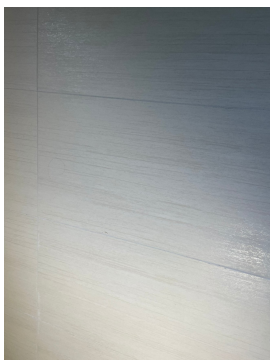
- Det er vindu/dør med ikke fuktbestandige materialer i våtsonen (ved vask, dusj, badekar, osv.), løsningen eller byggematerialet er uegnet
- Det er avvik:

Det må påregnes oppgradering.

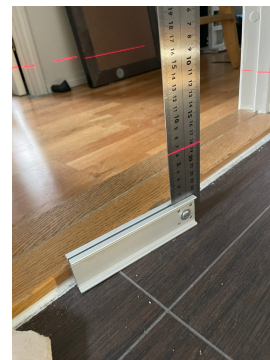
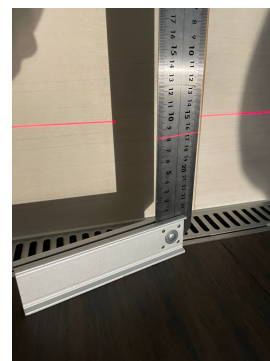
### ! TG 2 Sluk, membran og tettesjikt

Anbefaler jevnlig tilsyn, det må påregnes oppgradering på sikt.

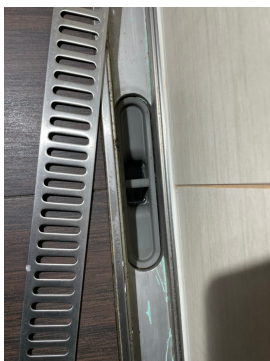
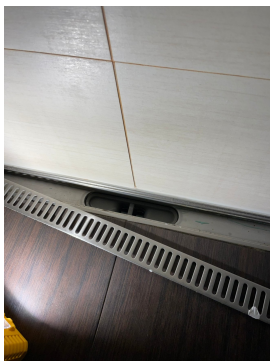
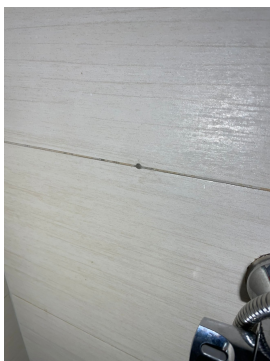
### ! TG 2 Sanitærutstyr og innredning

- Det er ikke påvist tilfredsstillende løsning for å synliggjøre lekkasje fra innebygget sistene.

Anbefaler jevnlig tilsyn

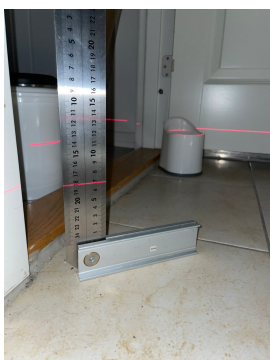
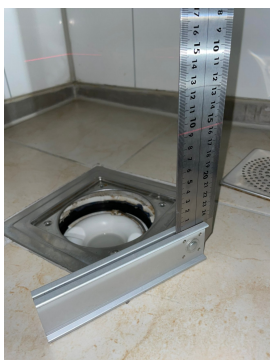
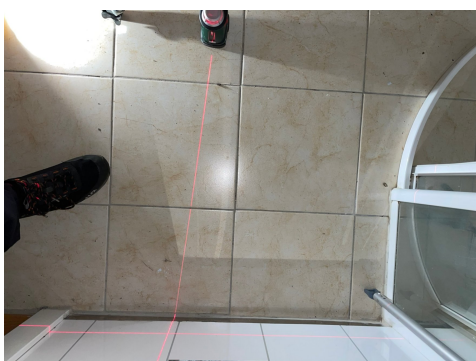
### ! TG 3 Sluk, membran og tettesjikt

- Løsningen/utførelsen rundt rørgjennomføringer gir fare for fukt inn i konstruksjoner.

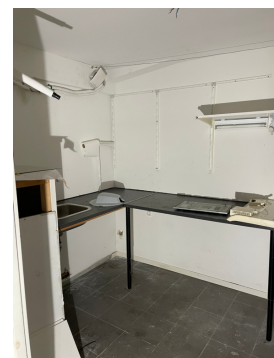
### ! TG 2 Overflater vegger og himling

Det er skader på overflater.

Anbefaler lokal utbedring.

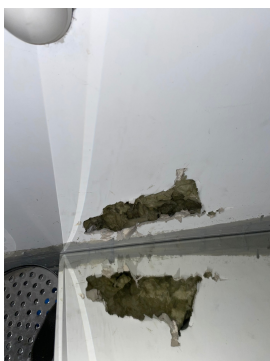
### ! TG 3 Overflater Gulv

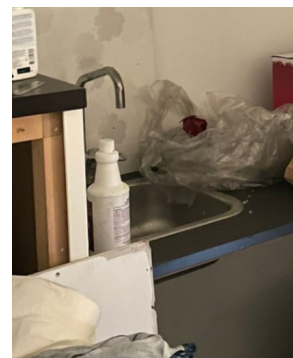
### ! TG 3 Ventilasjon

- Mekanisk avtrekk bør etableres.

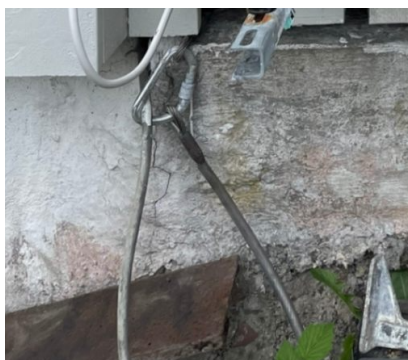
### ! TG 2 Grunnmur og fundamenter

- Grunnmuren har sprekkdannelser.
