# Tilstandsrapport

Fritidsbolig

Rota 12 , 4230 SAND

Befaringsdato: 15.01.2026

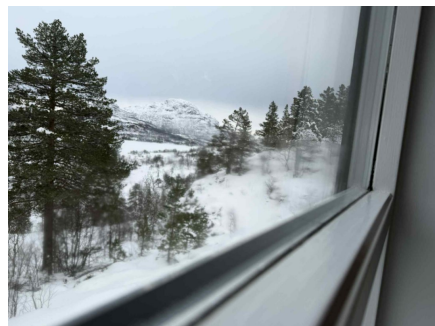
## TG 2 Vinduer

- Det er påvist noen glassruter som er punktert eller sprukne.
- Det er påvist tegn på innvendig kondensering av enkelte vindusglass.
- Karmene i vinduer er slitte og det er sprekker i trevirket.

Det registreres punktert glass i 2 stk. stuevinduer mot Sørøst i utstikk, stedvis tegn etter innvendig kondens, stedvis slittasje i vinduskarmer. Pga. manglende vedlikehold og luftsirkulasjon innvendig.

- Andre tiltak:
- Vinduer med punkterte/sprukne glass må påregnes skiftes ut, enten hele vinduet eller kun selve glassene.

Anbefaler å bytte vinduer som er punkterte, overfatebehandle slitte overflater og holde luftespalter i vindu åpne, dette for å unngå råteskader.

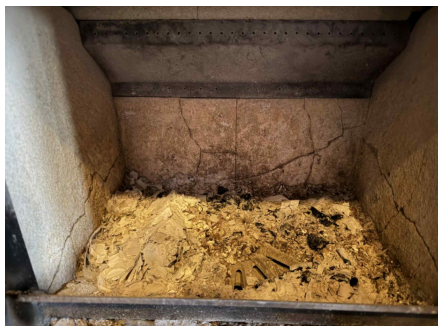
### TG 2 Pipe og ildsted

Det registreres sprekker i varmfordelingsplater i vedovn.

Anbefaler å bytte varmfordelingsplater.

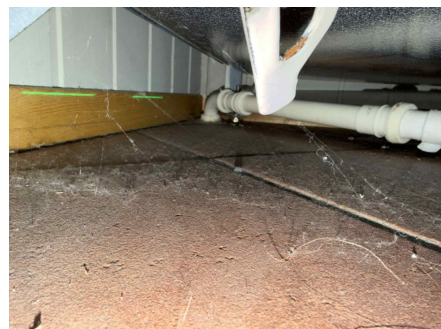
## TG 3 Generell

- Våtrommet må oppgraderes for å tåle normal bruk etter dagens krav.

TG-3 pga. Manglende sluk, manglende tettesjikt i våtsoner "bom" i gulvfliser, manglende heft mellom flis og underlag og manglende mekanisk avtrekk.

Anbefaler å etablere sluk, flyte stilstrekkelig fall til sluk, montere mekanisk avtrekk, nytt tettesjikt i våtsoner og nye overflater som fek. fliser / belegg / våtromsplater.

**Kostnadsestimat: 200 000 - 500 000**

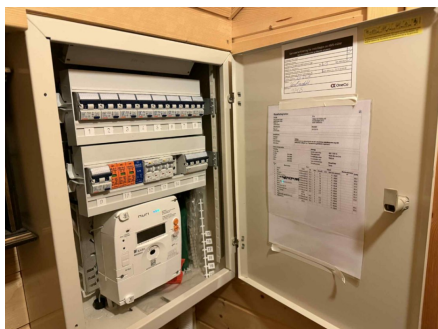
Det bør gjennomføres en utvidet el-kontroll av et kvalifisert elektrofirma og nødvendige tiltak vurderes deretter.
