# Tilstandsrapport

Enebolig

Grims gate 16A , 7654 VERDAL

Befaringsdato: 20.04.2026

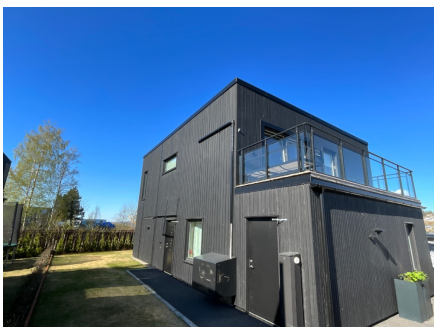
Takterrasser danner takteking til underliggende rom som er garasje/bod og inngangsparti. Terrasser er tekket med asfaltpapp som er ført opp bak kledning på yttervegg, med fall og avrenning ut til renne i front.

Overlagt med plassbygd spaltegulv av impregnerte materialer, tilstand på primærteking vites ikke.

Rekkverk av glass og tre med stående kledning.

Det er viktig med jevnlig kontroll av teking under spaltegulv, samt rengjøring for å sikre rask avrenning.

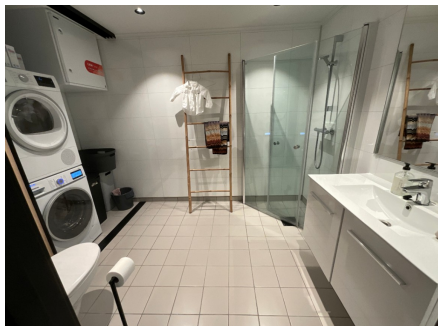
## 1. ETASJE > VASKEROM/TEKNISKROM

Aktuell byggeforskrift er teknisk forskrift 2017.

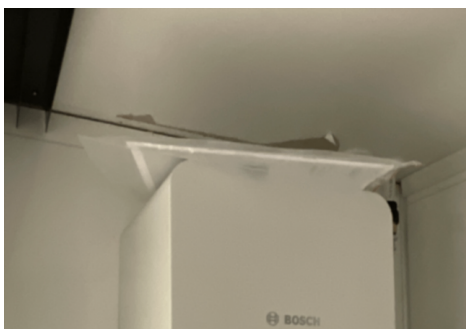
## 1. ETASJE > VASKEROM/TEKNISKROM

Veggene har badersplater. Taket er malte plater.  
Det registreres noe skader i malingen og manglete taklist over el- kolbe for gulvvarme.

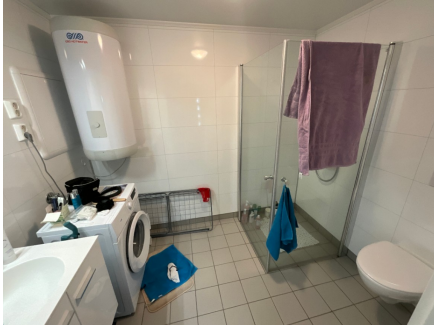
## 1. ETASJE > BAD LEILIGHET

Veggene har baderomsplater. Taket er malte plater.

Det ble registrert tegn på fuktskader nederst på våtromsplater på befaringen. Eier bekrefter at disse platene vil bli byttet før overtakelse av boligen.

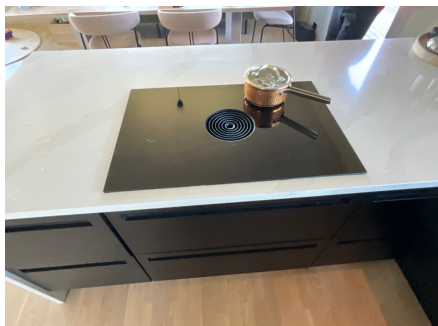
#### Vurdering av avvik:

- Det er vanskelig å etablere andre løsninger.

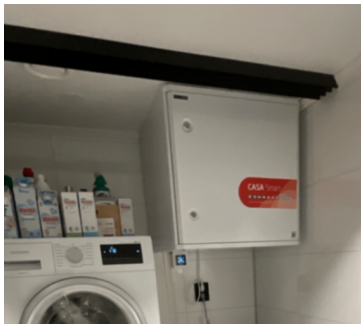
Skinne i himlingen for skyvedører, står slik at dør på ventilasjonsaggregatet ikke kan åpnes.

- Det er avvik:

- Tiltak:

Det anbefales å utbedre tilkomsten til aggregatet, slik at bytte av filtet og sørvis kan utføres på en rasjonell måte.
