# Tilstandsrapport

Boligbygg med flere boenheter

Kongsgård alle 4 A, 4631 KRISTIANSAND S

Befaringsdato: 13.03.2026

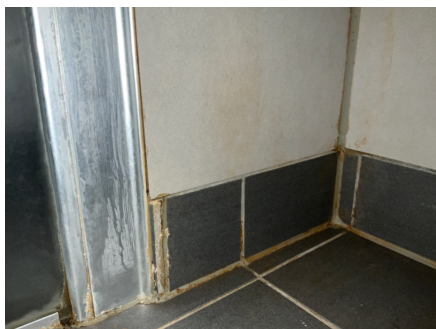
## ! TG 2 Overflater vegger og himling

- Det er påvist at noen fliser har bom (hulrom under).

- Selv om bom eller hull lyd ikke alltid er et umiddelbart problem, bør det overvåkes nøye før eventuell utvikling i sprekker i flisfuger e.l. oppstår. Dette må en foreta tiltak for, for å begrense utviklingen.

Sprekker i fuger/fliser kan indikere bevegelser i bakenforliggende konstruksjoner. Avviket bør fikses, dersom det sprekker igjen må bakenforliggende konstruksjoner sjekkes/byttes.

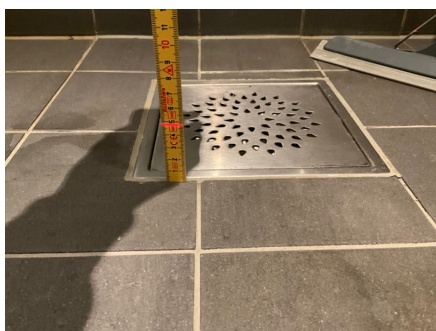
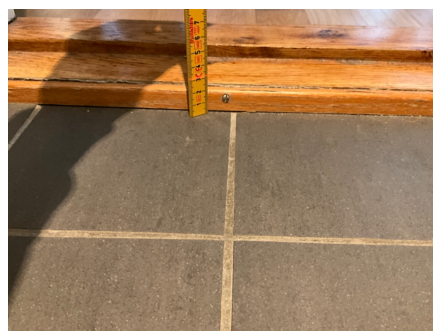
## ! TG 2 Overflater Gulv

Det er flislagt gulv med elektriske varmekabler. Det er ca 18 mm. høydeforskjell fra flis ved dør til slukrist.

Det er lokalisert noe hull lyd, men flisene virker å sitter godt. Det er ingen riss i fugene. Strakstiltak er ikke nødvendig.

- Krav til fall er ikke oppfylt og gulvet er tilnærmet flatt (har ikke motfall).

- Et bad med manglende/reduert fall til sluk blir mindre funksjonelt og sikkert for brukeren. Dette kan medføre stående vann på gulvet, vann som ikke ledes effektivt til sluket, økt risiko for at vann renner ut av rommet og redusert sklisikkerhet på gulvet.

Våtrom uten oppkant ved dør og med utilstrekkelig fall til sluk har økt risiko for at vann kan renne ut av rommet ved lekkasje eller utilsiktet vannsøl. Dette kan medføre fuktskader i tilstøtende rom og bygningskonstruksjoner.

Ved eventuell renovering av våtrommet anbefales det å etablere tilfredsstillende fall mot sluk samt tilstrekkelig høydeforskjell mellom topp membran ved dørterskel og sluk i henhold til gjeldende anbefalinger.

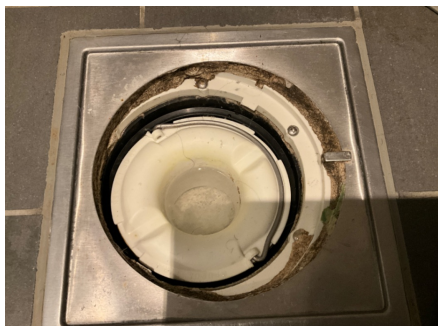
### TG-2 Sluk, membran og tettesjikt

Det er plastsluk og smøremembran med ukjent utførelse.

- Mer enn halvparten av forventet brukstid er passert på membranløsningen.

Dokumentasjon på fagmessig utførelse foreligger ikke.

Det er ikke registrert synlige tegn til lekkasje eller fuktskade ved befaring. Hulltaking og fuktmåling i tilstøtende konstruksjon viste normale verdier. Manglende dokumentasjon på utførelse medfører redusert forutsigbarhet knyttet til membranens utførelse, detaljer rundt sluk og forventet levetid. Smøremembran er erfaringsmessig mer utsatt for utførelsesfeil enn prefabrikkerte membransystemer, særlig i overgang mot sluk. Tilstandsgrad 2 settes på bakgrunn av manglende dokumentasjon og alder, samt behov for økt oppfølging i videre brukstid.

- Det er viktig å merke seg at levetiden til en membran varierer basert på kvalitet, installasjon og bruk. Eldre membraner kan bli sprø og sprekke opp, noe som fører til at de mister sin vanntettende funksjon. Dette kan resultere i vannlekkasjer gjennom vegger og gulv og fuktskader.

Sprekker i membran oppstår typisk i overgang mellom sluk og gulv, deler av dette området er dekket av fliselim og fugemasse og er ikke tilgjengelig for kontroll. Hull i dette område vil kunne føre til skader i konstruksjonen.

Det anbefales jevnlig visuell kontroll av fuger, slukovergang og gjennomføringer. Ved fremtidig oppussing bør full utskifting av membran og sluk vurderes.

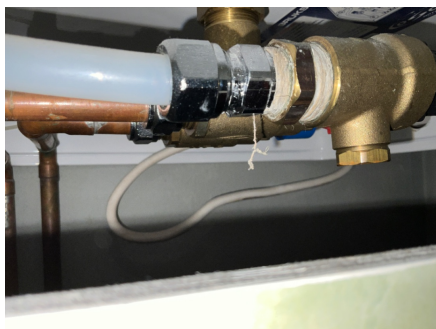
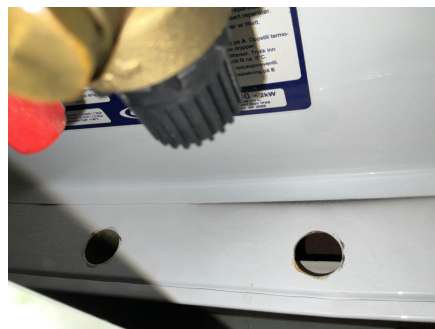
## TG 1 Varmtvannstank

Varmtvannstanken er på ca. 100 liter.

Årstall: 2006

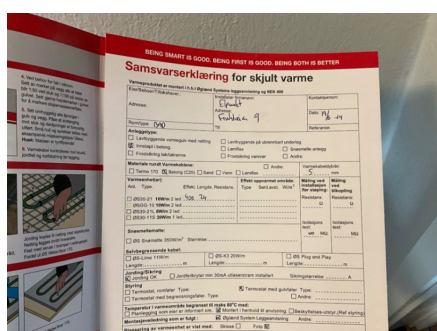
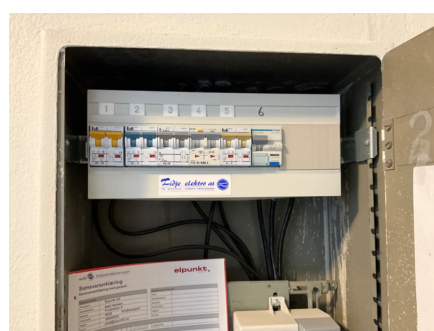
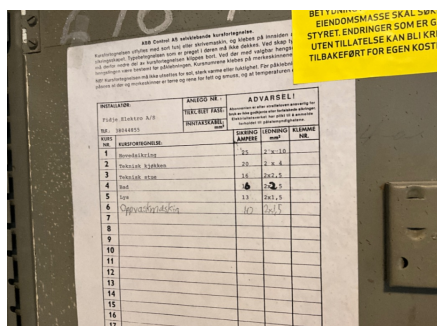
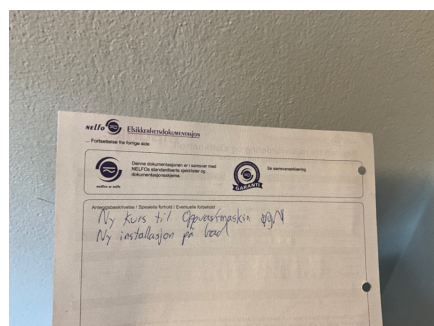
Det elektriske anlegget har automatsikringer. Sikringsskapet er plassert i gangen.

På bakgrunn av manglende samsvarserklæringer på deler av anlegget anbefales det en utvidet el kontroll på hele anlegget. Kostnader etter en kontroll må påregnes.
