Tilstandsrapport

Vestre Skogbygdveg 194, 2340 LØTEN

Befaringsdato: 12.10.2023

Autorisert foretak: Hamar Takst og Byggvurdering Erik-Andre Brodersen

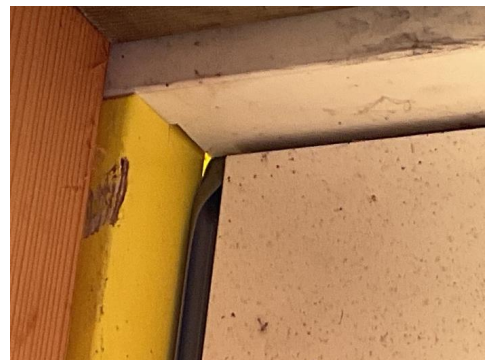
Balkongdør 2. etg.

Malt tredør med glass.

- Det er påvist utetthet/åpning mellom dørbblad og dørkarm. Dvs. at kaldtrekk kan oppstå.

- Dører må justeres.

Tetteliste må skiftes.

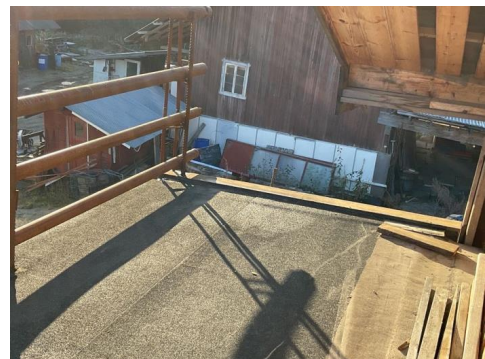
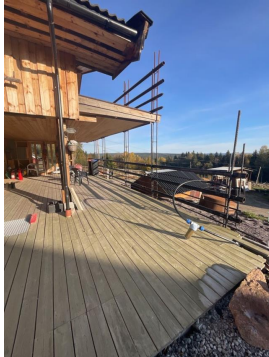
Balkonger, terrasser og rom under balkonger

- Åpninger i rekkverk er ikke i henhold til krav i dagens forskrifter.
- Det er ikke montert rekkverk.

Delvis manglende rekkverk i 2. etg.

- Åpninger i rekkverk må endres for å tilfredsstille krav på byggemeldingstidspunktet.
- Rekkverk må monteres for å lukke avviket.

Kostnadsestimat: 10 000 - 50 000

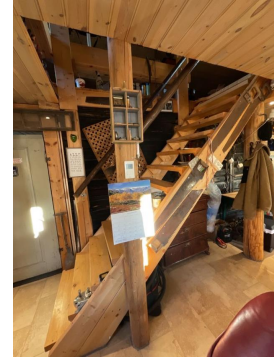
Lakkert tretrapp mellom etasjene.

- Rekkverk må monteres for å lukke avviket.

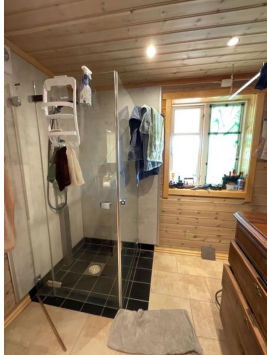
Vindu i våtsone.

- Det er vindu/dør med ikke fuktbestandige materialer i våtsonen (ved vask, dusj, badekar, osv.), løsningen eller byggematerialet er uegnet

- Uegnede materialer må fuktbeskyttes/utskiftes.

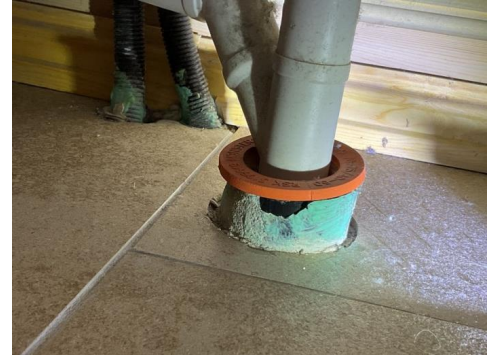
Ingen rørmansjett rundt rørgjennomføring.

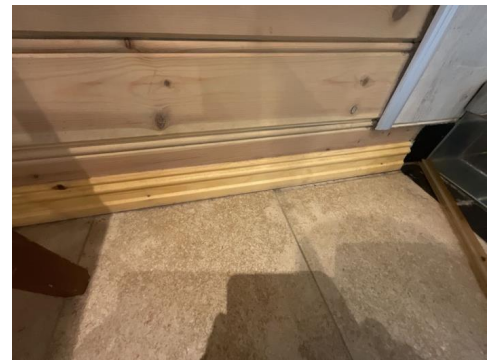
Trepanel ned på gulv.

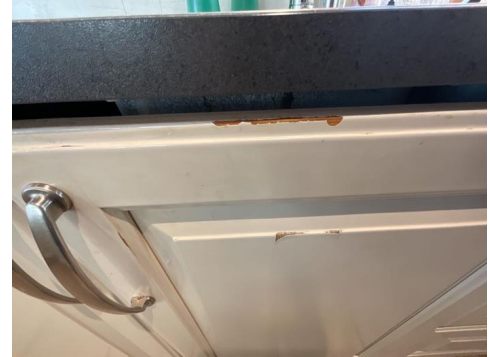
Slitasje/ skade på front.

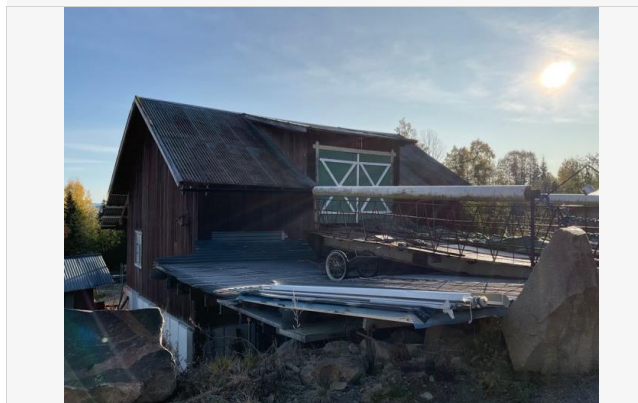
Låve

Låvebygning, oppført i 1949, verkstedet i 1. etg er bygd i 2020. Låven er fundamentert på stål pilarer. Yttervegger i 2. etg er utført med trebindingsverk. Utvendige fasader med stående trepanel i malt utførelse. Takkonstruksjoner i tre, utført med plassbygde taksperrer. Taket er tekket med bølgeblekk plater. Støpte gulv og tregulv.

Skjevheter i konstruksjon. Det må påregnes oppgraderinger/ vedlikehold.

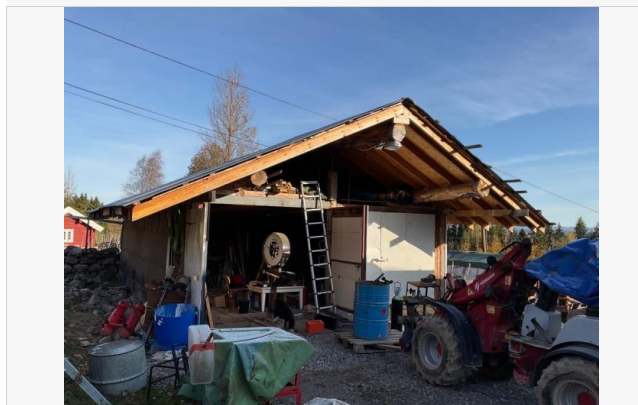
Garasje

Garasje. Fundamentert på steinsatte fundamenter, gruset dekke. Yttervegger er utført med trebindingsverk, kledd utvendig med respatex elementer med 50mm isoporkjerne. Saltakkonstruksjoner i tre, utført med plassbygde taksperrer, osb undertak. Taket er tekket bølgeblekksplater.

Bygningen fremstår som uferdig, det må påregnes oppgraderinger.

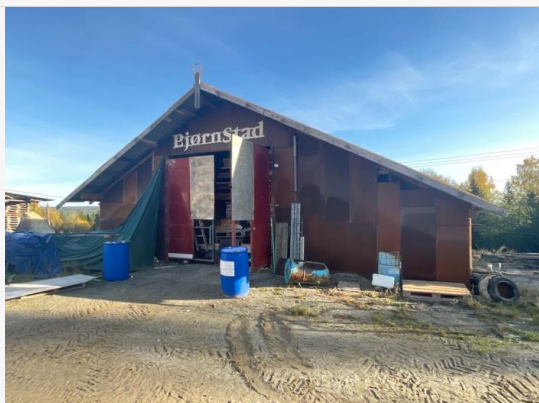
Uthus

Bygningen fremstår som uferdig, det må påregnes oppgraderinger.
