# Tilstandsrapport

Enebolig

Heglandsveien 27, 3766 SANNIDAL

Befaringsdato: 03.11.2025

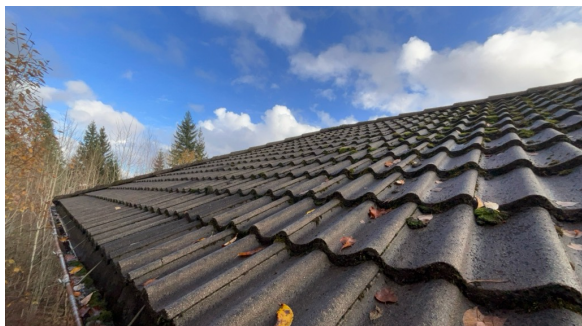
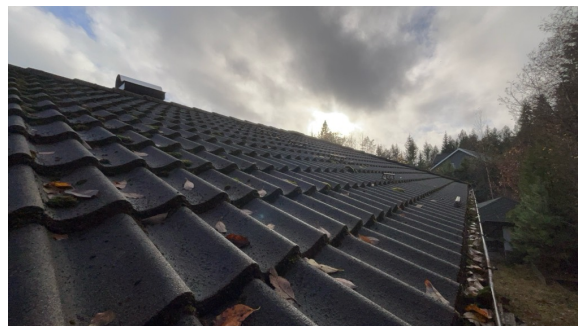
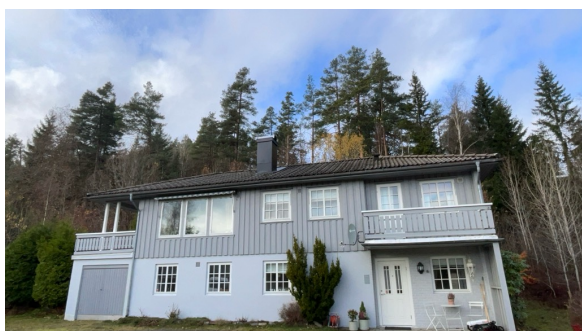
Det er registrert stedvis takstein som har flyttet seg, mønestein med skader og som ligger skjevt.

Utsnitt taktekkning.

- Tidspunkt for utskiftning av undertak nærmer seg.
- Tidspunkt for utskiftning av takteking nærmer seg.
- Overvåk tilstanden jevnlig. For å få tilstandsgrad 0 eller 1 må tekingen skiftes ut, men tidspunktet for når dette er nødvendig er vanskelig å si noe om.
- Andre tiltak:
- Når takteking og undertak begynner å bli gamle, øker risikoen for lekkasjer, noe som kan føre til omfattende og kostbare reparasjoner av underliggende konstruksjoner dersom en ikke foretar tiltak på konstruksjonene før dette oppstår.

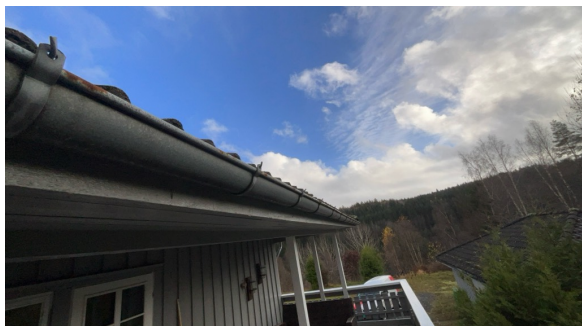
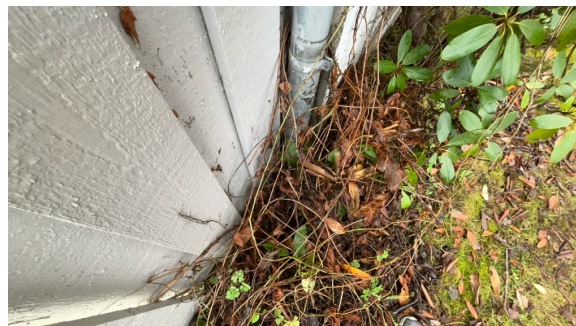
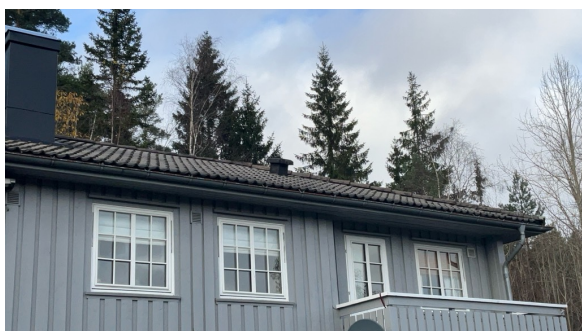
- Det er ikke tilfredsstillende bortledning av vann fra taknedløp ved grunnmur.
- Det er rust på innfestingen av takrenner/nedløp.

Rust på renner og nedløp.

Utsnitt renner.

Utsnitt nedløp.

Utsnitt renner, nedløp og beslag.

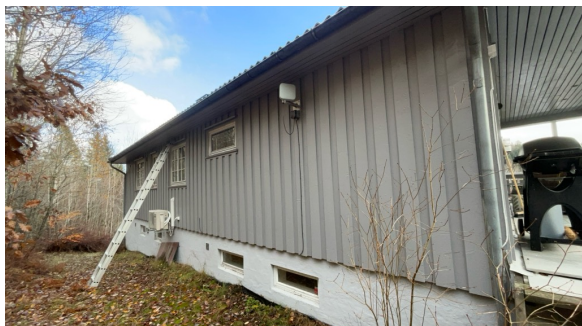
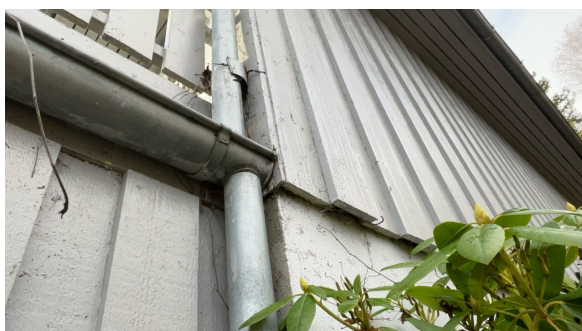
- Det er ingen eller liten lufting i nedre kant av kledning mot grunnmur.
- Det er påvist spredte råteskader i bordkledningen.
- Det er værslitt/oppsprukket trevirke/trepaneler.

Utsnitt veggkonstruksjon.

- Uten tilstrekkelig lufting bak bordkledningen kan fuktighet som trenger inn bak bordene eller gjennom veggen innenfra ikke tørke opp. Dette skaper ideelle forhold for råtesopp og muggvekst.
- Lokal utbedring/utskiftning bør utføres.

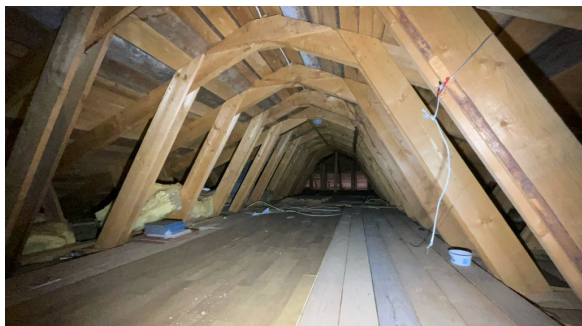
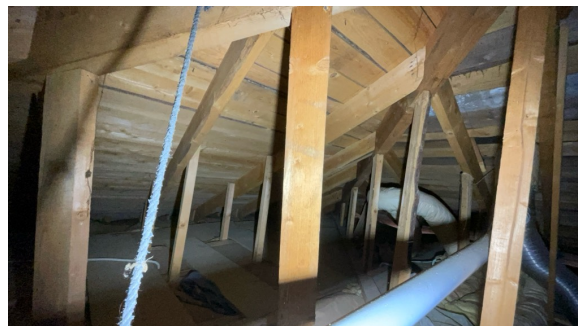
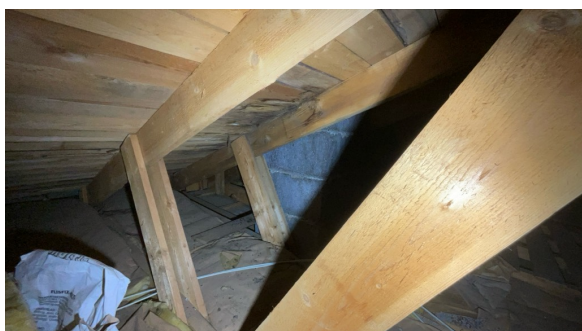
- Det er begrenset/dårlig ventilering av takkonstruksjonen.
- Det er påvist fukt-/råteskader i takkonstruksjonen.
- Det er påvist fuktskjolder/skader i takkonstruksjonen.

Det er registrert misfarge på undertak, dette er nok etter kondensering med tanke på avvik rundt lufting og stedvis manglende isolasjon.

Det er registrert en fuktskade rundt pipe, dette er etter en lekkasje rundt pipehatt som ble utbedret i 2018.

Det er registrert stedvis fuktmerker.

Utsnitt takkonstruksjon.

- Det må gjøres nærmere undersøkelser.
- Påviste skader må utbedres.

Konstruksjonsdeler med fuktskader må skiftes.

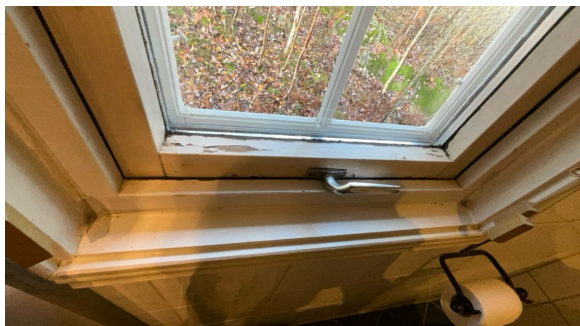
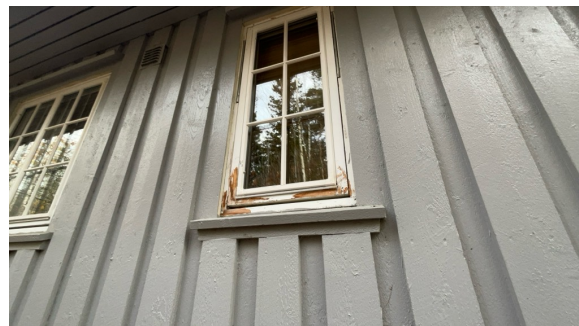
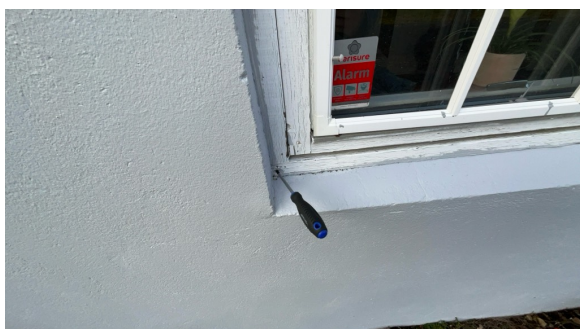
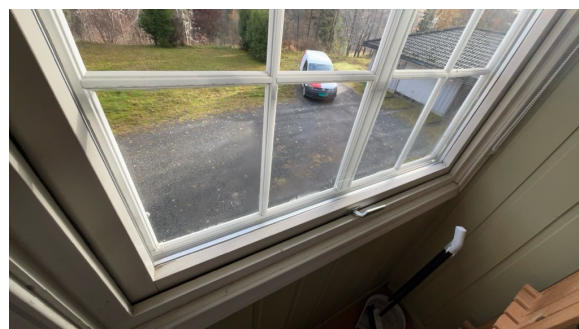
- Det er påvist noen glassruter som er punktert eller sprukne.
- Det er påvist vinduer med fukt/råteskader.
- Karmene i vinduer er slitte og det er sprekker i trevirket.

Utsnitt vinduer.

- Vinduer med råteskader må erstattes med nye.
- Det må påregnes noe vedlikehold og at enkelte vinduer må skiftes ut.
- Vinduer med punkterte/sprukne glass må påregnes skiftes ut, enten hele vinduet eller kun selve glassene.

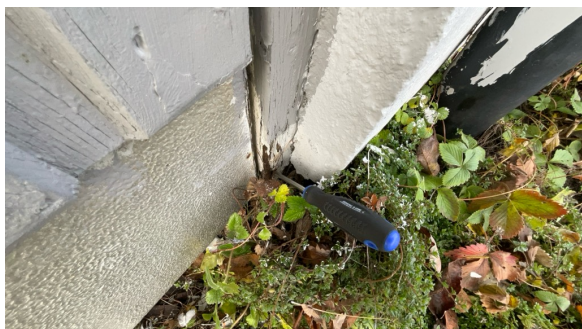
Det er registrert utettheter rundt inngangsdør, synlig lysinnslipp mellom dørblad og tetteliste.  
Det er registrert utettheter rundt plassbygd tredør mot bod, kald luft inn.  
Det er registrert råteskader i bunn av plassbygd tredør.  
Det er registrert slitasje på dører.

Utsnitt plassbygd tredør.

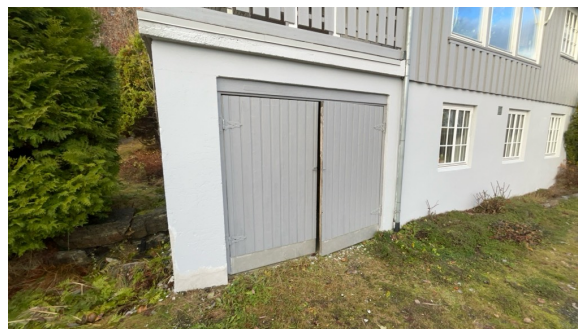
Plassbygd tredør.

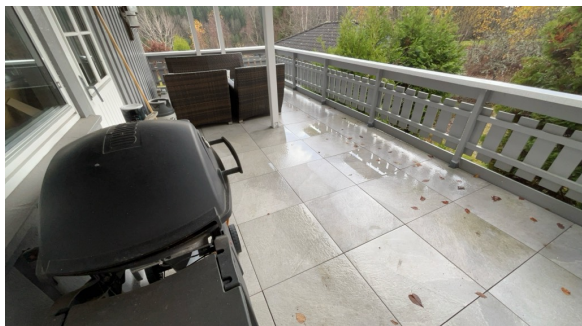
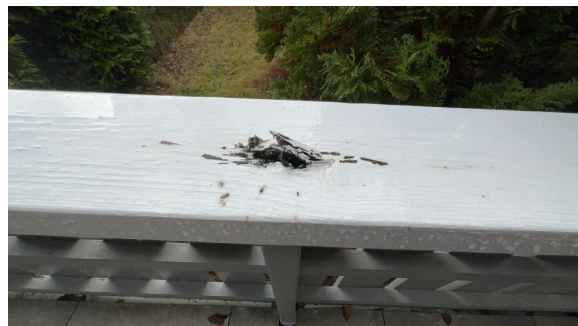
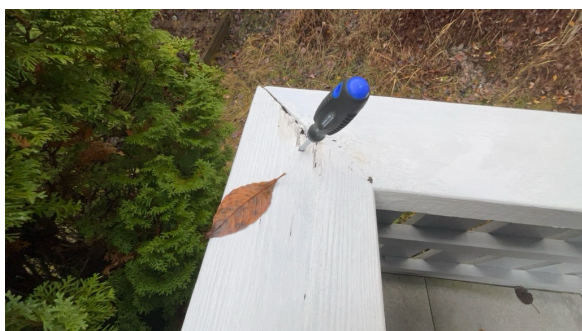
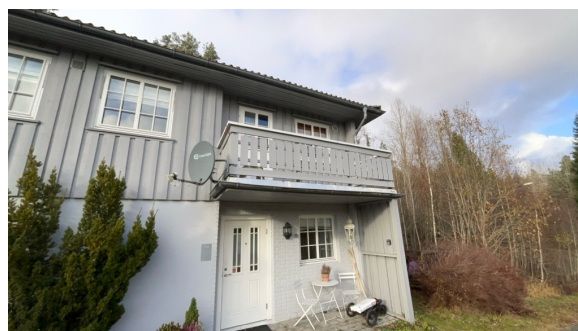
- Det er påvist fukt-/råteskader i konstruksjonen.
- Balkong/terrasse ligger over innredede boligrom, usikker konstruksjon. Konstruksjonsutforming gir økt fare for skader.

Utsnitt terrasse.

- Råteskadede konstruksjoner må skiftes ut.
- Andre tiltak:

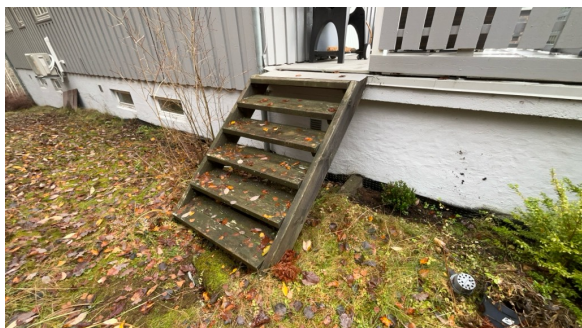
Utvendig trapp i tre.

Det må beregnes utbedringer av utvendig trapp og montering av rekkverk.

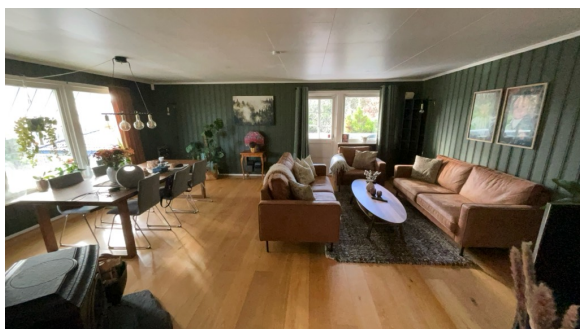
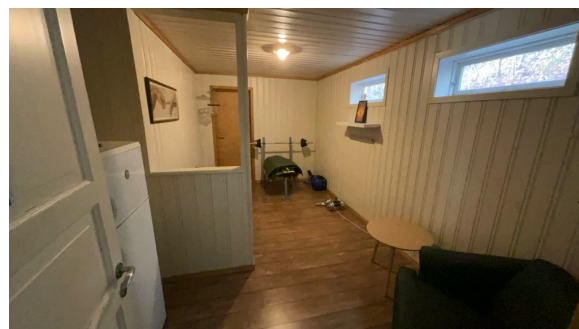
Registrerte avvik hemmer ikke bruken av boligen, men må utbedres for TG:1.

Utsnitt overflater.

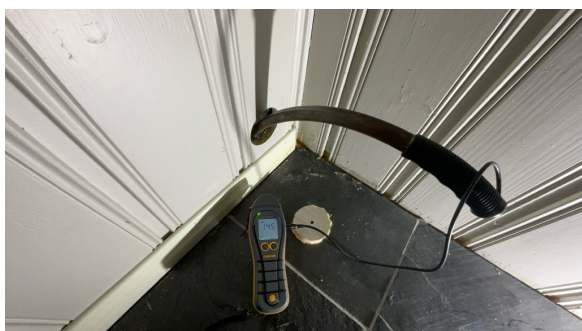
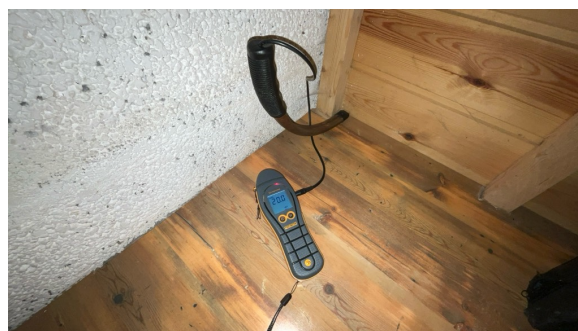
- Det er gjennom målinger påvist høyt fuktnivå i trevegger i underetg./kjeller, det er derfor ikke foretatt hulltaking

Fuktmåling.

- Ytterligere undersøkelser må foretas for å få kartlagt tilstanden og omfanget på eventuelle skader.

Det er også registrert avvik med utvendig fuktsikring, dette må også tas i betraktning og tiltak burde utføres trinnvis.

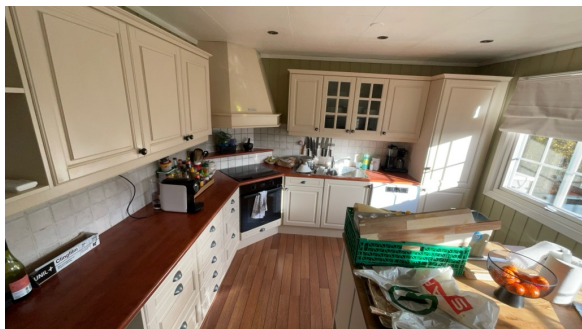
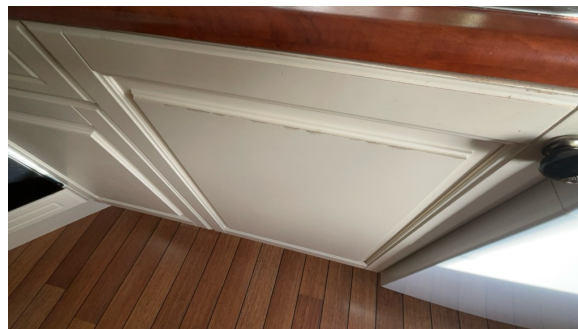
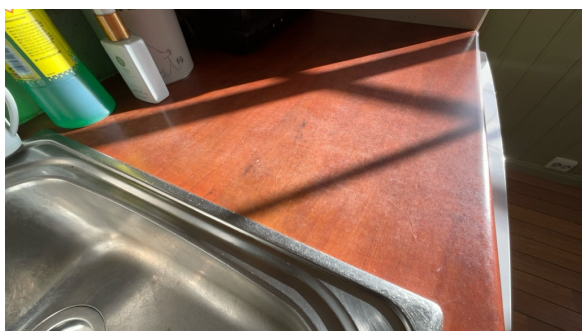
- Det er påvist skader på overflater/kjøkkeninnredning utover normal slitasjegrad.

Utsnitt kjøkken.

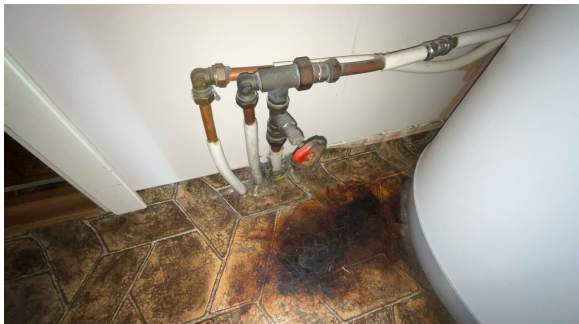
- Tidspunkt for utskiftning av vannledninger nærmer seg.
- Det er ikke behov for utbedringstiltak siden anlegget fungerer i dag, men ut ifra alder kan skader plutselig oppstå på eldre anlegg.
- I forbindelse med oppgradering av våtrom vil det være naturlig med utskiftning av rør.

Utsnitt vannrør og stoppekran.

Anbefaler å skifte stoppekran.

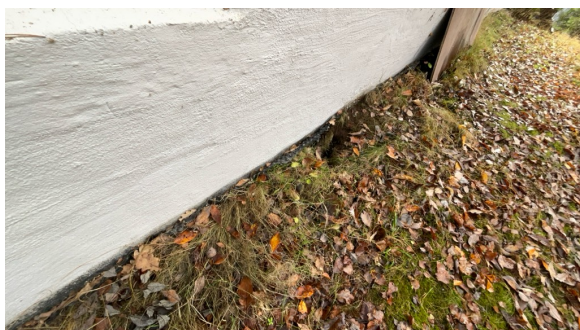
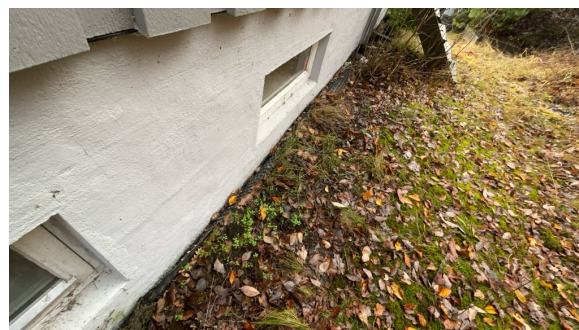
Fuktsikring har over halvparten av forventet levetid oppbrukt.

Det er registrert manglende toppliste, vann kan renne ned bak fuktsikring.

Utsnitt fuktsikring.

Utbedring av fuktsikring, toppliste må monteres.

Drenering må overvåkes, med tanke på miljø i underetasje kan det ikke utelukkes redrenering.

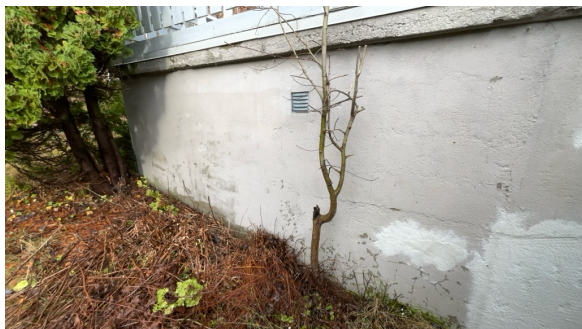
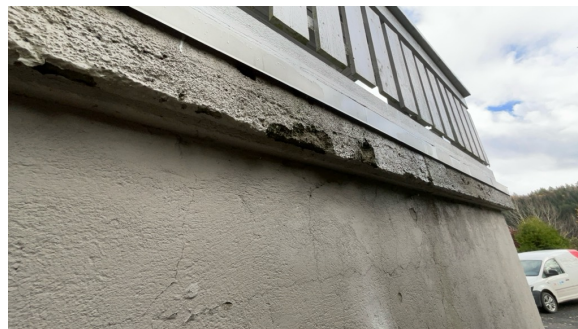
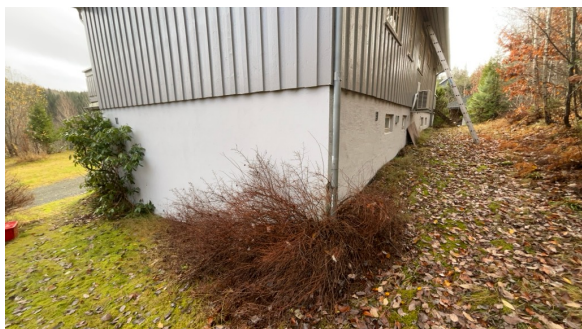
Det er registrert sprekker, riss og små skader på fundament og grunnmur.

Utsnitt grunnmur.

Det må beregnes utbedringer.

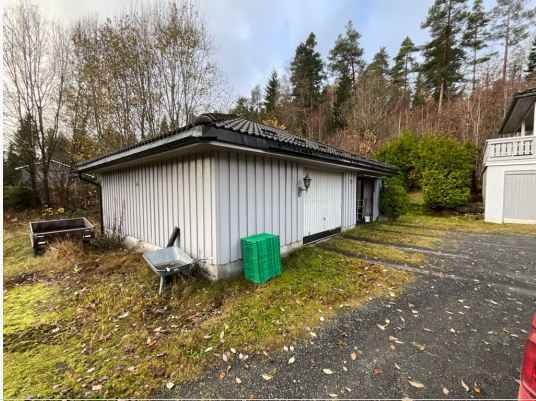
Det er registrert stedvis fuktig gjennomtrengning i takkonstruksjon og det er registrert alder, vær slitasje og stedvis råte.  
Det må beregnes vedlikehold og utbedringer av garasje.

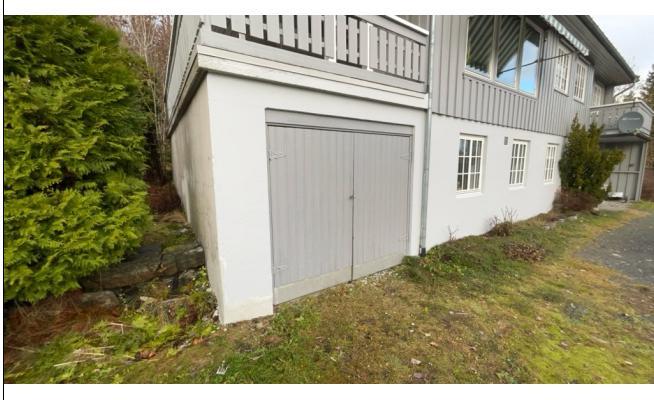
Plassbygd tredør mot bod, dette kan fungere som en garasjeport, men rommet er bare 3m dypt.
