Tilstandsrapport

Enebolig

Indre Ringvei 10 , 7100 RISSA

Befaringsdato: 24.03.2026

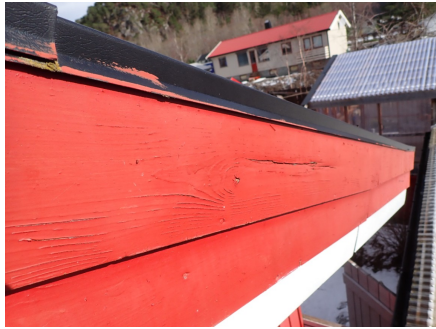
Kledningen er stedvis værslitt. Det registreres stedvis råteskader i enkelte vindskier. Det er ikke registrert bruk av musetting mellom kledning og veggkonstruksjon.

Tilstandsgrad 2 er satt med bakgrunn i stedvis værslitt/oppsprukket kledning og manglende musetting.

Stedvis påbegynnende råte i vindskiebord.

Med bakgrunn i alder og stedvis værslitasje må det påregnes stedvis utbedring/utskifting i tiden som kommer.

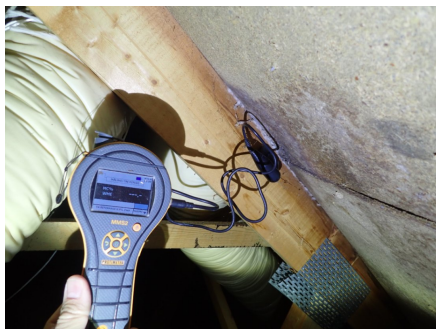
Det registreres fuktmerker ved gjennomføringer i tak, det er målt med fuktmåler i området uten tegn til aktiv fukt. Forholdet er vurdert og være et eldre forhold før ny taktekking. Undertak i området er råteskadet og anbefales å skiftes ved en framtidig utskifting av taktekking.

Fuktmerker i undertak ved taggjennomføring. Ingen tegn til aktiv fukt ved fuktmåling i området

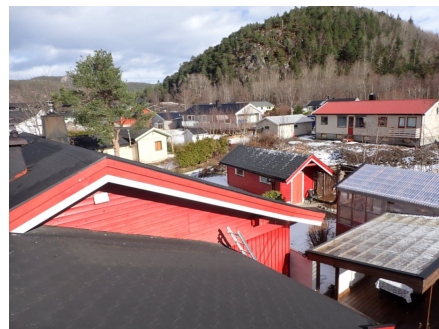
Det registreres noe skjevheter/nedsig i takutstikk i området ved inngangsparti, lokalt oppretting/avstivning anbefales ved en framtidig utskifting av råteskadet vindskiebord.

Takutstikk over inngangsparti med noe nedsig/skjevheter. Dette gjelde nedre del mot høyre side.

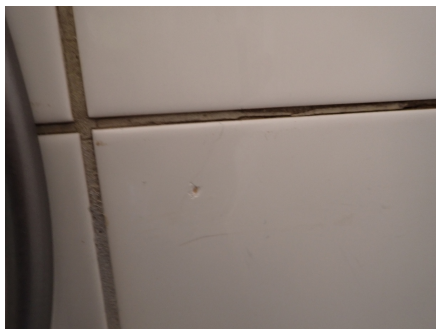
Det registreres riss / sprekker i flisfuger på vegg. Riss / sprekker i flisfuger kan være et symptom på bevegelse i konstruksjonen pga dårlig stivhet i konstruksjonen, eller bevegelser i underlaget pga fuktinntrekk i veggen.

Tilstandsgrad 2 er satt med bakgrunn i riss/ sprekk i flisefuger på vegg i dusjsonen og sprukket veggflis ved toalett.

Eksemepl på riss/ sprekk i flisefuger i dusjsonen.

Med bakgrunn i registrerte avvik så anbefales det å installere et dusjkabinett for å begrense overflater for belastning med fritt vann.

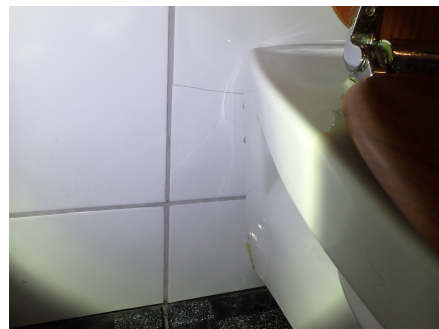
Det registreres at enkelte veggfliser er skadet / sprukket ved toalett, dette har trolig oppstått ved stramming/festing av veggtoalettet. Videre så registreres det noe aldriingsmessig slitasje på overfalter, samt hull etter tidligere installasjoner som kun er tettet med silikon.

Sprukket veggflis ved toalett.

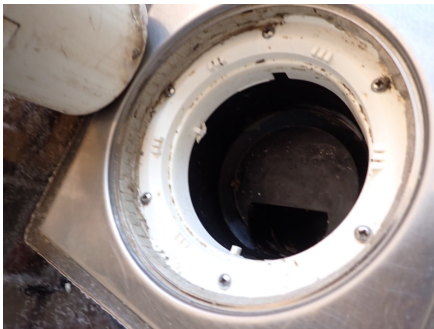
Tilstandsgrad 2 er satt med bakgrunn i alder på tettesjikt og derav økt risiko for lekkasjer.

Bilde av sluk.

Det anbefales å installere et dusjkabinett for å begrense overflater for belastning med fritt vann.

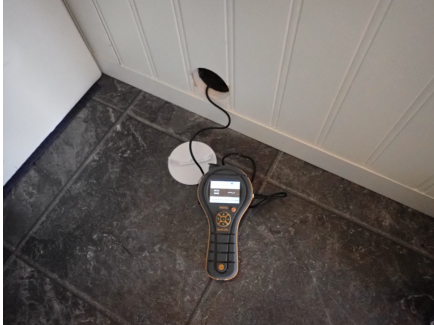
Hulltaking er ikke mulig fra tilstøtende rom mot dujsonen da veggene grenser mot yttervegg. Det er kun vegg ved dør/baderoms innredning hvor hulltaking kan foretas. Bygningsakkyndig vurder hulltaking i dette området å ikke være hensiktsmessig da dette er et område som ikke blir utsatt for vann. Det er gjenbrukt hull etter en tidligere tilstandsrapport fra tilstøtende vegg fra soverom mot baderoms innredning, undersøkelsen viser ingen tegn til skader eller fukt i konstruksjonen.

Bilde av fuktmåling.
