# Tilstandsrapport

Boligbygg med flere boenheter

Disenveien 27 , 0587 OSLO

Befaringsdato: 09.04.2026

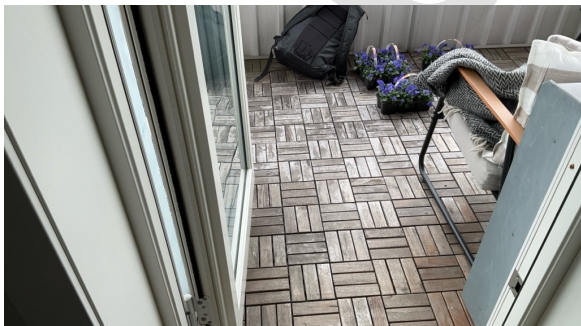
### TG 2 Balkonger, terrasser og rom under balkonger

Rekkverkshøyden er målt til under 1,2 meter, noe som avviker fra dagens byggt teknisk forskrift for balkonger med høyde over 10 meter.

TG 2, jf. NS 3600, grunnet avvik fra gjeldende krav til rekkverkshøyde.

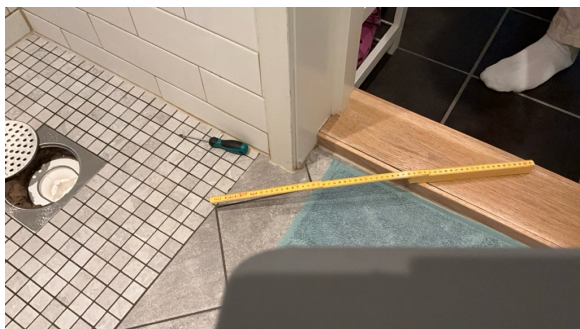
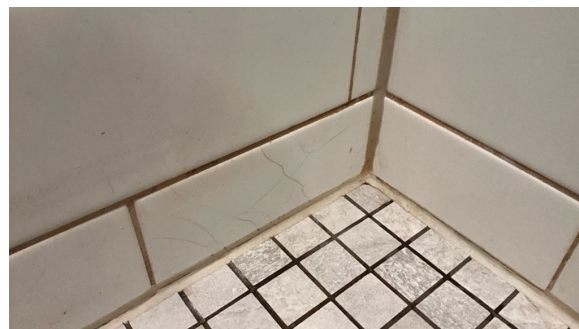
## TG 2 Overflater vegger og himling

Det er registrert krakelering i fliser i dusjsonen, samt misfarging og sprekker i fuger. Dette indikerer slitasje og mulig svekkelse av overflaten. Det er også plassert dør i våtzone, hvor underkant av dør bærer preg av fuktbelastning.

Forventet levetid for flislagte våtromsoverflater er ca. 20–30 år, men registrerte skader tilsier behov for tiltak på kortere sikt.

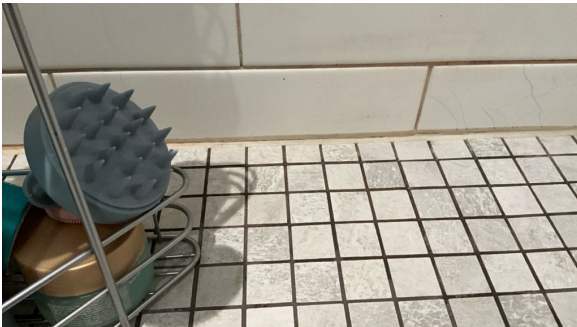
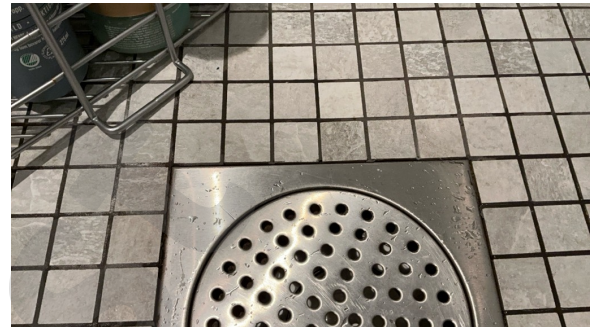
## TG 2 Overflater Gulv

Det er registrert misfarging av fuger samt enkelte sprekker i silikonfuger. Nivåforskjell fra døråpning til hovedsluk er målt til ca. 15 mm, og fallforholdet vurderes som ikke tilfredsstillende med tanke på lekkasjesikkerhet. Dette kan medføre økt risiko for at vann ikke ledes til sluk ved lekkasje eller søl.

Forventet levetid for flislagte våtromsgulv er ca. 20–30 år, men tiltak bør påregnes for å opprettholde funksjon og redusere risiko for skader.

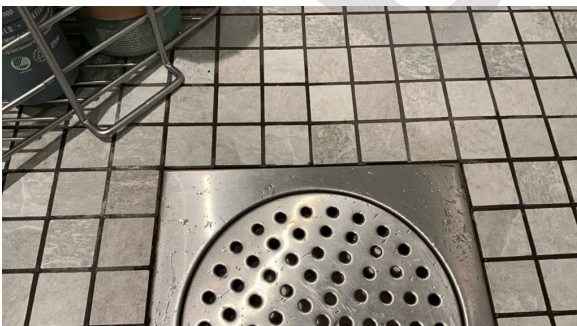
### Ⓜ TG.2 Sluk, membran og tettesjikt

Synlig membran ved sluk. Membranens tilstand og utførelse for øvrig kan ikke verifiseres uten destruktive inngrep. Det foreligger dokumentasjon på renovering av bad. Membran vurderes å ha passert halve forventede levetid.

Forventet levetid for sluk og membran er ca. 20–30 år, Membran vurderes å ha passert halve forventede levetid.

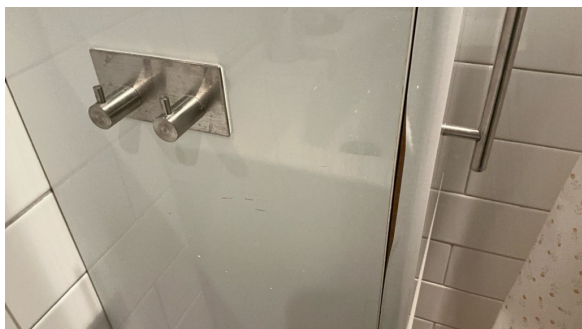
### Ⓜ TG.2 Sanitærutstyr og innredning

Det er registrert svelling i skapinnredning, noe som indikerer fuktpåvirkning. Dette kan medføre redusert levetid på innredningen og behov for utskifting.

Forventet levetid for baderomsinnredning er ca. 15–25 år, men registrert skade tilsier behov for tiltak på kortere sikt.

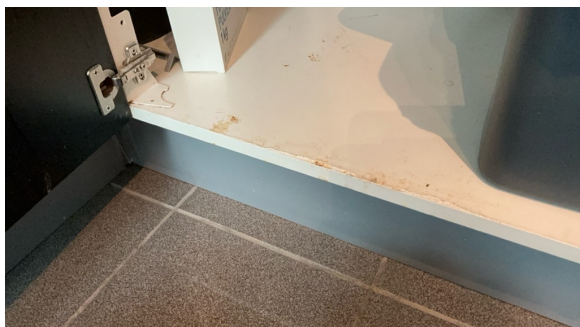
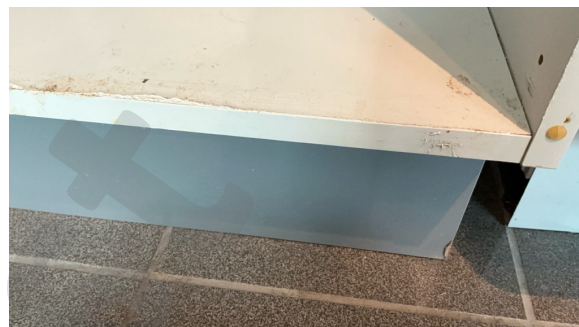
### TG2 Overflater og innredning

- Det er avvik:
- Det er påvist fuktskjolder/svelling i bunnplate i benkeskap.

Kjøkkeninnredningen bærer preg av slitasje. Det er registrert slark i dør på servantskap, noe som indikerer behov for justering eller vedlikehold. For øvrig fremstår kjøkkenet med normal bruksslitasje. Kombinasjon av eldre materialer og installasjoner må påregnes.

Forventet levetid for kjøkkeninnredning er ca. 15–25 år. Det må påregnes vedlikehold og gradvis utskifting ved økende slitasje.

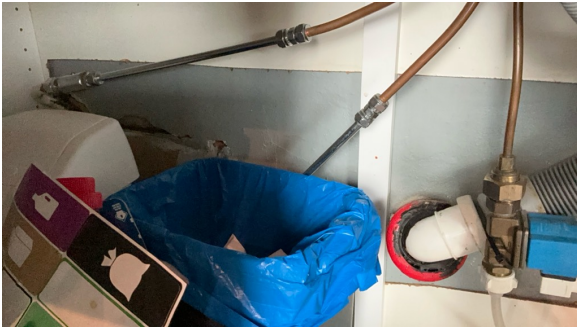
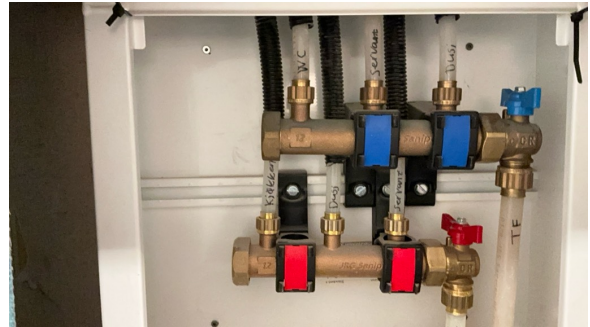
### TG2 Vannledninger

Eldre kobberør under kjøkkenbenk må påregnes å ha aldersrelatert slitasje. Rørføringer og rørnettets tilstand kan være vanskelig å gi en fullstendig vurdering av, da dette ligger skjult i konstruksjonen. Det bemerkes at kun synlige installasjoner er vurdert. Alder, fortetning og brudd kan utgjøre en risiko i alle anlegg.

Eldre kobberør tilsier at deler av anlegget er i midtre til sen fase av levetiden.
