Tilstandsrapport

Boligbygg med flere boenheter

Disenveien 27 , 0587 OSLO

Befaringsdato: 09.04.2026

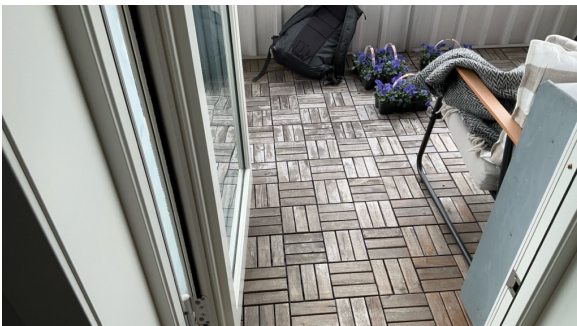
TG 2 Balkonger, terrasser og rom under balkonger

Rekkverkshøyden er målt til under 1,2 meter, noe som avviker fra dagens byggt teknisk forskrift for balkonger med høyde over 10 meter.

TG 2, jf. NS 3600, grunnet avvik fra gjeldende krav til rekkverkshøyde.

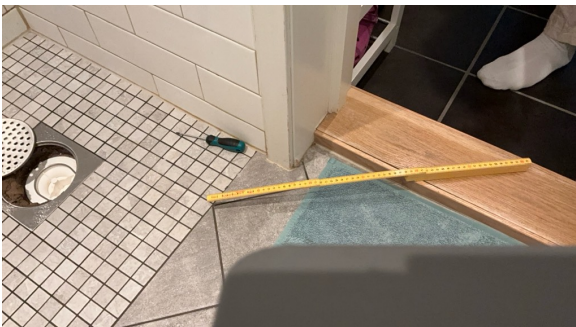
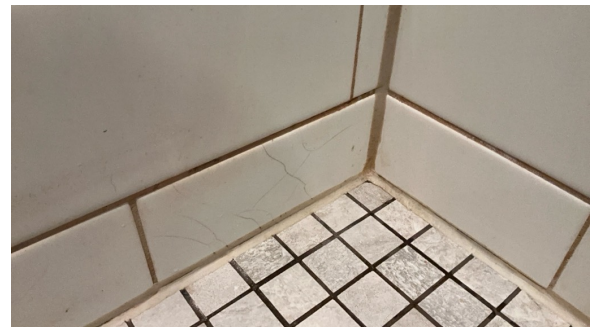
TG 2 Overflater vegger og himling

Det er registrert krakelering i fliser i dusjsonen, samt misfarging og sprekker i fuger. Dette indikerer slitasje og mulig svekkelse av overflaten. Det er også plassert dør i våtzone, hvor underkant av dør bærer preg av fuktbelastning.

Forventet levetid for flislagte våtromsoverflater er ca. 20–30 år, men registrerte skader tilsier behov for tiltak på kortere sikt.

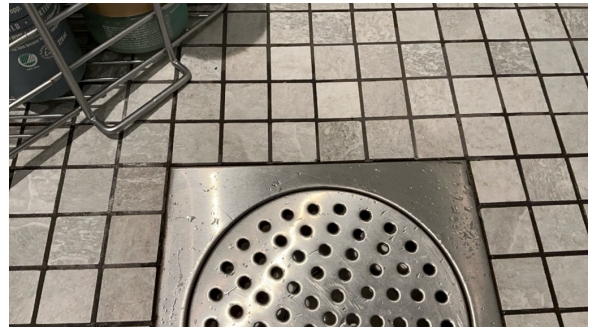
TG 2 Overflater Gulv

Det er registrert misfarging av fuger samt enkelte sprekker i silikonfuger. Nivåforskjell fra døråpning til hovedsluk er målt til ca. 15 mm, og fallforholdet vurderes som ikke tilfredsstillende med tanke på lekkasjesikkerhet. Dette kan medføre økt risiko for at vann ikke ledes til sluk ved lekkasje eller søl.

Forventet levetid for flislagte våtromsgulv er ca. 20–30 år, men tiltak bør påregnes for å opprettholde funksjon og redusere risiko for skader.

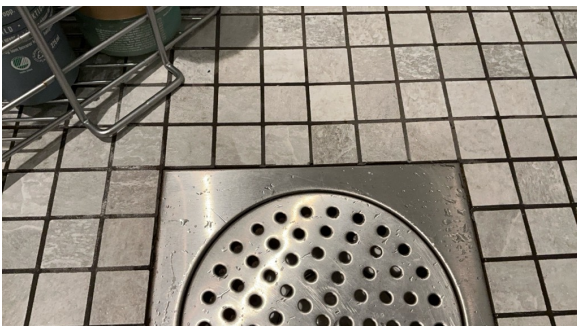
TG.2 Sluk, membran og tettesjikt

Synlig membran ved sluk. Membranens tilstand og utførelse for øvrig kan ikke verifiseres uten destruktive inngrep. Det foreligger dokumentasjon på renovering av bad. Membran vurderes å ha passert halve forventede levetid.

Forventet levetid for sluk og membran er ca. 20–30 år, Membran vurderes å ha passert halve forventede levetid.

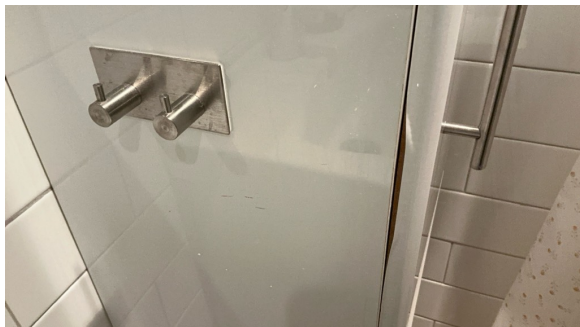
TG.2 Sanitærutstyr og innredning

Det er registrert svelling i skapinnredning, noe som indikerer fuktpåvirkning. Dette kan medføre redusert levetid på innredningen og behov for utskifting.

Forventet levetid for baderomsinnredning er ca. 15–25 år, men registrert skade tilsier behov for tiltak på kortere sikt.

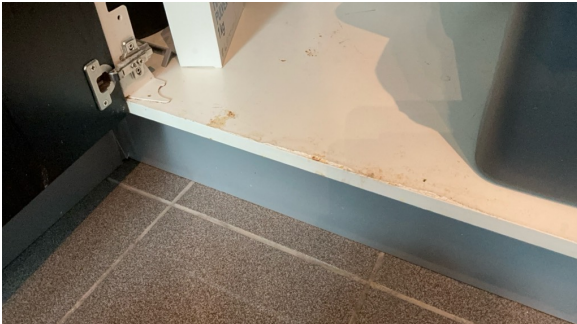
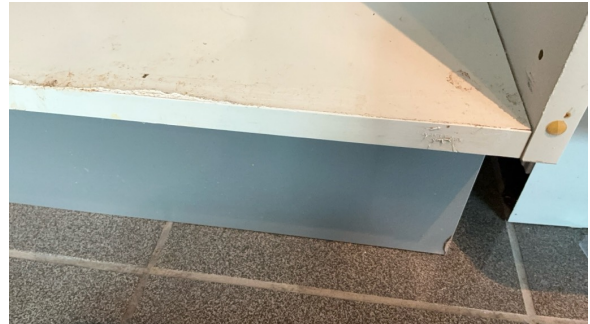
TG2 Overflater og innredning

- Det er avvik:
- Det er påvist fuktskjolder/svelling i bunnplate i benkeskap.

Kjøkkeninnredningen bærer preg av slitasje. Det er registrert slark i dør på servantskap, noe som indikerer behov for justering eller vedlikehold. For øvrig fremstår kjøkkenet med normal bruksslitasje. Kombinasjon av eldre materialer og installasjoner må påregnes.

Forventet levetid for kjøkkeninnredning er ca. 15–25 år. Det må påregnes vedlikehold og gradvis utskifting ved økende slitasje.

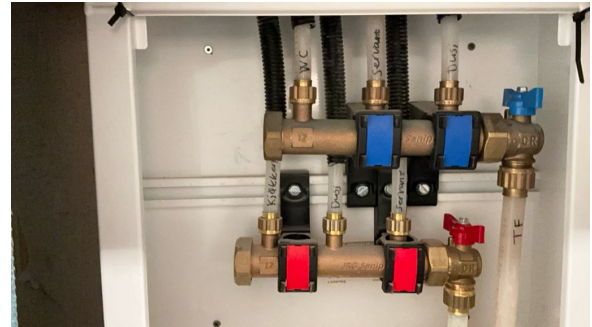
TG2 Vannledninger

Eldre kobberrør under kjøkkenbenk må påregnes å ha aldersrelatert slitasje. Rørføringer og rørnettets tilstand kan være vanskelig å gi en fullstendig vurdering av, da dette ligger skjult i konstruksjonen. Det bemerkes at kun synlige installasjoner er vurdert. Alder, fortetning og brudd kan utgjøre en risiko i alle anlegg.

Eldre kobberrør tilsier at deler av anlegget er i midtre til sen fase av levetiden.
