Enebolig  
Langesundveien 150  
3961 Stathelle

#### Boligens tekniske tilstand:

Dato: 02/04/2026

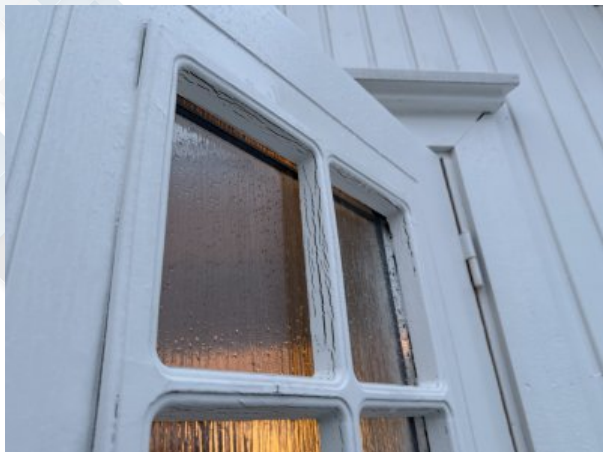
Vinduer er en bygningsdel med naturlig slitasje og begrenset forventet levetid. Eldre vinduer har generelt svakere varmeisolerende egenskaper enn nyere. Det ble ikke observert punkterte glass under befaringen, men dette kan ikke utelukkes da avdekking forutsetter riktige lys- og temperaturforhold. Vinduene fra 1985 har passert forventet levetid og det bemerkes en del fukt- og råteskader på utvendig omramming rundt vinduene.

Alle leilighetene har ytterdører med 2-lags energiglass, produsert i 2014. Dørene ble visuelt kontrollert og funksjonstestet. Det ble registrert fuktoppsug i srossene på ytterdør til leilighet 3.

TG 2 vurderes grunnet vinduer og terrassedør fra 1985 med alder over forventet levetid, påviste fukt- og råteskader i utvendig omramming samt registrert fuktoppsug i ytterdør til leilighet 3.

3.1	Vinduer og ytterdører
	<p>Årsak: Forholdene er forenlige med slitasje over tid, alder på bygningsdelene og fuktpåvirkning i utsatte tredetaljer.</p> <p>Risiko: Videre slitasje og fuktpåvirkning kan føre til redusert funksjon, svekket tetthet og behov for utskifting over tid.</p> <p>Konsekvens: Forholdene innebærer økt vedlikeholdsbehov og kan medføre behov for utskifting eller utbedring av vinduer, ytterdør og terrassedør.</p> <p>Anbefalt tiltak: Det anbefales å skifte ut fukt- og råteskadede deler. Videre anbefales det å vurdere utskifting av eldre vinduer samt ytterdør med påvist fuktopptak for å sikre tilfredsstillende funksjon og redusert fuktpåvirkning</p>

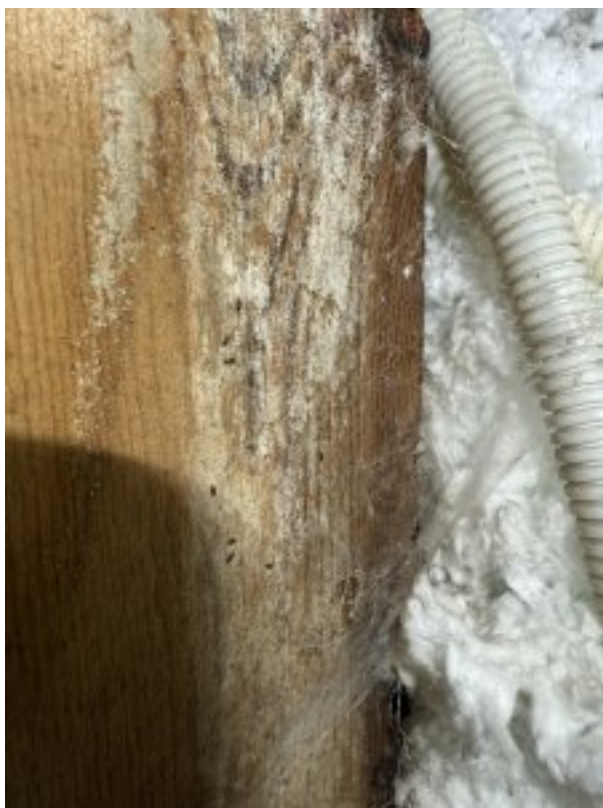
Taket er tekket med betongstein og er snøbelagt under befaringen, noe som gjør det vanskelig å besiktige. Det ble i undertaket avdekket en del fuktskjolder, noe som indikerer fuktpåregning. Det ble foretatt fuktmålinger uten å påvise fukt.

TG 2 vurderes grunnet påviste fuktskjolder i undertaket og begrenset besiktigelse av takteking.

<p>Årsak: Forholdet har karakter som kan være forenlig med tidligere fuktpåregning gjennom taktekking eller tilslutninger, eventuelt i kombinasjon med vær- og snøbelastning over tid.</p> <p>Risiko: Vedvarende eller gjentakende fuktpåregning kan føre til økt fuktbelastning og nedbrytning av undertak og tilhørende trekonstruksjoner.</p> <p>Konsekvens: Forholdet innebærer usikkerhet knyttet til takets tetthet og kan medføre behov for utbedring dersom fuktpåregningen vedvarer.</p> <p>Anbefalt tiltak: Det anbefales å kontrollere taktekking og tilhørende detaljer nærmere under snø- og isfrie forhold for å avklare årsak til fuktskjoldene og behov for eventuelle utbedringer.</p>

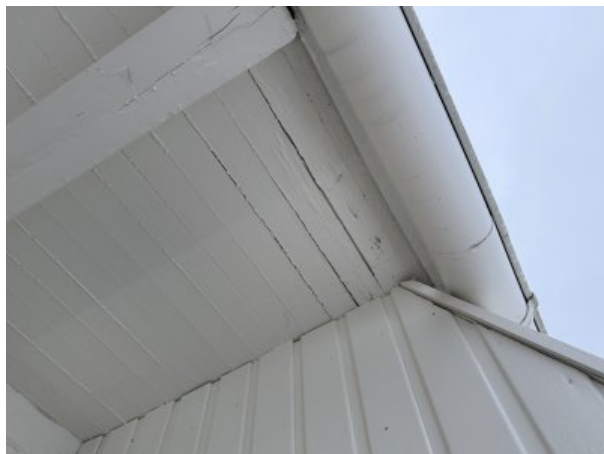
Rekkverkshøyden er målt til 0,88m, som er lavere enn gjeldende krav på 1m. Det er observert begroing på terrassebord og rekkverk, samt mangelfull oppkant under terrassedør.

Rekkverkshøyden er målt til 0,88m, som er lavere enn gjeldende krav på 1m. Terrassebord og gulv kunne ikke besiktiges grunnet snødekke. Det er påvist fukt- og råteskader på undersiden av balkongen, noe som indikerer mangelfull tetting og mulig skjult fuktpåvirkning i konstruksjonen.

TG 2 vurderes grunnet gjennomgående lav rekkverkshøyde, mangelfull oppkant ved terrassedør til leilighet 2 og påviste fukt- og råteskader i balkongkonstruksjon ved leilighet 3.

6.1	Balkonger, verandaer og lignende
	<p>Årsak: Lav rekkverkshøyde skyldes utførelse som ikke tilfredsstillende gjeldende krav, og fukt- og råteskader på balkong har karakter som er forenlig med mangelfull tetting og fuktpåvirkning over tid.</p> <p>Risiko: Manglende oppkant og utilstrekkelig tetting kan føre til videre fuktinntrengning og økt skadeomfang i konstruksjonen, og lav rekkverkshøyde innebærer økt fallrisiko.</p> <p>Konsekvens: Forholdene kan medføre behov for utbedring av rekkverk og konstruksjon, samt økt vedlikehold og oppfølging for å sikre forsvarlig bruk.</p> <p>Anbefalt tiltak: Det anbefales å forhøye rekkverk til forskriftsmessig høyde og å få balkong og terrasser nærmere undersøkt av fagperson for å avklare omfang av fukt- og råteskader samt behov for utbedring av tetting og oppkant.</p>
