# Tilstandsrapport

Rekkehus

Brenneset 41 A, 9303 SILSAND

Befaringsdato: 12.05.2025

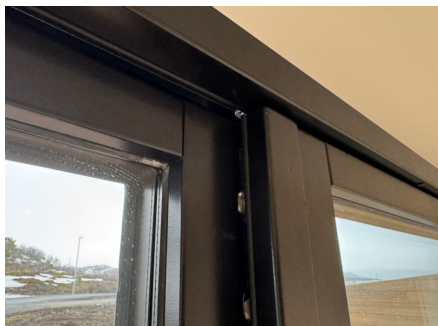
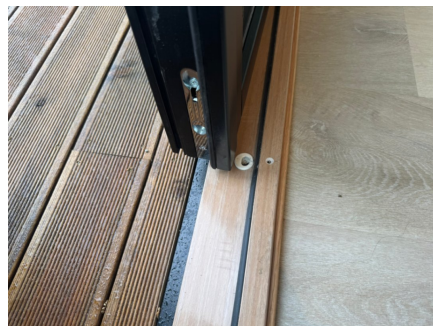
! **Utvendig > Dører** [Gå til side](#)  
Det er avvik:  
Den dobbel Balkongdøren i 1. etasjen tar i karmen ved åpning og lukking.

Konsekvensen ved unnlatelse er økt slitasje på dører og karmen.

Dør tar i karmen.

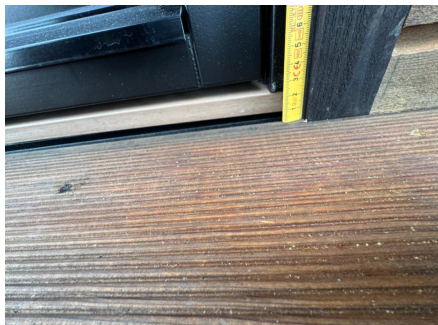
Kravet om trinnfrihet fører til at underkant av terskel blir liggende omtrent i høyde med tilstøtende gulv. For å ivareta fuktsikring må det imidlertid være et tettesjikt (membran) i utegulvet med en oppkant ved terskelen. Tettesjiktet i gulvet på balkong eller med moderat slagregnsbelastning bør ligge minst 50 mm lavere enn dørterskelen. For å unngå vanntrykk inn mot vegg/terskel bør det være en spalte på ca. 15 mm mellom fasaden/ytterveggen og det innerste terrassebordet.

Oppkanten til døren er for liten.

- Lokal utbedring må utføres.

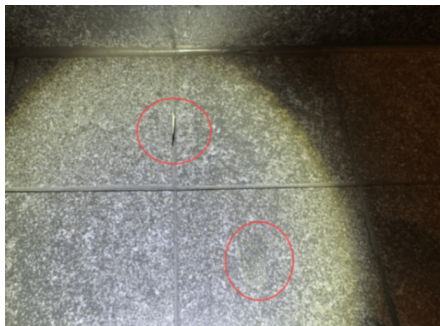
Mangler flisfuge på ca tre cm. Det er grist fugemasse på flis.

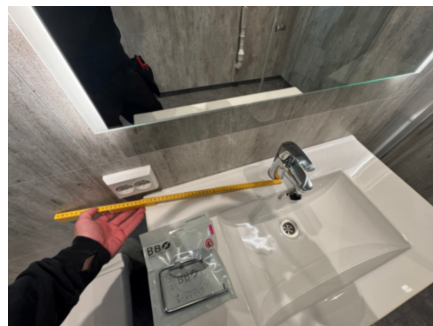
! **Våtrom > 2. etasje > Bad > Sluk, membran og tettesjikt** [Gå til side](#)  
Det er avvik:  
Det er montert stikkontakt i våt sone.

Det er montert stikkontakt i våt sone.

Det må innhentes dokumentasjon på utførelsen av tettesjiktet for montering av stikkontakten i våt sone.

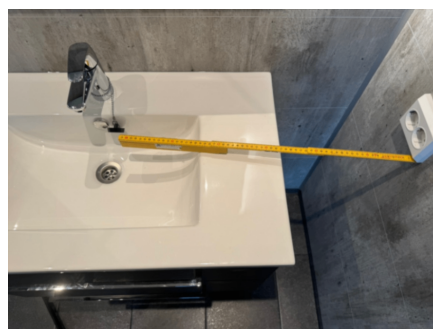
! **Våtrom > 1. etasje > Bad > Sluk, membran og tettesjikt** [Gå til side](#)  
Det er avvik:  
Det er montert stikkontakt i våt sone.

Stikkontakt i våt sone.

Det må innhentes dokumentasjon på utførelsen av montering av stikkkontakten i våt sone.

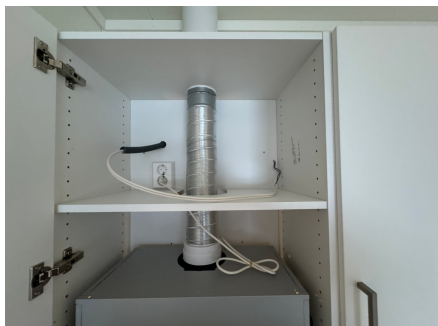
Avtrekket er ikke tilkoblet ventilasjonsanlegget.

Trykkvakten må kobles til slik at ventilasjonsanlegget fungerer tilfredsstillende.

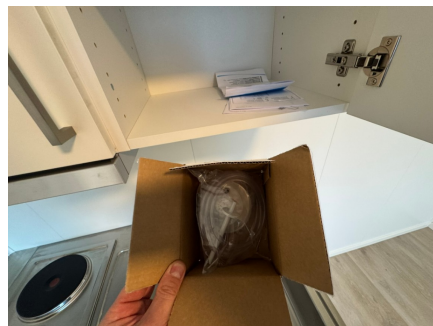
Trykkvakten er ikke tilkoblet avtrekksviften.

Trykkvakten er ikke tilkoblet.
