Tilstandsrapport

📍 Finnmarkgata 48, 0563 OSLO

Rune Kristiansen Takst AS
Finnmarksgata 48. Seksjon 169. Oppdrag 1418

Befaringsdato: 08.10.2024

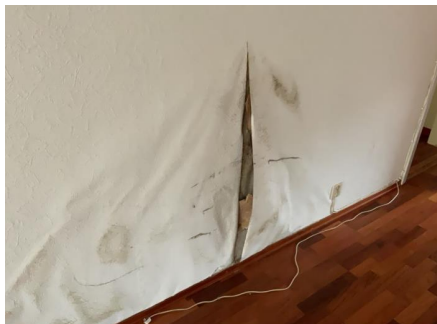
I stuen er det et lokalt område hvor tapeten har løsnet fra veggen. Det er i dette området også registrert vesentlig fuktutslag og lukt fra fuktskade. TG-3.
Dette området ligger på vegg inn mot naboileighetens bad.

Så langt jeg kan se, er det ikke være andre grunner til denne fuktskaden, enn utettheter i bad i naboileighet.

Tapet i stuen med vesentlig fukt-utslag.

Kostnadsestimat dettes til fra 10.000,- til 50.000,- kr. Dette vil kun være for å utbedre skaden når fuktskaden er tørket ut.
Det vil ikke være noe mening med å gjøre tiltak før fuktårsaken er bekreftet og utbedret.
Kostnad til å utbedre årsaken i nabobadet er ikke tatt med her.

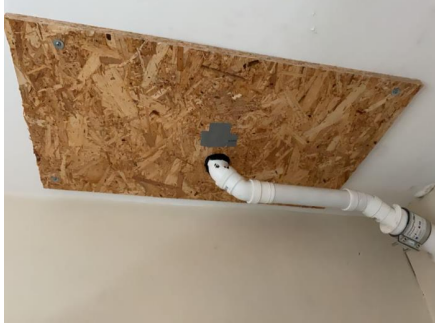
I leiligheten over denne, er det utført bytte av sluk.
Plate som var forskaling for støpearbeider rundt sluket er ikke fjernet.
Dette er slik det visuelt ser ut. Det er ikke gjort kontroll om arbeider bak platen og med støpearbeidene er utført korrekt.

Avviket gjelder da det er benyttet plast-rør fra sluket.
Etasjeskiller i støpt betong er en brannskille, og med å benytte plast-rør vil ikke brannskille være tett.
Dette forholdet blir vurdert til TG-3.

Tak i bad.

- Våtrommet må totalrenoveres. Alle forhold med tettesjikt, våtsone, sluk m.m. må dokumenteres.

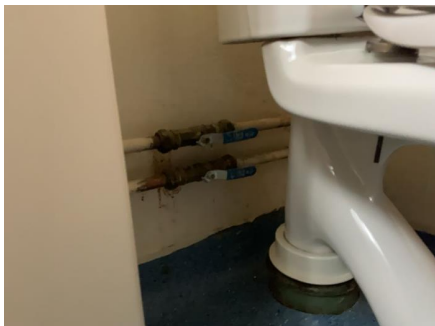
Anbefalt brukstid for kobber vann-rør er på ca. 50 år.
Over halvparten av forventet brukstid for rør-opplegg er oppbrukt.

Konsekvens: Det er ikke registrert lekkasjer, men man må være klar over rørenes alder.
Utskifting bør vurderes.

Stoppekraner.

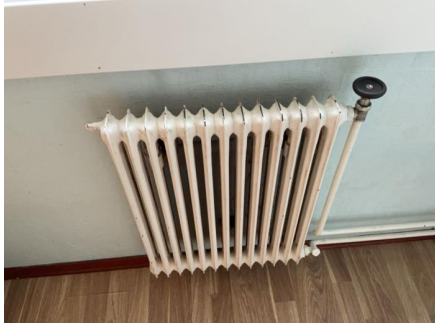
Mer enn halvparten av forventet brukstid for varmeanlegget er oppbrukt.

Konsekvens: Anlegget har begrenset levetid.

Gamle radiatorer og reulatorer.
radiatorer er ikke funksjonstest.

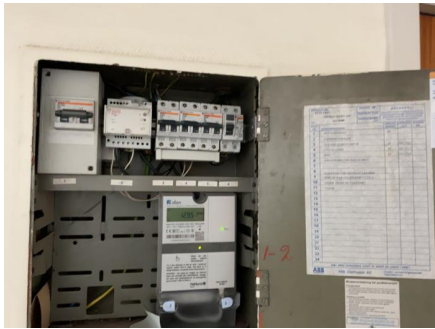
MERK: Det er en stikkontakt på vegg i område med lekkasje fra naboileilighet i stue. Dette må kontrolleres nærmere.

Sikringskap.
