# Tilstandsrapport

Boligbygg med flere boenheter

Kløverengveien 33, 8011 BODØ

Befaringsdato: 10.10.2025

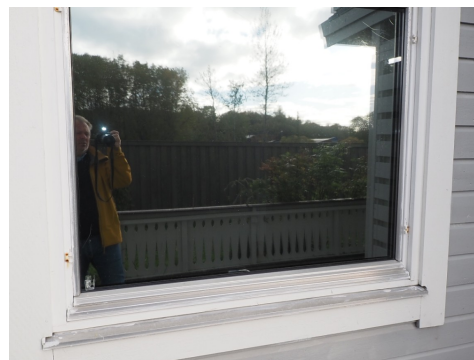
Det må påregnes naturlig tidsmessig vedlikehold/ aldersmessig utskiftingsintervall, smøring av lukkefunksjoner, overflatebehandling av karm etc.

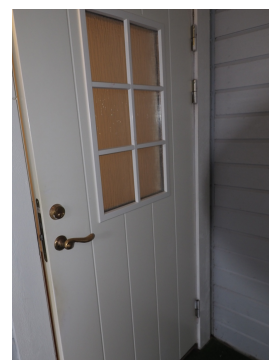
### ! TG 1 Dører

Dører fremstår med naturlig slitasje og ut fra alder må der påregnes jevnlig vedlikehold slik som smøring/ justering av hengsler, samt maling av karm etc.

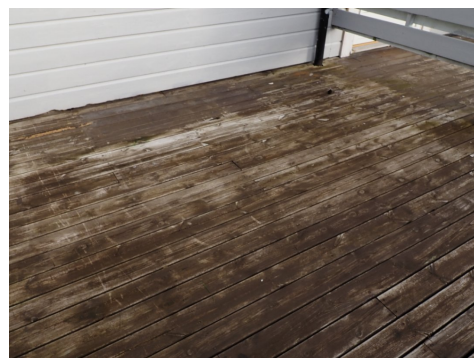
### ! TG 1 Balkonger, terrasser og rom under balkonger

Balkong/ plattinger i imp tre med spaltegulv. Altan er utført i trekonstruksjoner. Naturlig vedlikehold som oljing av dekke etc. kan påregnes. Balkong dekke bør smøres

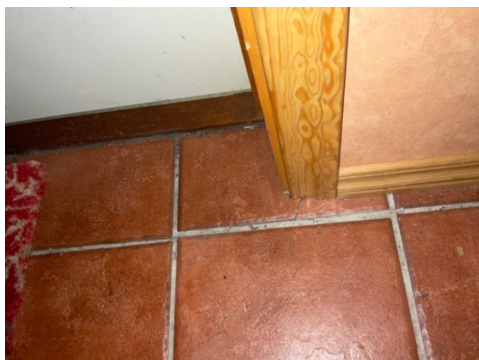
### ! TG 1 Overflater

Vegger og tak malt opp. Det er litt bom og brist i flis ved ytterdør, Det er varme i gulv i stue, kjøkken og gang.

Normal bruks slitasje utfra alder og bruk. Denne rapport har ikke tatt mål av seg å kommentere kosmetiske avvik på overflater.

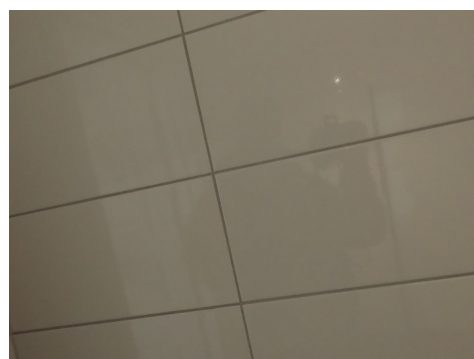
## ! TG 1 Overflater vegger og himling

Nye fliser på vegger i 2025

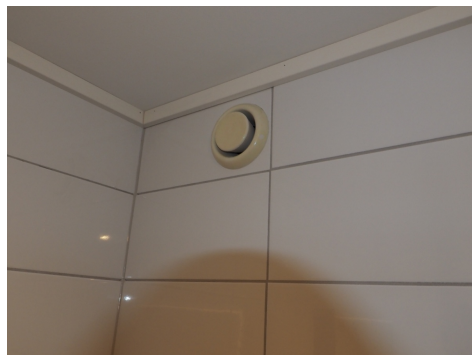
## ! TG 1 Ventilasjon

Mekanisk avtrekk fra badet vifte i kjøkken skap på kjøkken.

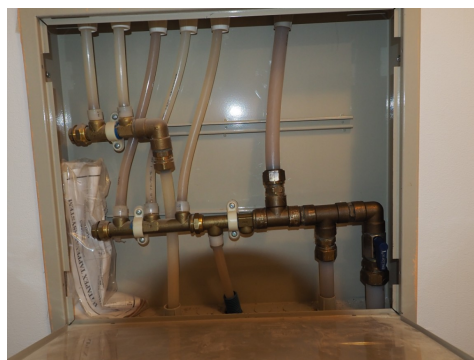
### ! TG 2 Vannledninger

Det er ikke behov for utbedringstiltak siden anlegget fungerer i dag, men ut ifra alder kan skader plutselig oppstå på eldre anlegg. >Mangler foringer rund vannrør i rør skap.

- Det er ikke behov for utbedringstiltak siden anlegget fungerer i dag, men ut ifra alder kan skader plutselig oppstå på eldre anlegg.

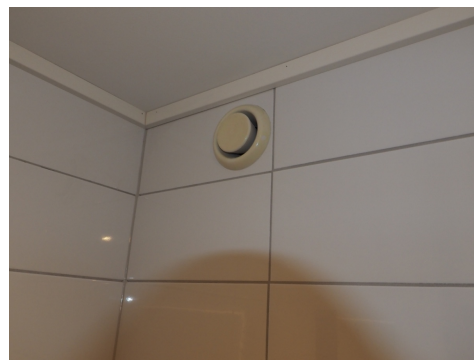
### ! TG 1 Ventilasjon

Mekanisk avtrekk fra bad,.
