Tilstandsrapport

Boligbygg med flere boenheter

Karl Staaffs vei 25, 0665 OSLO

Befaringsdato: 26.01.2025

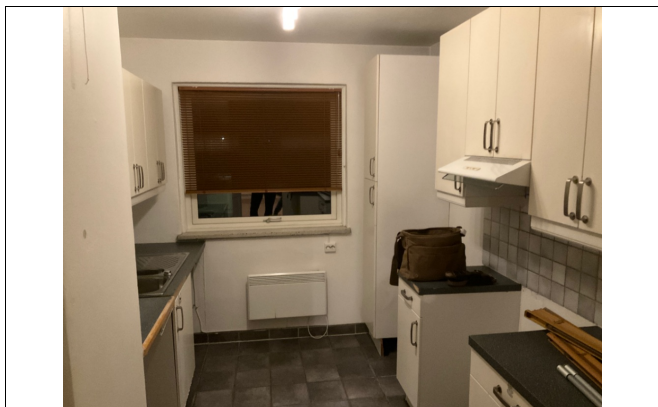
8. Er det tegn til at det har vært termiske skader (tegn på varmgang) på kabler, brytere, downlights, stikkontakter og elektrisk utstyr? Sjøkk samtidig tilstanden på elektrisk tilkobling av varmtvannsbereider, jamfør eget punkt under varmtvannstank
Nei
9. Er der synlig defekter på kabler eller er disse ikke tilstrekkelig festet?
Ja

Registrert løse el. ledninger på kjøkken og mulig noe ufagmessig utførelse. Elektrisk anlegg må kontrolleres av aut. installatør/ el-takstmann.

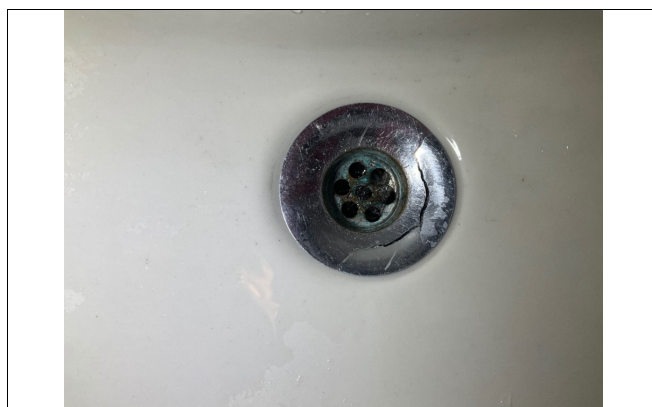
Skade på ring i avløp på servant bad.

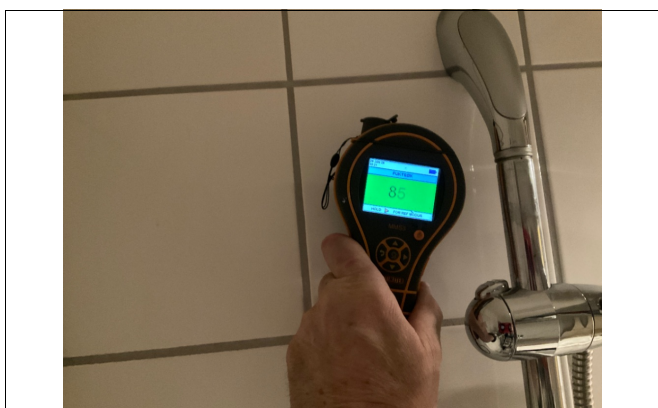
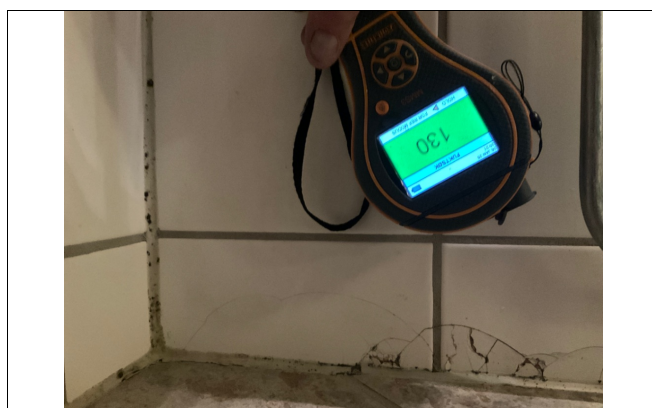
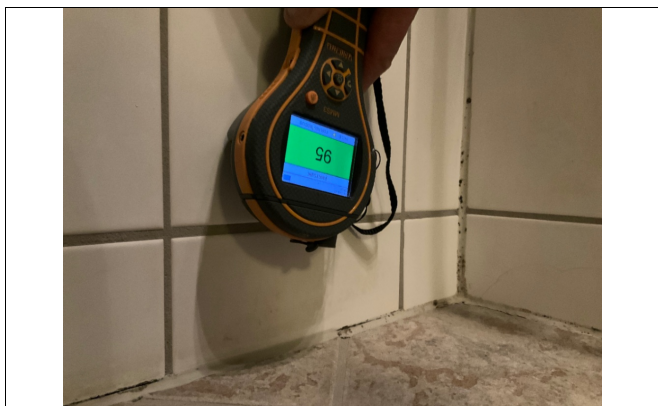
Hulltaking er ikke foretatt da det ikke er fysisk mulig pga tilliggende konstruksjoner. Da det ikke var fysisk mulig å bore hull i tilliggende konstruksjoner, er det foretatt kontrolløk med fuktmåler på vegger i våtsonen. Målinger OK.

Kontroll med fuktmåler i dusjsonen.

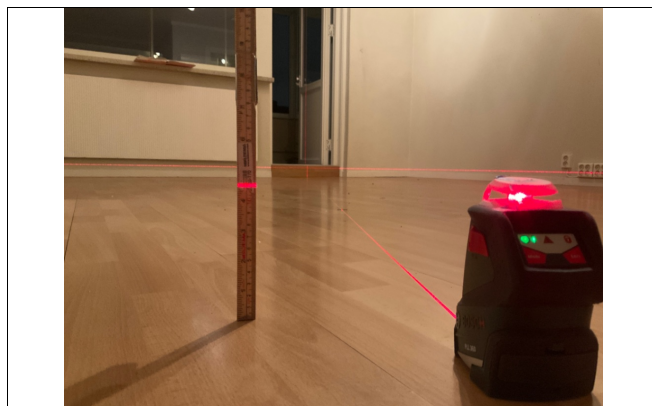
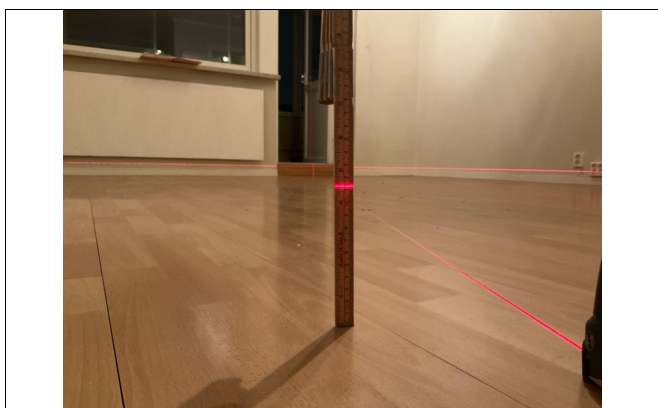
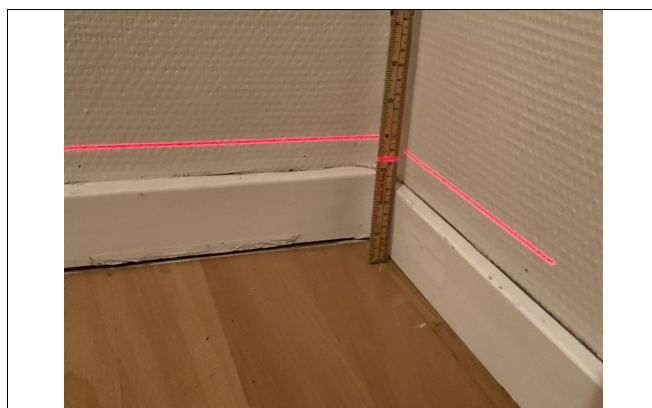
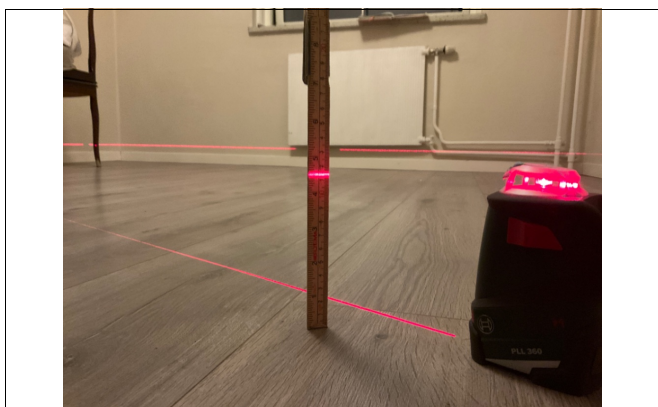
- Det er målt høydeforskjell på mellom 15-30 mm gjennom hele rommet. Tilstandsgrad 2 gis med bakgrunn i standardens krav til godkjente måleavvik.
- Målt høydeforskjell på mellom 10 - 20 mm innenfor en lengde på 2 meter. Tilstandsgrad 2 gis med bakgrunn i standardens krav til godkjente måleavvik.

Det er registrert/målt avvik på retning/helling på gulv som automatisk gir TG 2 i tilstandsrapporten. Dette har normalt ingen konstruksjonsmessig betydning, eller i den praktiske bruken av boligen.

Skjevhetmåling/ nivellering av gulv.

- For å få tilstandsgrad 0 eller 1 må høydeforskjeller rettes opp. Det vil imidlertid sjelden være økonomisk rasjonelt som et enkeltstående tiltak i en bolig som dette. Dersom boligen en gang skal renoveres, kan man vurdere slike tiltak.

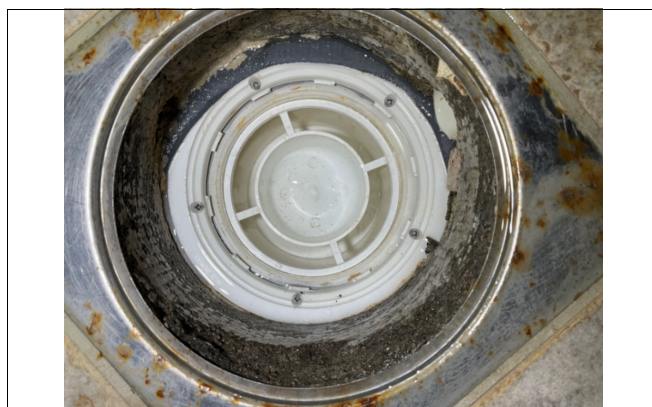
- Mer enn halvparten av forventet brukstid er passert på membranløsningen.

Badet er fra 2004. Forventet levetid på membran er ca 30 år.

Sluk.

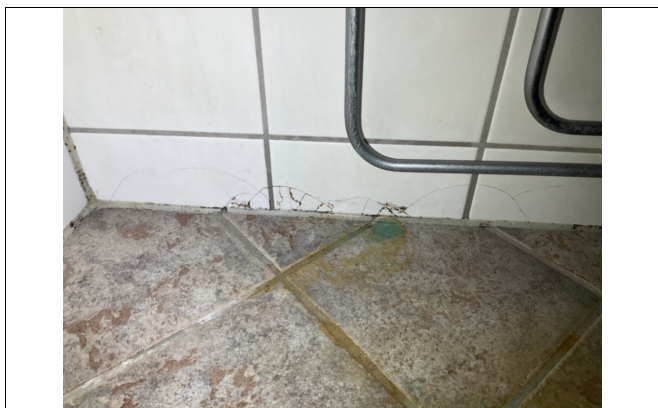
- Det er påvist at flisfuger har riss/sprekker.

Registrert sprekk på veggfliser nederst mot gulv i dusjssonen.

Skade på nedre flisrad i dusj.

Utbedre sprukne fliser

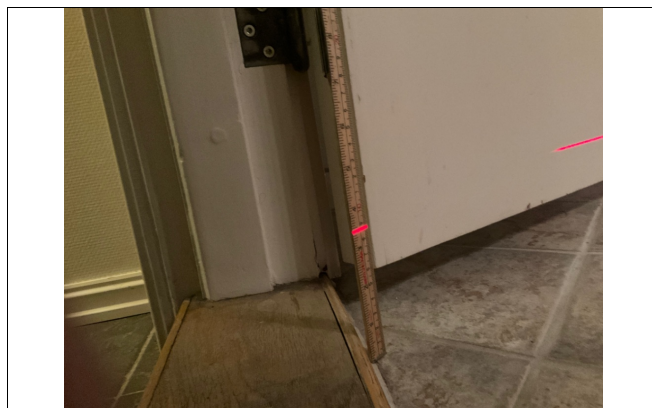
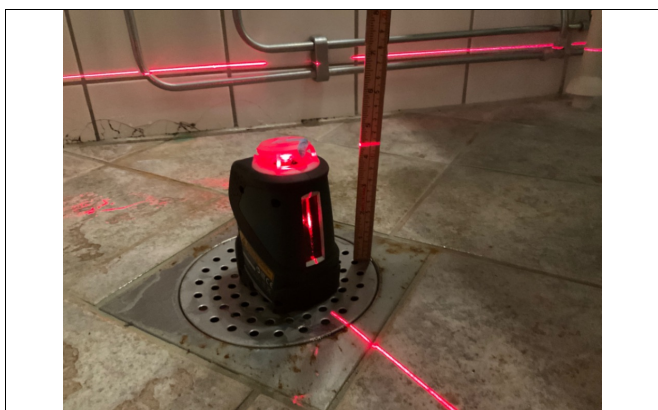
Gulvet er flislagt. Rommet har elektriske varmekabler. Fall mot sluk er målt til 25.

Kontroll av fall på gulv på bad.

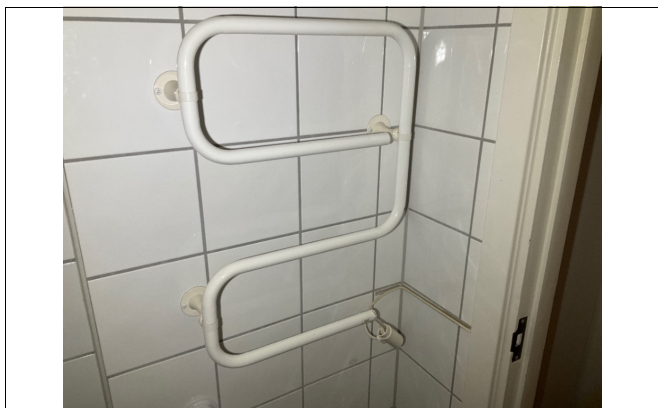
Defekt håndklevvarmer.

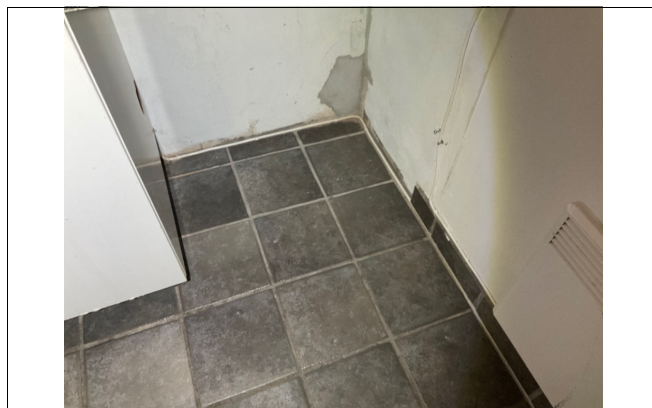
Det anbefales kontroll av det elektriske anlegget.

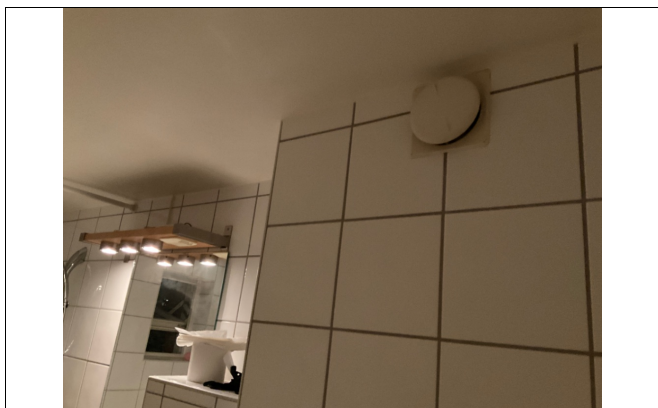
- Rommet har kun naturlig ventilasjon.

Badet har naturlig ventilasjon. Bad fra 2004 har normalt mekanisk ventilasjon. Ikke gjennomført i forbindelse med rehabilitering av badene i 2004.

Naturlig avtrekk fra bad.

Ingen spesielle tiltak.
