# Tilstandsrapport

Enebolig

Liavegen 15, 2165 HVAM

Befaringsdato: 28.08.2025

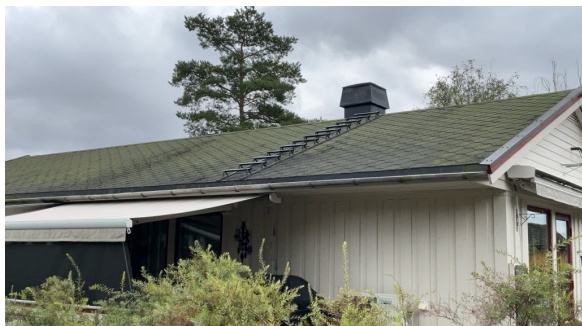
### TG 2 Nedløp og beslag

Takrenner og nedløp i stål/blekk.

Påregnelig med enkelte sprekker etc. i skjøter m.m. Oppussing/rehabiliteringer må påregnes.

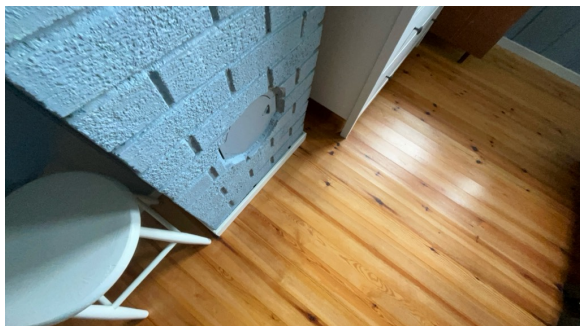
## TG 2 Rom Under Terreng

Gulvet er av furu og har laminat. Veggene har plater og panel. Hulltaking er foretatt uten å påvise unormale forhold. Hulltaking er foretatt ved/i Soverom. Fuktktivotemåling (vekt%) i konstruksjonen ble målt til 8. Det bemerkes at undersøkelsene kun er en punktvis stikkprøve på et område av konstruksjon, dvs. at skader i andre deler av konstruksjonen ikke kan utelukkes.

TG2 gis med bakgrunn i forskriftens § 2-23: Graden skal også brukes når delen er gammel og det er grunn til å varsle om faren for skader på grunn av alderen, eller når det er grunn til å overvåke delen spesielt på grunn av fare for større skader eller følgeskader. Eldre bygningsdeler som gir grunn til å overvåke tilstand.

- Det må foretas tiltak for å lukke avviket.

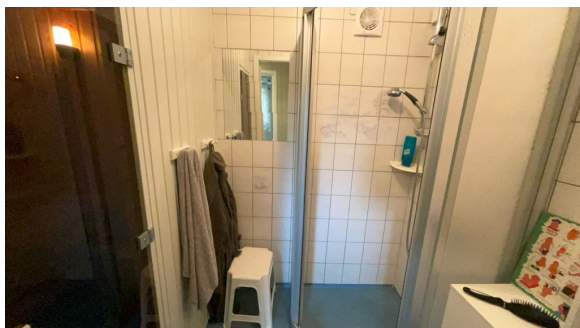
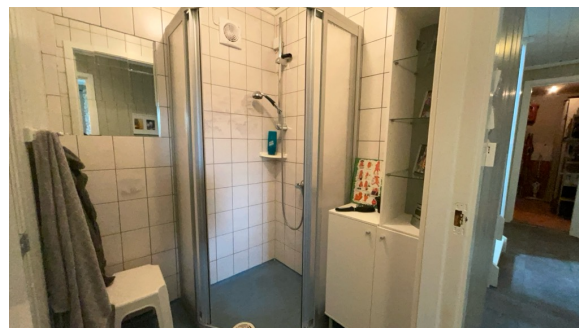
### TG 2 Tilliggende konstruksjoner våtrom

Hulltaking er foretatt uten å påvise unormale forhold. Hulltaking er foretatt ved/i Gang. Fuktkvotemåling (vekt%) i konstruksjonen ble målt til 4. Det bemerkes at undersøkelsene/hulltagningen kun er en punktvis stikkprøve på et område av konstruksjon, dvs. at skader i andre deler av konstruksjonen ikke kan utelukkes.

TG2 gis med bakgrunn i forskriftens § 2-23: Graden skal også brukes når delen er gammel og det er grunn til å varsle om faren for skader på grunn av alderen, eller når det er grunn til å overvåke delen spesielt på grunn av fare for større skader eller følgeskader. Eldre bygningsdeler som gir grunn til å overvåke tilstand.

- Det må foretas tiltak for å lukke avviket.

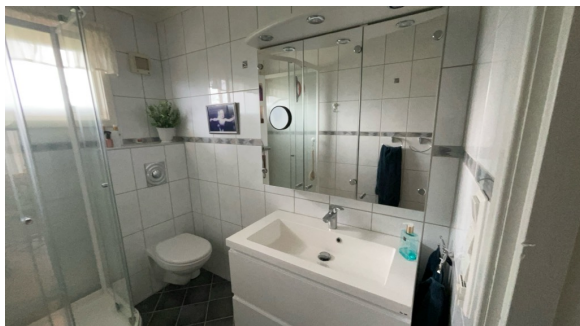
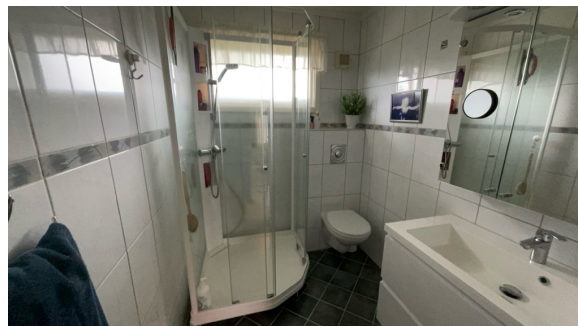
### TG 2 Overflater vegger og himling

- Det er vindu/dør med ikke fuktbestandige materialer i våtsonen (ved vask, dusj, badekar, osv.), løsningen eller byggematerialet er uegnet.

- Dersom det ikke gjøres tiltak, kan dette medføre oppfukning, oppsvelling og forringelse av materialer over tid og fuktskader på tilstøtende konstruksjoner.
- Uegnete materialer må fuktbeskyttes/utskiftes.

Om ikke utskiftninger og oppussing utføres gir dette en kortere levetid. Konsekvens anses som liten ved normal bruk, ved lekkasje/økt vannbelastning vil det bli vannskader i konstruksjoner og tilstøtende konstruksjoner som har store konsekvenser som kan gi vekstvillkår til sopp og råte.

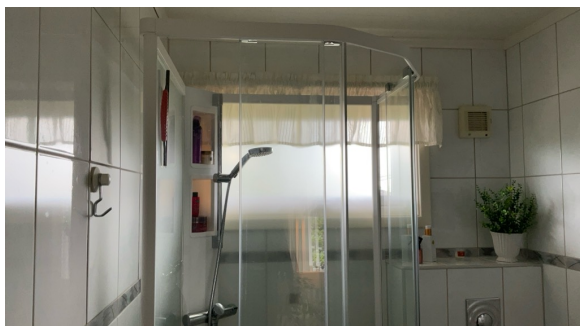
### TG 2 Overflater Gulv

- Det er påvist at flisfuger har riss/sprekker.
- Det er påvist at høydeforskjell fra topp slukrist til gulv/synlig topp membran ved dørterskel er mindre enn 25 mm.
- Krav til fall er ikke oppfylt og gulvet er tilnærmet flatt (har ikke motfall).

- Et bad med manglende/reduert fall til sluk blir mindre funksjonelt og sikkert for brukeren. Dette kan medføre stående vann på gulvet, vann som ikke ledes effektivt til sluket, økt risiko for at vann renner ut av rommet og redusert sklisikkerhet på gulvet.
- Slike riss/sprekker kan indikere bakenforliggende fuktskader, og konstruksjonen bør observeres jevnlig for å vurdere utvikling.
- Fuger bør skiftes ut.
- Til tross for avviket i fall/høydeforskjell til sluk, vil gulvet fortsatt kunne lede vann mot sluket, men med redusert effektivitet. Dette kan potensielt øke risikoen for vannansamling i enkelte områder av badet.

Fare for at vann ikke renner tilstrekkelig til sluk. Vær oppmerksom ved bruk, oppussing/rehabiliteringer må påregnes. Oppussing/rehabiliteringer må påregnes for å lukke avviket. Fare for at vann ikke renner tilstrekkelig til sluk ved vannutstrømning på gulvflaten, det er risiko for at vann kan trekke ut til tilstøtende rom og påføre fuktskader.

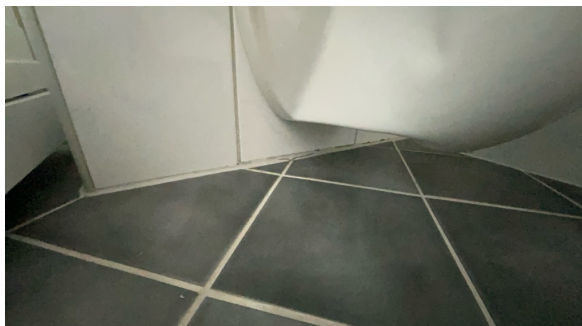
### TG 3 Sluk, membran og tettesjikt

Eldre våtrom, tilfredsstillende ikke dagens krav og bruk. Kan oppstå fuktskader. Dusjkabinett over sluk, anses som umulig tilgang til sluk iflg. DIBK.

- Regelverket krever at sluket skal være tilgjengelig for rengjøring og vedlikehold. Hvis sluket er utilgjengelig, kan det bli tett av hår, fett eller andre partikler, noe som kan føre til oversvømmelse på våtrommet med påfølgende fuktskader i tiliggende rom/konstruksjoner.

- Ved mangelfull tilgang til sluket blir det både umulig å rengjøre sluket og å oppdage/utbedre skader i membranen/fuger rundt sluket, som er avgjørende for å hindre lekkasjer.

- Det er viktig å merke seg at levetiden til en membran varierer basert på kvalitet, installasjon og bruk. Eldre membraner kan bli sprø og sprekke opp, noe som fører til at de mister sin vanntettende funksjon. Dette kan resultere i vannlekkasjer gjennom vegg og gulv og fuktskader.

- Feilmontering eller tett sluk kan føre til lekkasjer, som ofte sprer seg til tilstøtende rom eller etasjer.
- Eldre sluk av plast er ofte utsatt for lekkasjer og særlig i overganger. Eventuelle lekkasjer kan medføre fuktskader på tiliggende konstruksjoner.

**Kostnadsestimat: Under 10 000**

Eldre membraner kan med årene bli svekket og mindre motstandsdyktige mot fukt. For å forebygge risiko for vannskader og sikre lang levetid på bygningsdeler og konstruksjoner, vil det være fornuftig å vurdere tiltak. Dusjkabinett begrenser direkte vannsøl/vann-belastning på vegg og gulv.

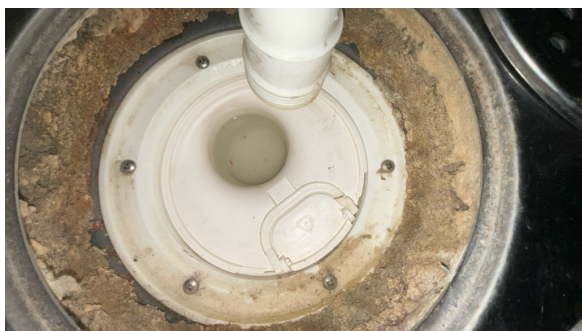
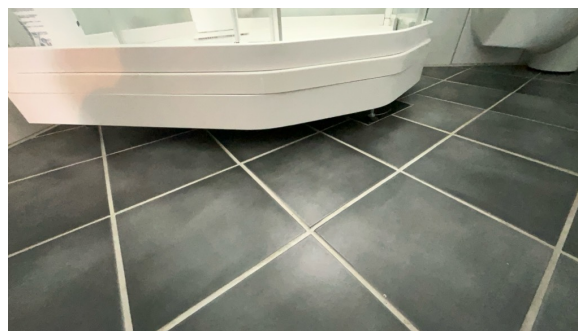
### TG 2 Sanitærutstyr og innredning

- Det er ikke påvist tilfredsstillende løsning for å synliggjøre lekkasje fra innebygget sisterner.

Det kan plutselig lekke fra tettinger i installasjoner på eldre dusjkabinett etc. Det skal være mulig å oppdage eller sikre lekkasjevann fra innebygget sisternen for å begrense eventuelt skadeomfang.

- Ved implementering av innebygget sisterne var det ikke krav om lekkasjesikring, konstruksjonen bør jevnlig observeres.
- Uten dreneringsløsning/lekkasjesikring kan lekkasjer pågå over lang tid uten å bli oppdaget. Dette kan føre til omfattende fuktskader i omkringliggende byggematerialer.

Ved lekkasje som ikke synliggjøres kan dette medføre vannskader på badet samt tilstøtende konstruksjoner, samt vann gir gode vekstvilkår for sopp og råteskader. Det må etableres mulighet for synliggjøring av lekkasjevann ved innebygget sisternen.

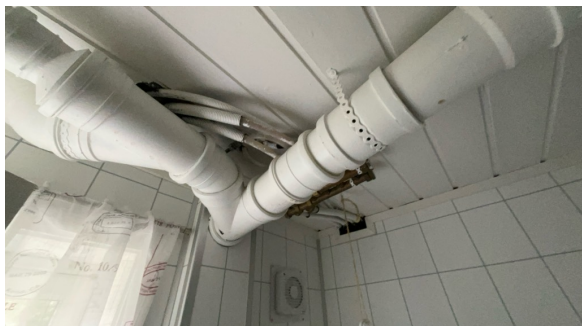
## Ventilasjon

Boligen har naturlig ventilasjon.

Boligen tilfredsstillter ikke dagens krav til ventilasjon samt inneklime, det må foretas nærmere undersøkelser samt utbedringer for å oppnå dagens krav til ventilasjon. Ved dagens bruk vurderes ikke ventilasjonen til å fungere optimalt eller være tilstrekkelig. Dårlig inneklime kan oppstå samt kondensskader om oppussing/rehabiliteringer ikke foretas.

- Det må foretas tiltak for å lukke avviket.
