# Tilstandsrapport

Rekkehus

Maurstien 19 B, 3218 SANDEFJORD

Rapportdato: 12.10.2025

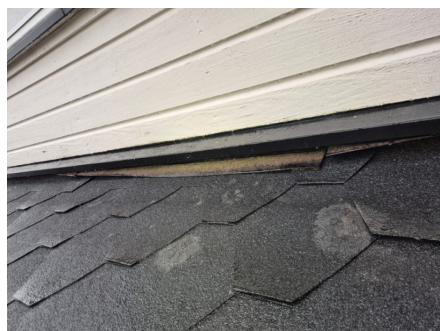
Vindskier har behov for vedlikehold.

Ikke tilstrekkelig festet oppkant bak vannbrett.

Overvåk tilstanden jevnlig. For å få tilstandsgrad 0 eller 1 må tekingen skiftes ut, men tidspunktet for når dette er nødvendig er vanskelig å si noe om. Oppkanten mot vegg over kjellerstue bør utbedres. Konsekvensen av eldet takteking og dårlig festet oppkant er økt risiko for vannlekkasjer, som kan føre til skader på underliggende konstruksjoner.

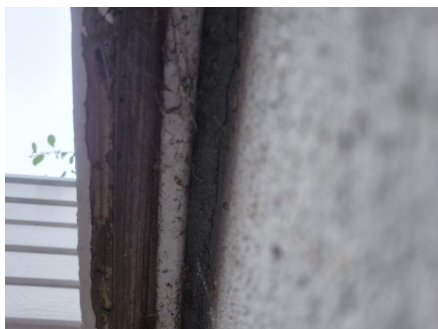
Ingen lufting i nedre del mot øst.

Det er ikke behov for umiddelbare tiltak, men ved eventuell utskifting av kledning i fremtiden anbefales etablering av luftesjikt for å redusere risikoen for fuktskader og forlenge levetiden til konstruksjonen. Manglende lufting kan over tid føre til oppfukting og råteskader i kledning og underliggende konstruksjon.

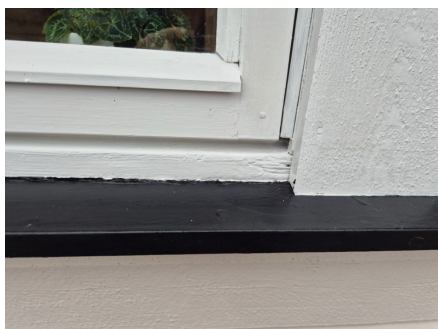
TG 2 er gitt basert på en helhetsvurdering av generell slitasjegrad på vinduer av eldre dato med noe værslitt treverk. Det er påvist påbegynte råteskader i karm på kjøkkenvindu. Beslag under stuevinduer er kortere enn vannbrettet.

Påbegynt råtne i vinduskarm.

Det bør vurderes utskifting eller utbedring av vinduene, spesielt der funksjonaliteten er redusert og tettelisten er slitt. Dersom tiltak ikke gjennomføres, kan det oppstå økt varmetap, trekk, kondens og ytterligere forringelse av treverket, noe som kan medføre behov for mer omfattende reparasjoner på sikt.

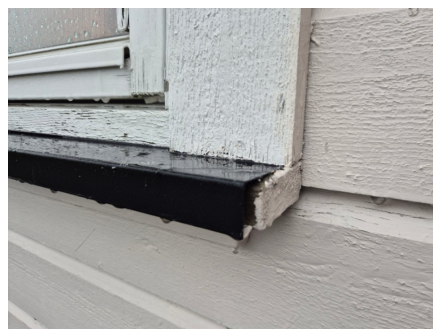
Værslitt treverk og for kort beslag til vannbrett.

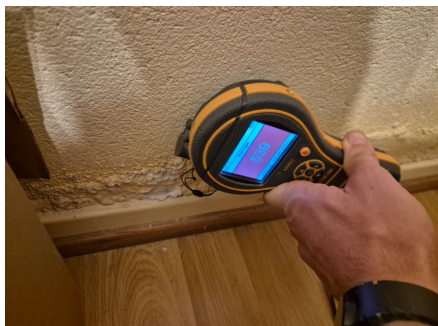
- Det er påvist indikasjoner på noe fuktgjennomtrenging i kjellergulv.
- Det er påvist indikasjoner på noe fuktgjennomtrenging inn i kjellermur.

Synlig saltutslag nederst på vegg i bod.

Det påviste fuktnivået gir grunn til å overvåke konstruksjonen jevnlig for å se utvikling over tid, og eventuelt foreta tiltak for å unngå fuktskader.  
Konsekvensen av forhøyet fukt i kjellermur og gulv er økt risiko for mugg- og råteskader i konstruksjonen, samt forringelse av innneklimaet.

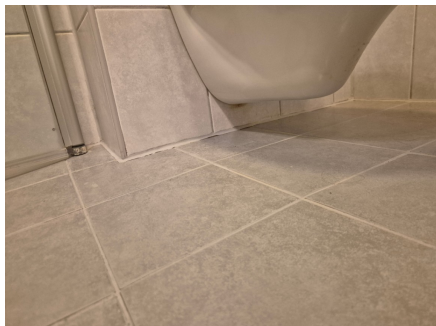
Det er ikke påvist tilfredsstillende løsning for å synliggjøre lekkasje fra innebygget sisternen.  
Innredningen har fuktsveller på siden mot dusj.

Ingen drensspalte til sisterne.

Fuktsveller på innredning.

Det bør etableres en løsning som synliggjør eventuelle lekkasjer fra den innebygde sisternen, for eksempel ved å montere en drensspalte eller lekkasjesikring. Uten en slik løsning kan lekkasjer forbli uoppdaget over tid, noe som øker risikoen for omfattende fuktskader i omkringliggende byggematerialer.

Fuktsveller på innredningen bør utbedres for å forhindre videre fuktskader og forringelse av materialene.

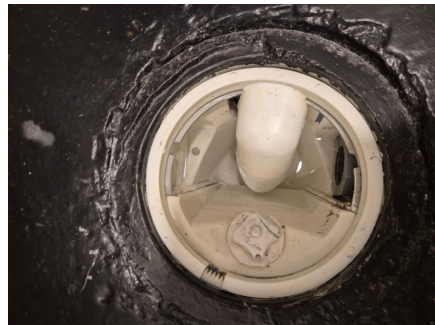
Vaskerommet anses å ha vesentlig svekket funksjon og brukssikkerhet, da det mangler/ikke synlig membran. Det må påregnes total rehabilitering av våtrommet for å oppnå tilstrekkelig fuktsikring i henhold til dagens krav. Eksisterende sluk og røropplegg har økt risiko for lekkasjer og vannskader. Manglende avtrekk gir fare for kondens og muggsoppskader.

Anbefalt tiltak: Full rehabilitering inkludert nytt sluk, membran, overflater og rør-i-rør-system.

**Kostnadsestimat: 50 000 - 100 000**

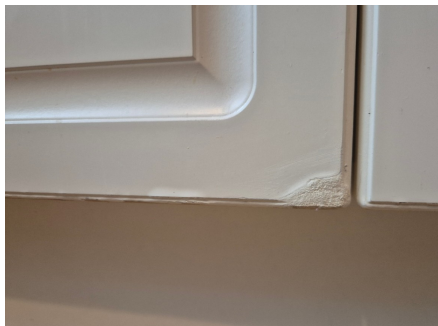
Det er påvist fuktsveller i bunn av enkelte fronter.

Fuktsvelling vurderes som av visuell karakter og påvirker foreløpig ikke innredningens funksjon, men utsatte overflater bør vedlikeholdes for å forlenge levetid og opprettholde funksjon.

Fuktsveller.

Det anbefales å justere eller skifte ut kranen for å sikre at vannstrålen holdes innenfor vaskekumområdet, for å redusere risikoen for vannsøl og påfølgende fuktskader på benkeplate og innredning.

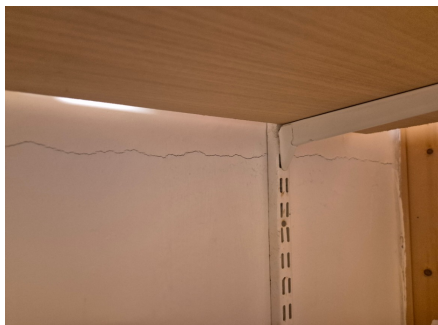
Det er synlige horisontalriss langs ytterveggene i bodene. Dette kan være et symptom på jordtrykk mot grunnmuren.

Horisontalriss i bod.

Horisontalrissene i grunnmur bør tettes og følges opp med jevnlig observasjon for å avdekke eventuell videre utvikling. Dersom risset utvider seg, kan det bli nødvendig med ytterligere tiltak.. Konsekvensen av slike riss kan være svekkelse av grunnmuren, som igjen kan føre til følgeskader på byggets konstruksjon.

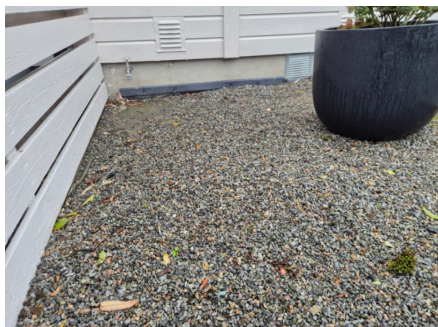
Det er viktig at terrenget heller riktig i områder ved grunnmuren, nemlig at det er tilfredsstillende hellningsgrad ut fra grunnmuren. Overflatevann skal hurtigst mulig vekk for å unngå unødvendige fuktbelastninger på utvendig fuktsikring og drenering.

- Det bør foretas terrengjusteringer.

Uten tilstrekkelig fall bort fra grunnmur kan vann samle seg nær grunnmuren og føre til fuktinntrengning. Det anbefales arrondere terreng rundt bygning slik at det etableres fall fra bygget eller alternative tiltak. Ideelt bør det være fall på 1:50 på 3 meter ut fra bygning.
