# Tilstandsrapport

Enebolig

Arne Broens veg 1, 2110 SLÅSTAD

Befaringsdato: 15.04.2025

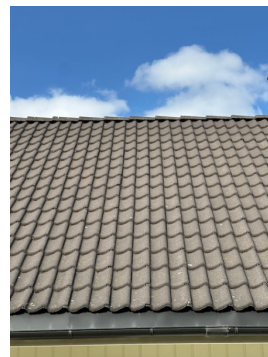
Bratt tak tekket med betongtakstein fra byggeår. Det er noe mose på nord siden av taket.

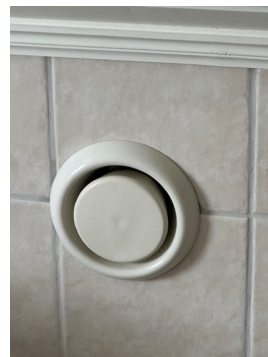
Det er boret hull i vegg. Fuktmåling med pigger inne i vegg - mot bad. Det påvises ikke fukt over normalen.

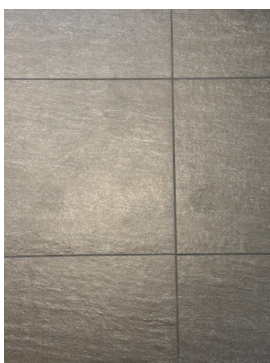
### TG 2 Sluk, membran og tettesjikt

Plastsluk med klemring. Smøremembran på gulv og vegger. Mindre overflate skade på siden av skuff på benkeskap (TG 2).

- Sluket må sjekkes og rengjøres jevnlig.
- Overvåk tilstanden jevnlig. For å få tilstandsgrad 0 eller 1 må slukløsningen skiftes ut og sannsynligvis må også membransjiktet skiftes/utbedres. Det er imidlertid vanskelig å si noe om tidspunktet for når dette er nødvendig.

Kostnadsestimat: Ingen umiddelbar kostnad

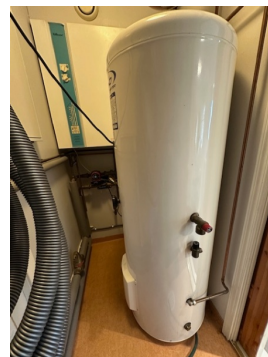
## TG 2 Varmtvannstank

Dobbeltmantlet bereder med 115 l varmtvannsbereider til tappevann.

- Det er ikke behov for utbedringstiltak siden tanken fungerer i dag, men ut ifra alder kan skader plutselig oppstå på eldre tanker.

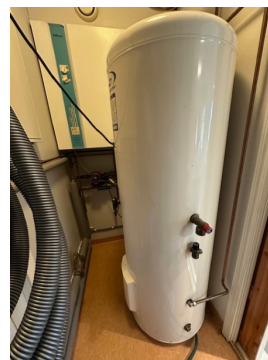
## TG 2 Vannbåren varme

Vannbåren gulvvarme i hele 1 etg. og på bad i 2 etg.

- Det er ikke behov for utbedringstiltak siden anlegget fungerer i dag, men ut ifra alder kan skader plutselig oppstå på eldre anlegg.
