# Tilstandsrapport

Enebolig

Gjerdsvegen 7, 5650 TYSSE

Befaringsdato: 27.06.2025

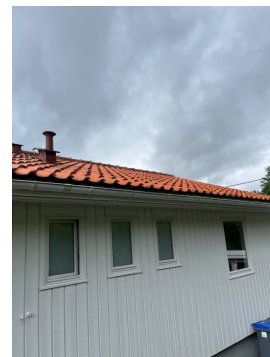
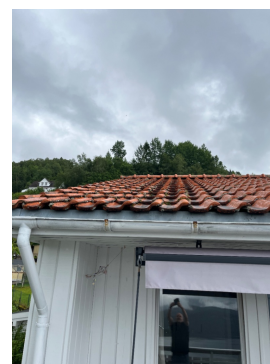
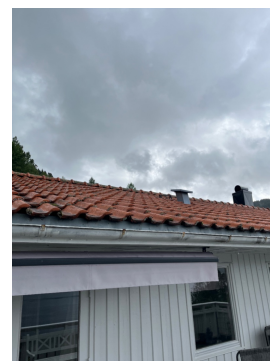
### ! TG 2 Nedløp og beslag

Renner og nedløp fra byggeår, er kontrollert for generell slitasje, utførelse og eventuelle avvik. Nyere beslag rundt pipe er kontrollert, krav til snøfangere utredet.

- Overvåk tilstanden jevnlig. For å få tilstandsgrad 0 eller 1 må beslag/renner/nedløp skiftes ut, men tidspunktet for når dette er nødvendig er vanskelig å si noe om.
- Det er ikke krav om utbedring av snøfangere opp til dagens krav.

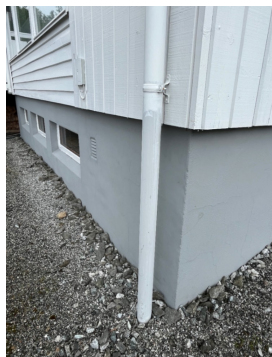
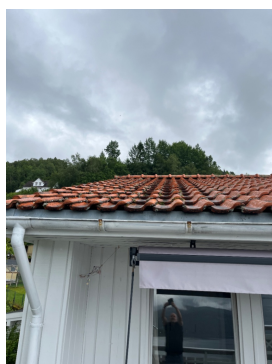
## ! TG 2 Veggkonstruksjon

Det er pusset og malt murkonstruksjon og bindingsverk fra byggeår. Vegger er kledd med stående og liggende trekledning. Det er kontrollert for generell slitasje, utførelse og andre mulige avvik.

Noe lokal slitasje og sprekker i treverk registrert.

Jevnlig tilsyn anbefales, vedlikehold må påregnes

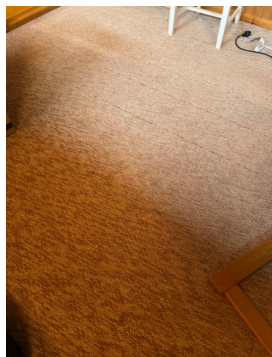
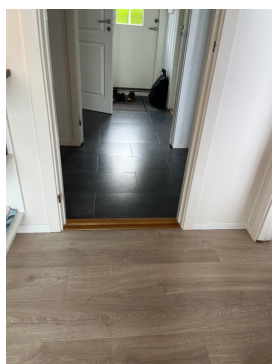
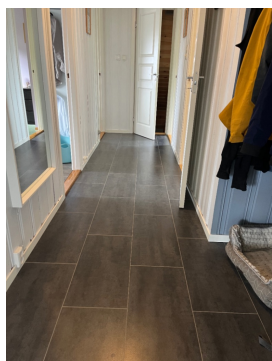
## ! TG 2 Etasjeskille/gulv mot grunn

Gulv mot grunn i betong og etasjeskille i trebjelkelag fra byggeår er kontrollert for horisontalt avvik målt med laser. Resultatet tilfredsstillende ikke dagens krav til avvik.

- Det er målt høydeforskjell på mellom 15-30 mm gjennom hele rommet. Tilstandsgrad 2 gis med bakgrunn i standardens krav til godkjente måleavvik.

- For å få tilstandsgrad 0 eller 1 må høydeforskjeller rettes opp. Ytterligere undersøkelser må foretas for å få kartlagt omfanget for utbedring.

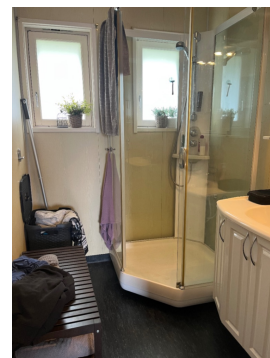
## ! TG 2 Overflater vegger og himling

Vegger og himling er sjekket for utførelse og eventuelle skader.

- Det er vindu/dør med ikke fuktbestandige materialer i våtsonen (ved vask, dusj, badekar, osv.), løsningen eller byggematerialet er uegnet.

- Det må gjøres tiltak for å lukke avviket.

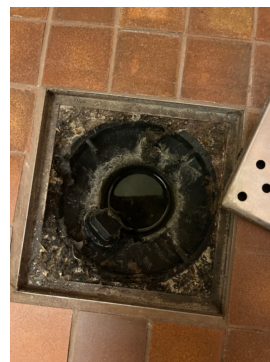
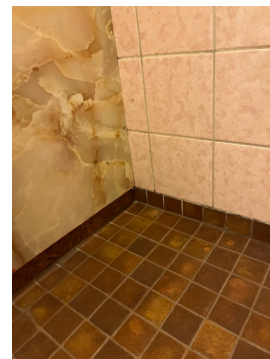
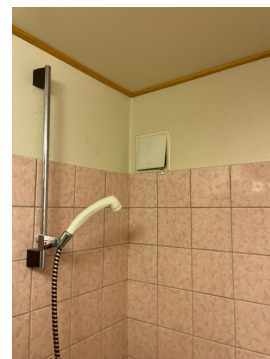
### ! TG 2 Tilliggende konstruksjoner våtrom

Det er målt fuktverdier i tilstøtende heltreveskiv i øvre sjikt.

Jevnlig tilsyn anbefales.
