# Tilstandsrapport

Boligbygg med flere boenheter

Drognestoppen 5, 2150 ÅRNES

Befaringsdato: 02.03.2026

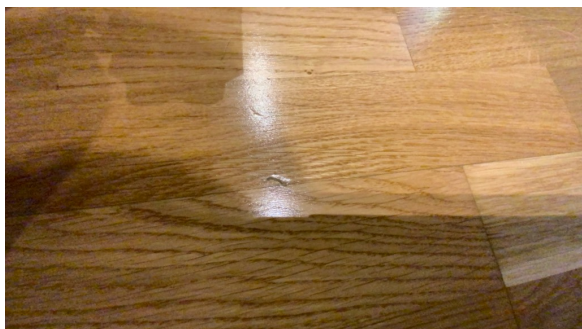
### ! TG 2 Overflater

- Overflater har en del slitasjegrad utover det en kan forvente.

Det er stedvis noen merker og riper i parkett.

Det anbefales å utbedre skader ved å bruke reparasjonsvoks lokalt, eventuelt slipe eller bytte parkett for å lukke avviket og forhindre at skadene utvikler seg videre over tid.

Overflater bør pusses opp eller skiftes der det anses nødvendig. Slitasje på overflater har normalt lav konsekvensgrad, men kan påvirke estetikk og brukervennlighet. Ny eier vurderer selv behovet for oppgradering.

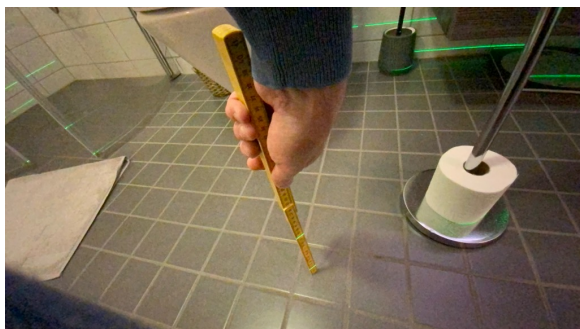
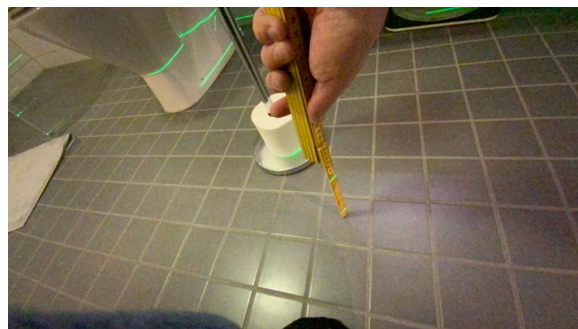
### ! TG 2 Overflater Gulv

Gulvet er flislagt. Rommet har elektriske varmekabler. Fall mot sluk er målt til 38 mm. Høydeforskjell fra toppen av sluket til toppen av membranen ved dørterskelen er 38 mm.

- Det er påvist at noen fliser har bom (hulrom under).
- Det er påvist avvik i fallforhold til sluk i forhold til krav i forskrift på byggetidspunktet.

Det er en svank i gulvet som gjør at en del av gulvet er i vater. Svanken i gulvet er utenfor dusjsonen.

- Til tross for avviket i fall/høydeforskjell til sluk, vil gulvet fortsatt kunne lede vann mot sluket, men med redusert effektivitet. Dette kan potensielt øke risikoen for vannansamling i enkelte områder av badet.
- Selv om bom eller hull i fliser ikke alltid er et umiddelbart problem, bør det overvåkes nøye for eventuell utvikling i sprekker i flisfuger e.l. oppstår. Dette må en foreta tiltak for, for å begrense utviklingen.

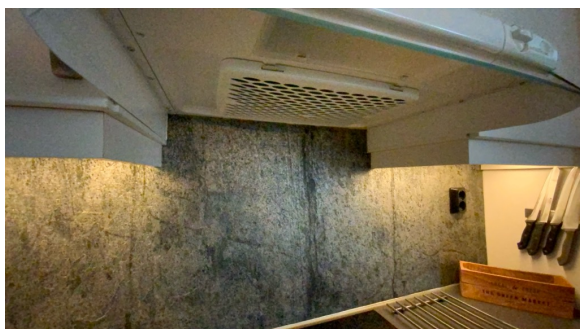
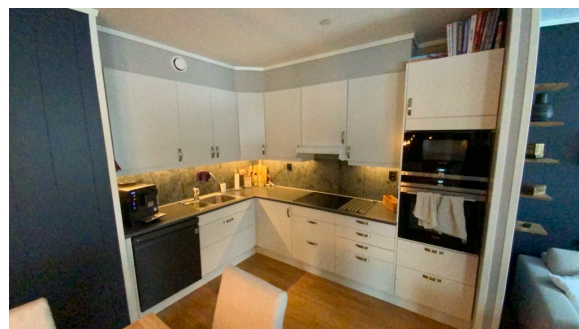
- Det er ikke montert komfyrvakt i kjøkkenet som er krav på dette kjøkkenet ut ifra alder.

- Komfyrvakt må monteres.

Komfyrvakt bør monteres for å ivareta brannsikkerheten og redusere risikoen for brann i kjøkkenet.

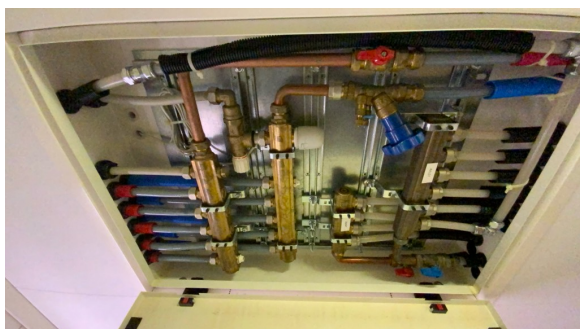
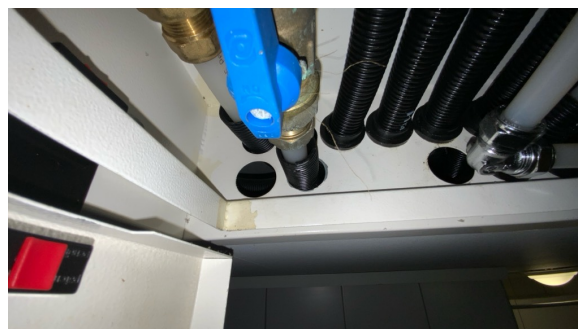
#### Vannledninger

- Det er påvist at eventuelt lekkasjevann fra rør i rør system ikke ledes til sluk eller annen kompenserende løsning.

Skapet er ikke tett rundt nedsenket himling.

- Det bør foretas tiltak på anlegget som sikrer bedre løsning på eventuelt lekkasjevann fra rør i rør system.

Det bør tettes rundt fordelerskapet slik at eventuelt lekkasjevann ikke kan trenge inn i nedsenket himling, men i stedet ledes kontrollert ut fra fordelerskapet. Dette vil redusere risikoen for vannskader i baderomstaket ved en eventuell lekkasje.
