# Tilstandsrapport

Enebolig

Theodor Dahls veg 25 , 4355 KVERNALAND

Rapportdato: 02.03.2026

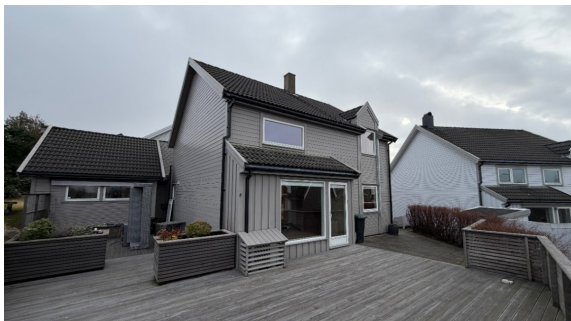
Taket er kun observert fra bakkenivå, og det foreligger ingen sikker vurdering av tekkingens faktiske tilstand. Aldersslitasje må likevel påregnes. Mulige skader kan overses, og restlevetid er usikker.

Mose på takstein kan holde på fukt og over tid bidra til økt slitasje og nedbrytning av taksteinen.

- Overvåk tilstanden jevnlig. For å få tilstandsgrad 0 eller 1 må tekkingen skiftes ut, men tidspunktet for når dette er nødvendig er vanskelig å si noe om.
- Når takteking og undertak begynner å bli gamle, øker risikoen for lekkasjer, noe som kan føre til omfattende og kostbare reparasjoner av underliggende konstruksjoner dersom en ikke foretar tiltak på konstruksjonene før dette oppstår.

Det anbefales rengjøring/fjerning av mose for å redusere fuktbelastning og forlenge takets levetid.

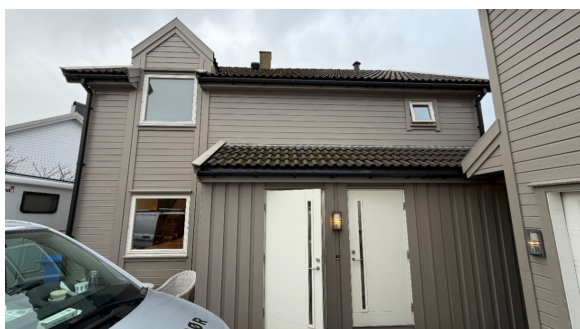
## Nedløp og beslag

Takrenner og nedløp av plast, påregnelig med noen smålekkasjer i skjøter.  
Normal tid før utskifting av takrenner/nedløp i plast er 20 - 30 år.  
Oppspyling/kontroll av takrenner og nedløp anbefales med jevne mellomrom.

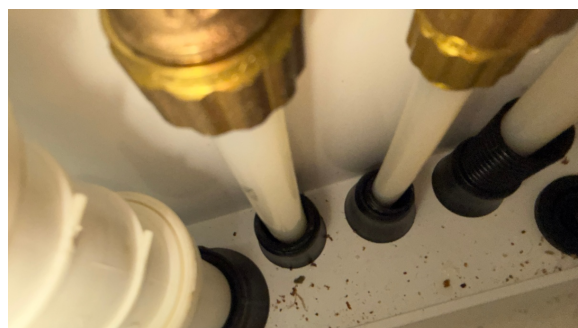
## TG 2 Avløpsrør

Det er avløpsrør av plast.

- Det er ikke behov for utbedringstiltak siden anlegget fungerer i dag, men ut ifra alder kan skader plutselig oppstå på eldre anlegg.
