Tilstandsrapport

Våningshus

Åsemyrvegen 27, 2930 BAGN

Befaringsdato: 27.11.2024

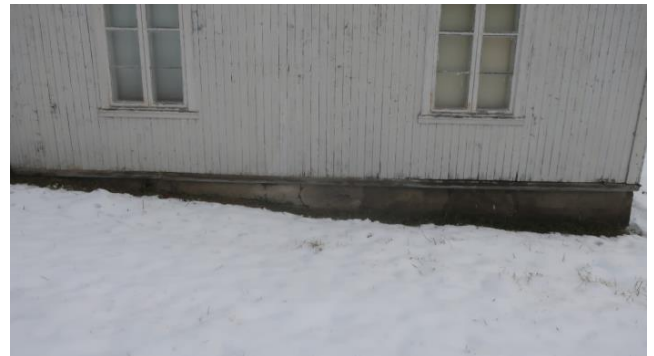
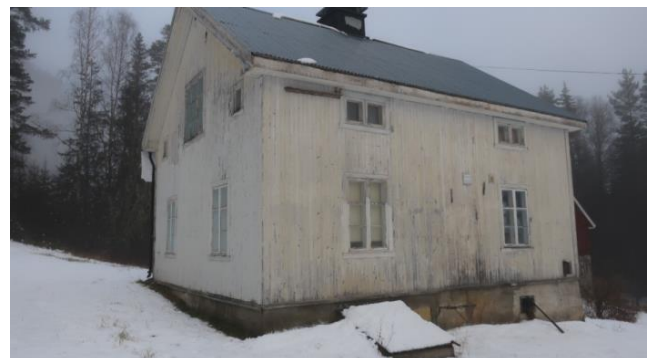
- Det er påvist spredte råteskader i bordkledningen.

- Råteskadet trekledning må skiftes ut.

En må regne med å skifte utvendig panel, samtidig isolere på nytt.

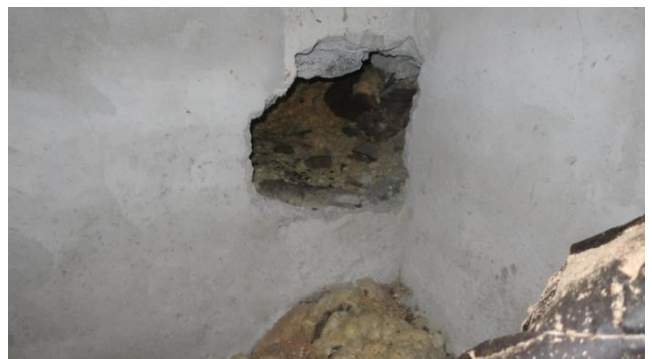
Hull i vegg i kjellerrom inn i krypkjeller.

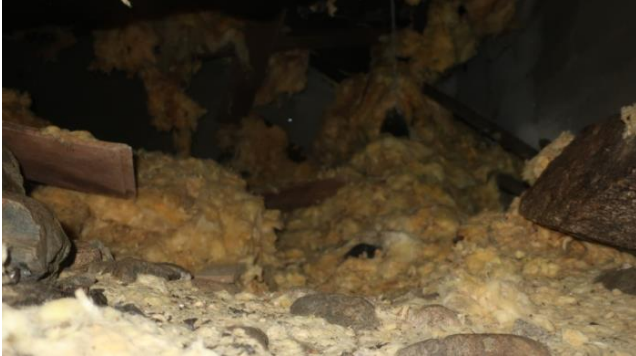
Gulv i entre og våtrom er isolert med isolasjon, her har stubbeloftet råtnet og falt ned og isolasjonen ligger på bakken i krypkjeller.

Under entre og våtrom.

En river gulv i første etasje får rettet opp og lagt opp med ny isolasjon etc.

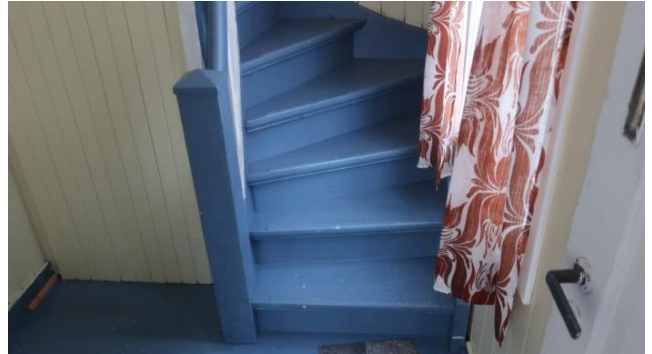
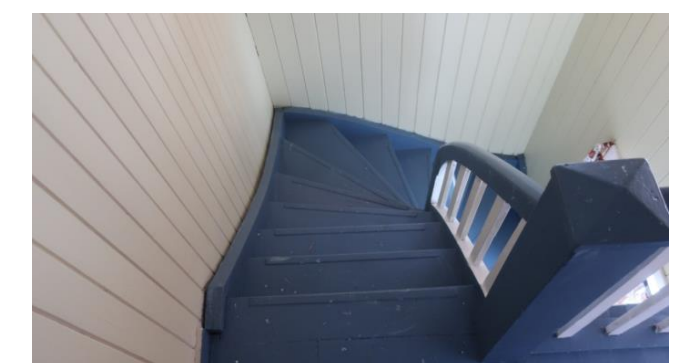
Malt trapp mellom etasjene.

- Håndløper bør monteres, men det var ikke krav på byggetidspunktet.

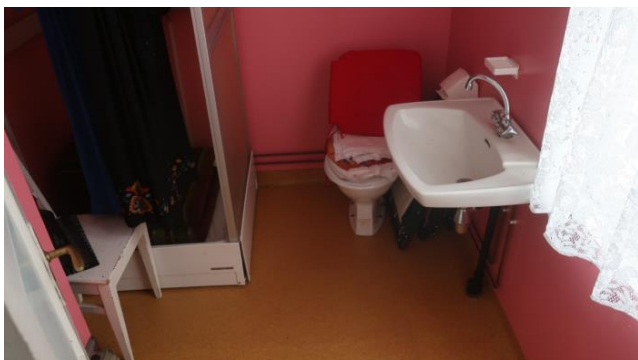
FØRSTE ETASJE > ANNET VÅTROM-BAD/VASKEROM

Våtrom > Første etasje > Annet våtrom-bad/vaskerom > Generell [Gå til side](#)
Våtrommet må oppgraderes for å tåle normal bruk etter dagens krav.

- Våtrommet må totalrenoveres. Alle forhold med tettesjikt, våtsone, sluk m.m. må dokumenteres.

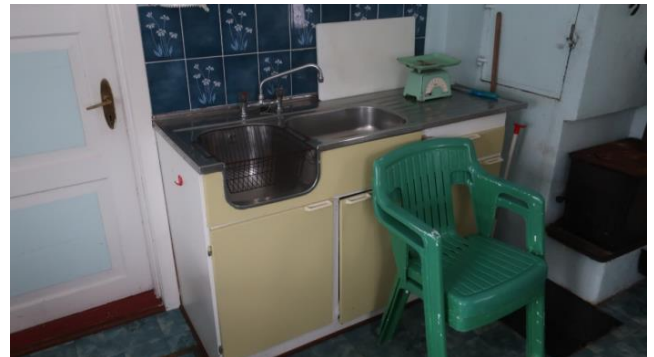
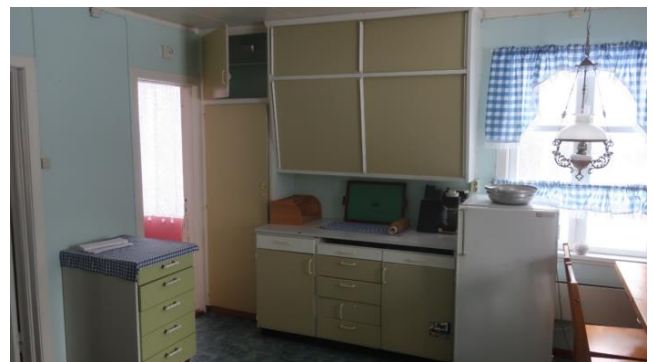
FØRSTE ETASJE > SPISESTUE

- Det er avvik:
Kjøkkeninnredningen er for lengst gått ut på dato.

Innredningen skiftes.

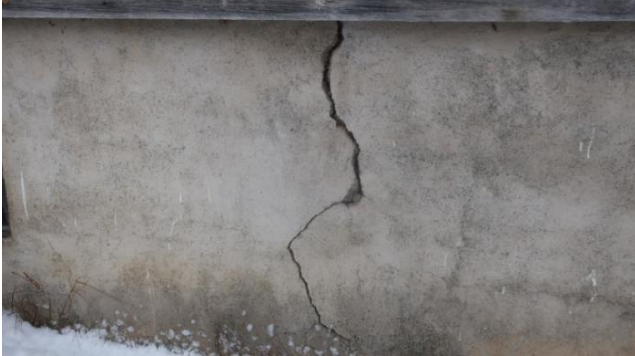
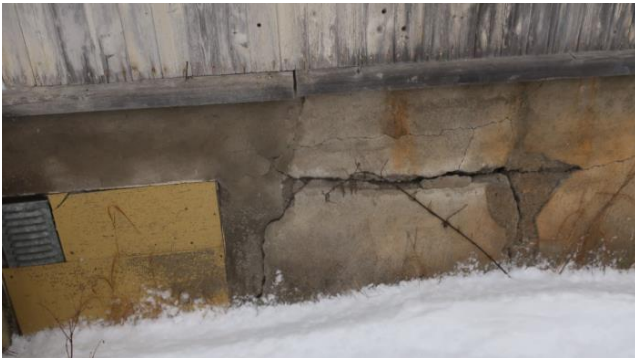
- Grunnmuren har sprekke-dannelser.

Det er registrert en del sprekker i grunnmuren.

- Påviste skader må utbedres.
