Tilstandsrapport

Kårbolig

Åsemyrvegen 25, 2930 BAGN

Befaringsdato: 29.11.2024

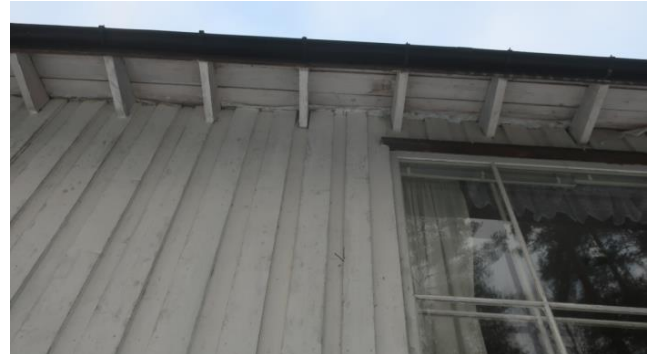
Dårlig med ventilasjon etter raftet.

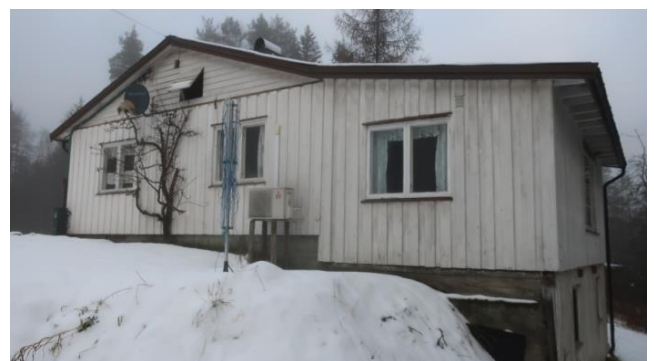
- Det er avvik:
- Begynner å bli slitt utvendig.

Huset trenger utvendig vedlikehold. Maling

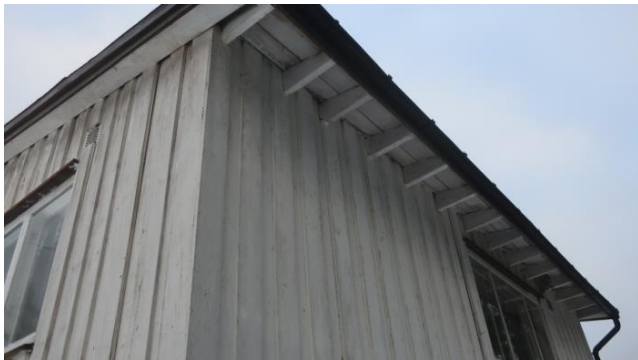
Det er begrenset/dårlig ventilering av takkonstruksjonen.

Taket er dårlig ventilert etter raftet, en luke står oppe på gavlveggen.

Ingen luftespalte til kaltloft.

En etterisolerer samtidig loftet.

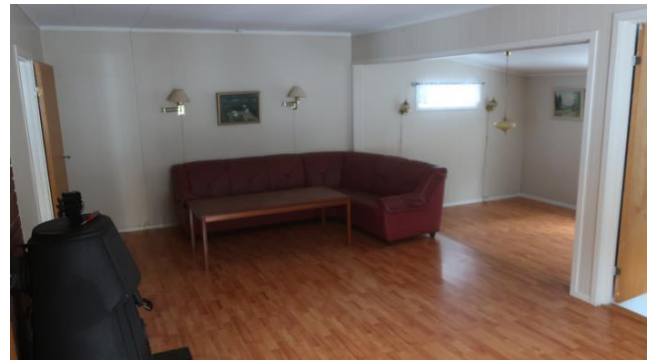
Stue/spisestue.

- Det er målt høydeforskjell på mellom 15-30 mm gjennom hele rommet. Tilstandsgrad 2 gis med bakgrunn i standardens krav til godkjente måleavvik.

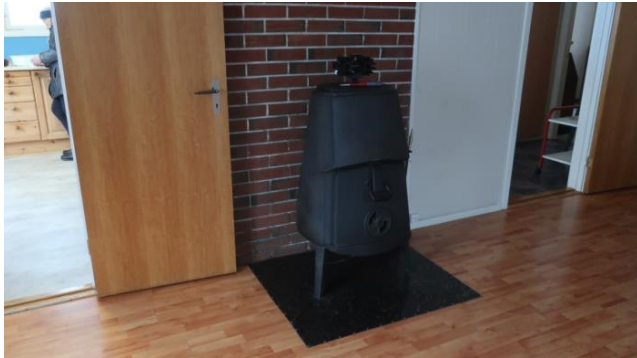
Peisovn.

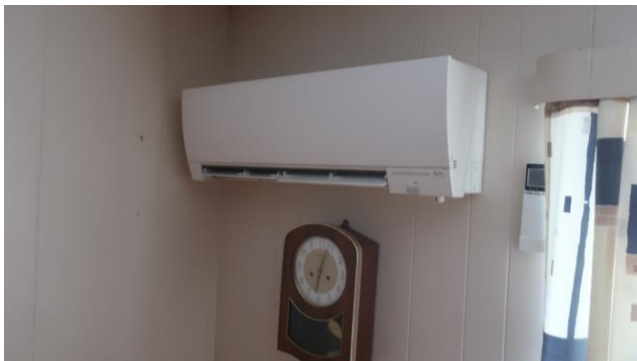
Luft-luft varmepumpe.

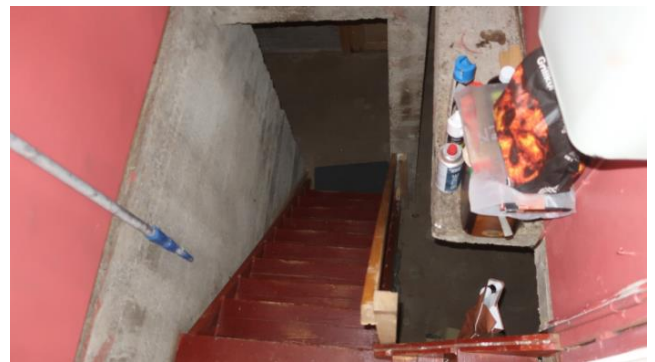
Det mangler håndløper på vegg i trappeløpet.

Trapp skal ha forsvarlig rekkverk og solid håndlist på begge sider (fra 1967-forskrift).

Bratt kjellertrapp.

Det skal være håndløper på begge sider i trappen.

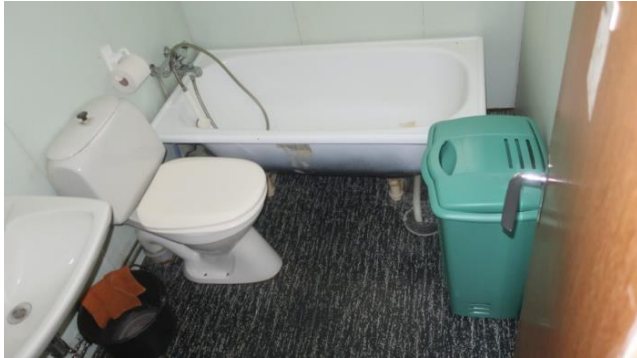
Våtrommet må oppgraderes for å tåle normal bruk etter dagens krav.

Badet er 50 år og står foran oppgradering.

Bad med badekar, klosett og servant.

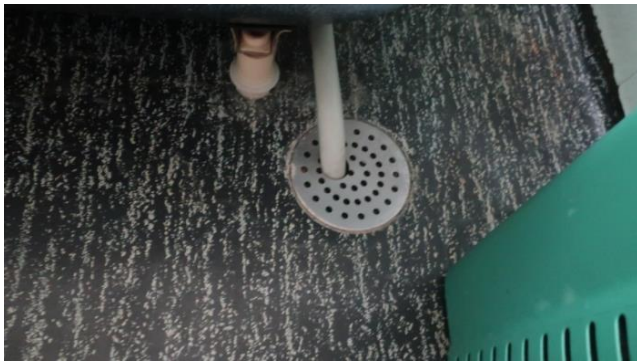
Gammelt malmsluk

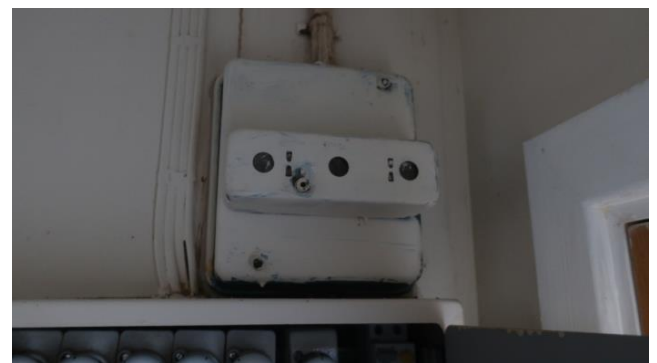
Elanlegget er av eldre dato, men oppgradert gjennom tidene. En kan med fordel ta en El-kontroll.

Trefas inntak.

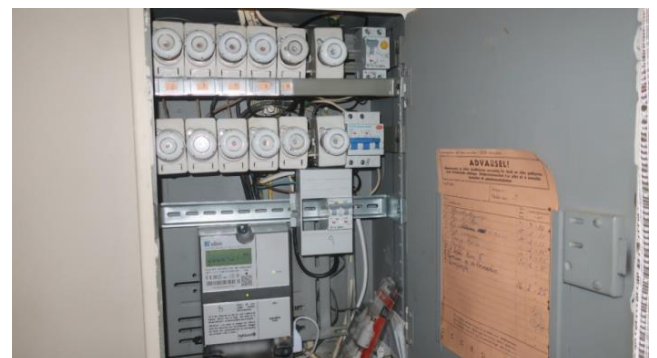
Skrusikringer. Noe oppgradert.
