# Verditakst/tilstandsrapport over "Olmhushagen"

**Småbruk/villaeiendom med seter.**

**Åsemyrvegen 25 og 27, 2930 BAGN**

Dato befaring: 27.11.2024

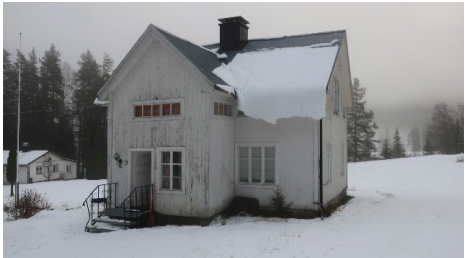
### Våningshus

Verdivurdering	
Verdi:	Kr. 250 000
Bruksverdivurdering:	Bygningen har ikke vært bebodd på noen år, og som det fremkommer av beskrivelsen så trengs det nok så store oppgraderinger. Det er til dels store råteskader i gulv under entre og bad, det er dårlig grunnmur, dårlige vinduer og dører. .

Vedlikehold.  
Til dels store sprekker og avskalinger i grunnmuren på flere plasser.  
Huset trenger vedlikehold. Skraping og maling - utskifting av skadet panel.  
Tilleggsisolering av vegger og tak.  
Dårlige vinduer.  
Dårlig ytterdør.  
Isolasjon i gulv i entre og bad, pga råteskader i stubbeloft her har isolasjon falt ned og ligger på bakken.  
Gammel kjøkkeninnredning.  
Enkelt rørapplegg. Lite bad.  
Lite elanlegg med 5 kurser.

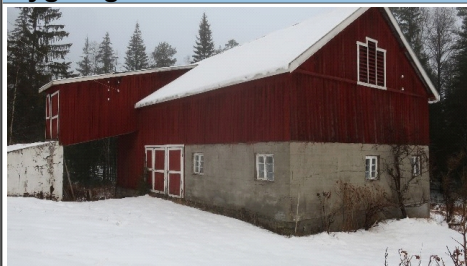
## Driftsbygning

Verdi:		Kr.	40 000
Bruksverdivurdering:	Driftsbygningen er gått ut på dato. Kan benyttes som lager.

Fundamentert på støpt gjødselkjeller og pilarer og mur under låven. Grunnmuren spesielt under fjøset begynner å bli dårlig.  
I fjøset er det støpt gulv, tregulv i låve og lager.  
Støpte vegger i fjøset er støpt, låven er satt opp i låvekonstruksjon, kledd utvendig med låvepanel.  
Tak: Saltak-konstruksjon tekket med bølgeblekkplater.  
Innvendig.  
Gulv. Støpt gulv i fjøset, tregulv i låve og lager.  
Gamle dårlige vinduer og dører.  
Innvendig.

Driftsbygningen er forlenget gått ut på dato.  
Dårlige betongvegger i gjødselkjeller og fjøs med avskalinger og sprekker.  
Bygningen kan ikke brukes som dyrehus som den er i dag. 180 cm takhøyde i fjøset.  
Det første en må gjøre er å forsterke grunnmur og gulv. Dører og vinduer, vann, strøm etc.  
Da kan en bruke bygningen til litt hobbybruk med sauer, griser, høner e.l.  
Bygningen kan benyttes som den er til lager.

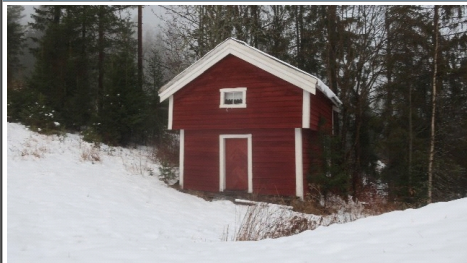
## Stabbur

Stabburet trenger vedlikehold.  
Øvre veggen ligger nede i bakken, det er antatt en del råteskader i bunnsvill og panel.  
Hele stabburet har glidd litt til side og pilarfundamentene er skjeve. Bør jekkes, rettes og avstives.  
Vegger, forkant, vindskier, dør og vindu trenger utvendig skraping og maling.

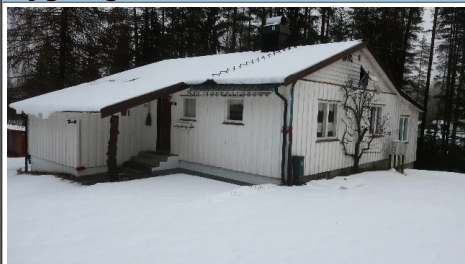
## Sidebygning. (Kårbolig)

Verdi:		Kr.	900 000
Bruksverdivurdering:	Huset er over 50 år. Det er bra vedlikeholdt, men alder tilsier at det er forskjellige bygningsdeler som holder på å gå ut på dato.

Huset trenger vedlikehold.

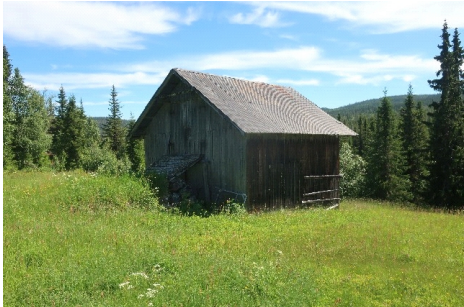
## Løo

Konstruksjoner og innvendige forhold - Løo
<b>Bygning, generelt</b> Enkelt fundamentert på steinmur og steiner. Tregulv Oppført i bindingsverk og panelt utvendig med låve panel. Saltak. Taket er tekket med bølgeblekkplater. Taket er tett. Kjørebri inn fra enden. Brua er råtten og holder på å falle ned. Kan benyttes som lager.
