Skaderapport

| Informasjon om skaden | |
|---|--|
| Skadenummer | 3068168600004 |
| Skadestedets adresse | Infanterivegen 2 7713 Steinkjer |
| Besiktigelsesdato | 23.05.2024 |

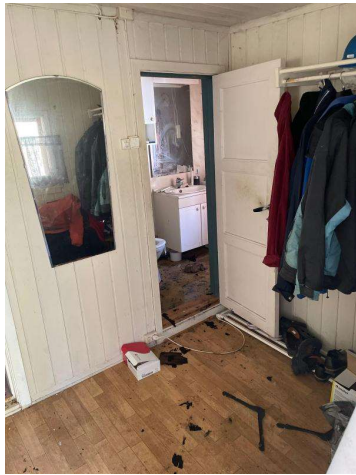
Vindfang mot baderom.

Det registreres i all hovedsak svisskader på gulvbelegget og mindre sotpartikler på øvrige overflater.

- Riv fjern ny-montering av overflater på gulv.
- Ny-montering av vaskelister.
- Noe fuging og tilpasningsarbeider.
- Nedvasking og oppmaling av øvrige overflater.

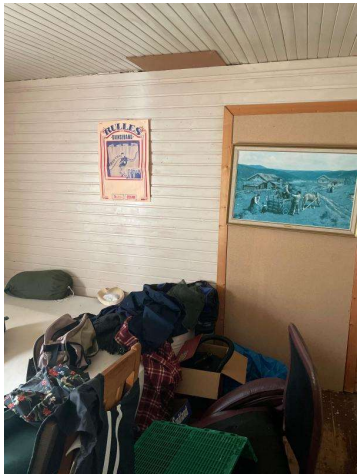
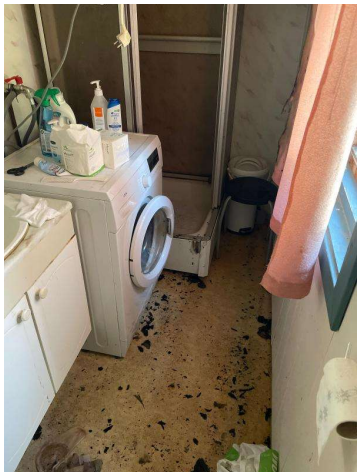
Baderom.

Det registreres i all hovedsak svisskader på våtromsbelegg og mindre sotpartikler på øvrige overflater. Noe gjenstående vann på gulvet registrert.

- Riv/fjern innredninger og utstyr.
- Overflater på gulv, vegger fjernes i sin helhet.
- Deretter bygger man opp gulv og vegger med nye tilsvarende overflater.
- Ny innredning, dusjkabinett og gulvmontert wc etableres.
- Noen tilpasningsarbeider, elektriker/ rørleggerarbeid samt rigg/driftskostnader og ryddetiltak må påregnes og hensyntatt.

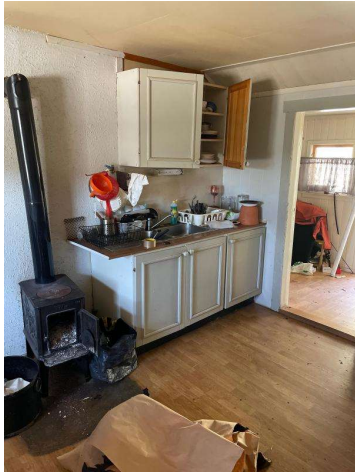
Deler av kjøkken.

Det registreres mindre utsvellinger i laminatskjøt og avtagende sotpartikler.

- Riv/fjern og ny-montering av laminatgulv.
- Ny-montering av listverk.
- Nedvasking av overflater.

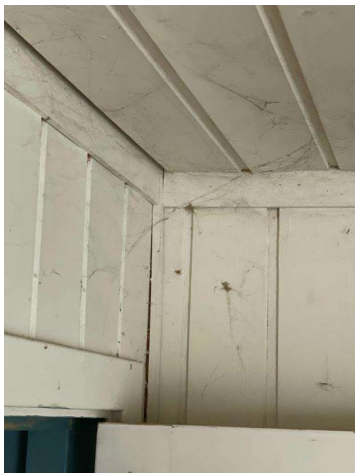
Noe sotpartikler i støv.

Generell nedvasking av overflater i samtlige rom (sotgrad 0-1)
