# Tilstandsrapport

Enebolig

Storgata 27 , 2270 FLISA

Oppdragsnr.: 20580-1862

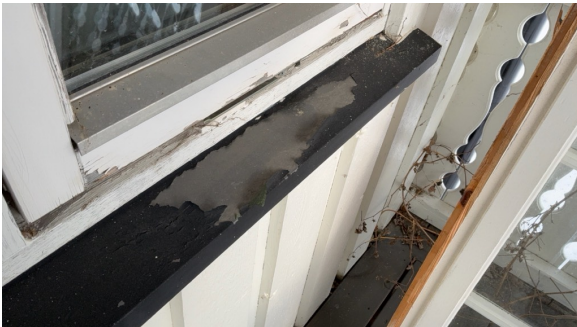
Eksempel på avskaling på beslag

Det er ikke nødvendig med tiltak.

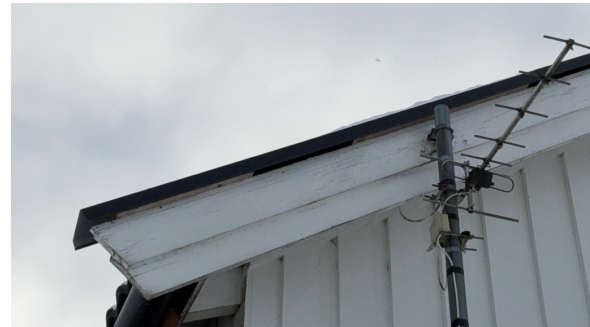
Isbordbeslag er montert på punktvis isbord.

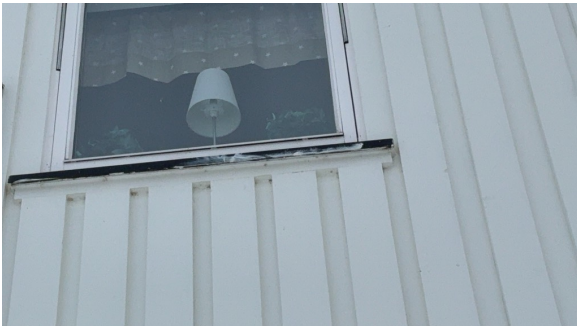
Eksempel på malingsøl på beslag.

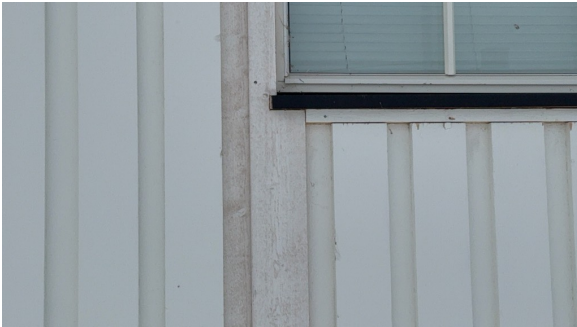
Det er små skader på enkelte kledningsbord.

Eksempel på kledning med gjenstående behandling.

Utskifting av enkelte kledningsbord etter behov.

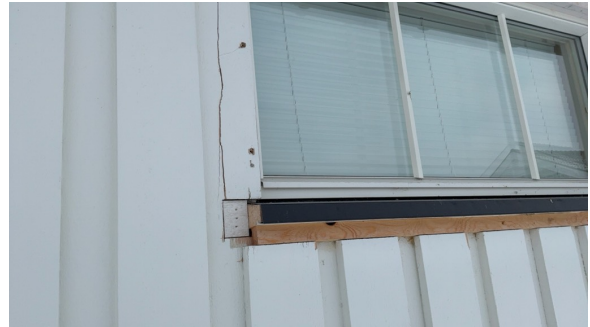
Det er sprekker og vridning på enkelte kledningsbord.

Eksempel på sprekk i kledningsbord.

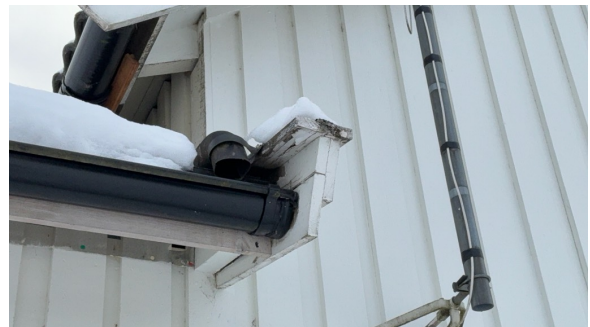
Loft er ikke inspisert grunnet mangel på adkomst. Koror er inspisert fra luker/dører.  
Det er stedvis slitasje og oppsprekking i maling på vindskier.  
Det er mye vepsebol på korer.

Eksempel på slitasje.

Vedlikehold av utvendige bygningsdeler.  
Fjerning av vepsebol.

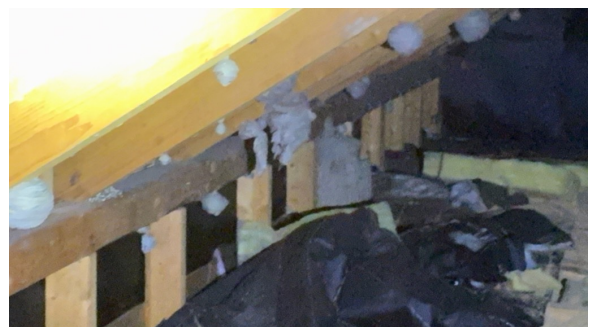
Mye vepsebol på korer.

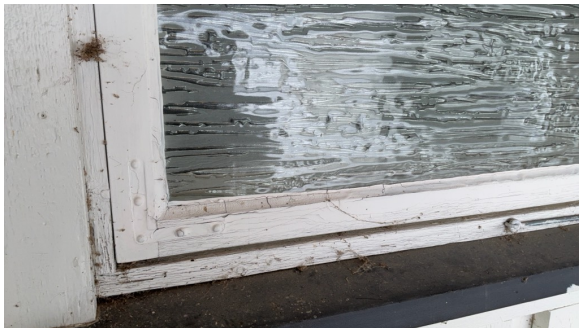
Eksempel på slitasje og oppsprekking i kitt.

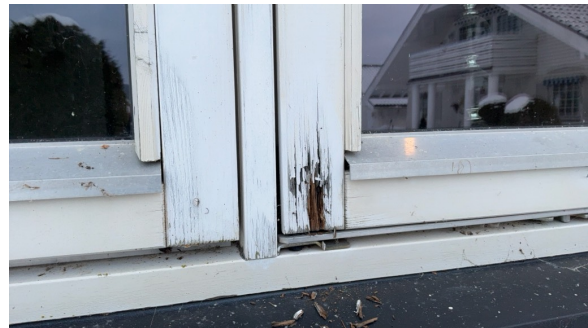
- Det er påvist vinduer med fukt/råteskader.

Vindu med råte mot nord.

Utskifting av råteskadet vindu.

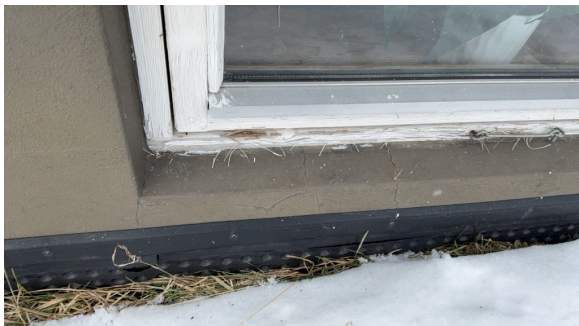
Eksempel på slitasje.

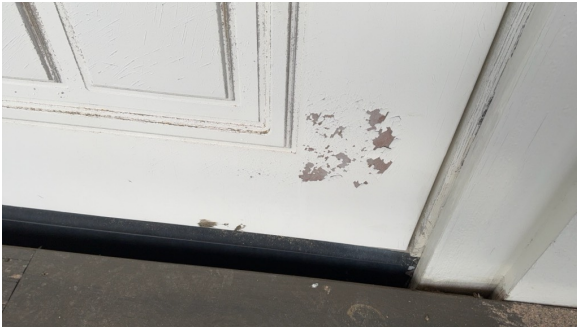
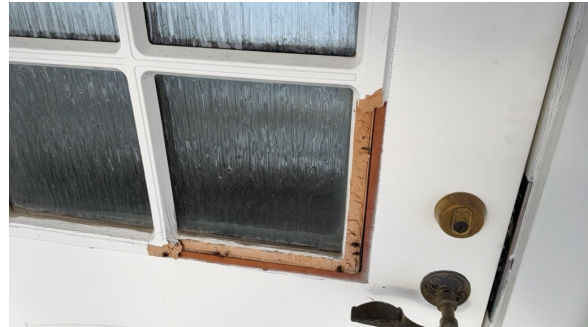
Entredør sekundærentre: Utvendig slitasje og skade på overflater. Det er påført fugemasse på innsiden av vindu. Dørblad tar i karm.

Slitasje på sekundær entredør.

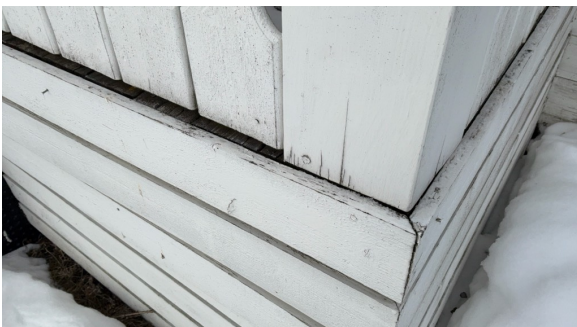
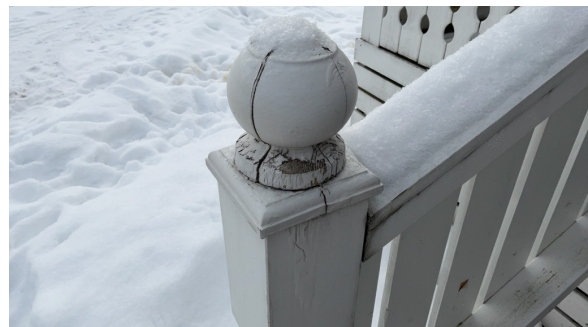
Veranda ved entre: Veranda er delvis dekket av snø. Det er slitasje på overflater og oppsprekking i ender på kledningsbord på rekkverk. Det er ikke beslag mellom tak over veranda og vegg på hus. Det er noen mindre skjevheter på konstruksjoner.

Eksempel på slitasje på veranda ved entre.

Veranda ved entre: Vedlikehold av overflater.

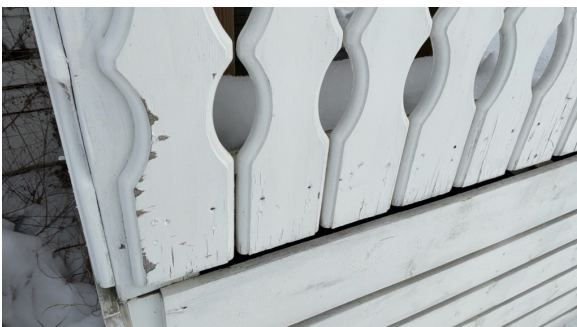
Hovedveranda: Åpent gulv var dekket av snø. Slitasje på overflater og oppsprekking i nedkant på kledningsbord. Slitasje og råte på hjørne på innebygget del. Skjevhet på samme hjørne. Skyvedører lar seg ikke lukke helt. Det er malingsøl nederst på vegger.

Eksempel på slitasje på hovedveranda.

Hovedveranda: Vedlikehold av overflater. Reparasjon av råteskade. Justering av dør.

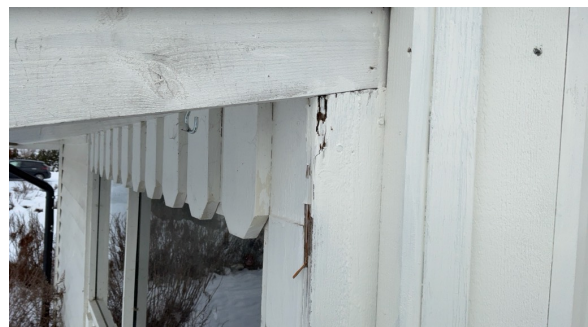
Råte på innebygget veranda.

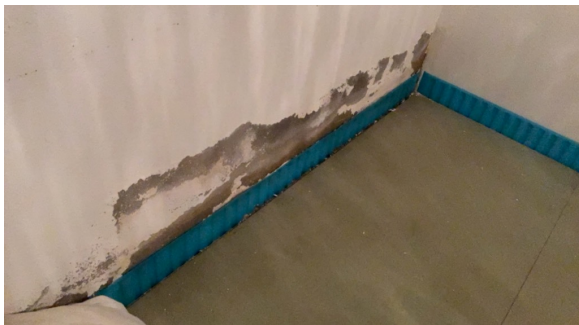
Stedvis misfarginger og søl på gulv. Delevegger kan ha skjulte skader.

Eksempel på avskaling og saltutslag på vegg.

Det er ikke nødvendig med tiltak ut fra dagens bruk av kjeller.

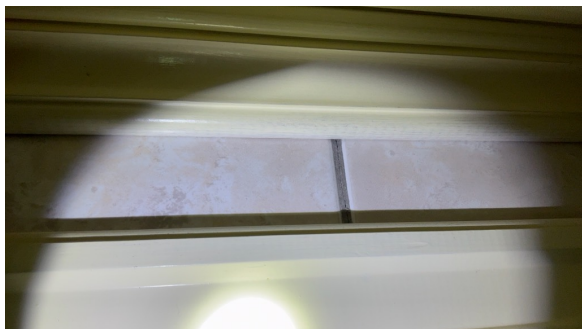
Det er flere steder tegn til at det begynner å sprekke opp i fuger.

Eksempel på sprekk i fuge

Det er foreløpig ikke nødvendig med tiltak.

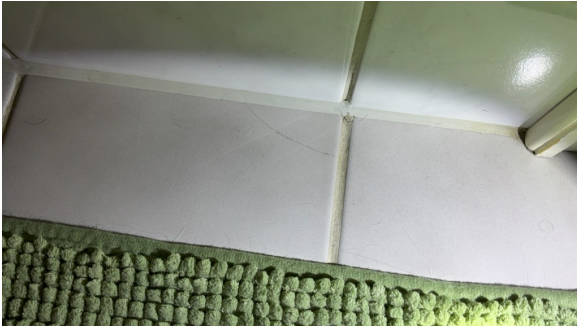
Det er sprekk i en gulvflis.

Sprekk i gulvflis.

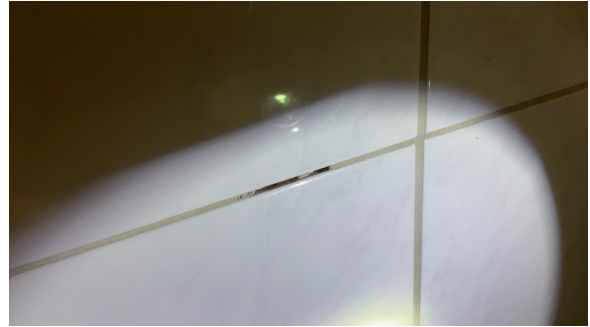
Oppsmuldring i hardfuge på vegg på ett sted.

Utbedring av fuge som smuldrer.

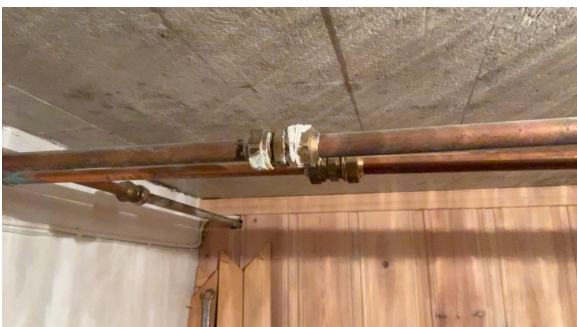
Det er stedvis korrosjon på skjøter på eldre rør.

Eksempel på korrosjon på rørsjøter.

- Det er ikke behov for utbedringstiltak siden anlegget fungerer i dag, men ut ifra alder kan skader plutselig oppstå på eldre anlegg.
- I forbindelse med oppgradering av våtrom vil det være naturlig med utskiftning av rør.

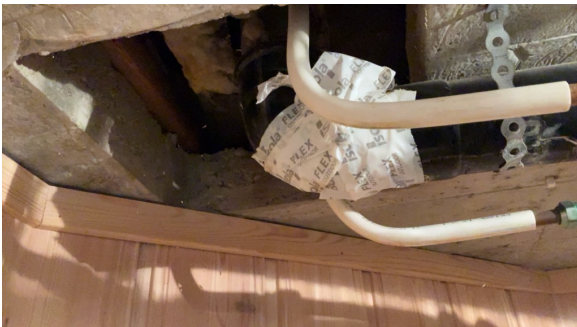
Tape på bend på avløpsrør.

- Det er ikke behov for utbedringstiltak siden anlegget fungerer i dag, men ut ifra alder kan skader plutselig oppstå på eldre anlegg.

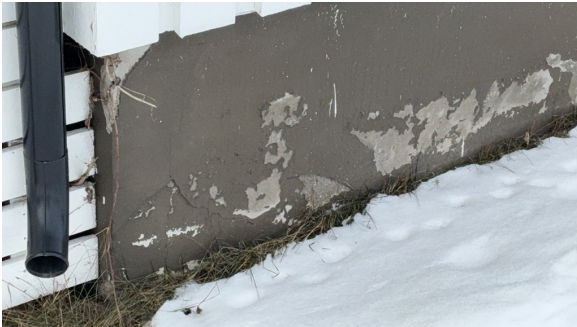
Avskaling på grunnmur på tilbygg, rundt om hele tilbygg.  
Det er stedvis mindre sprekker i overflate på grunnmur.  
Noen mindre sprekker på innside av grunnmur.

Eksempel på avskaling.

Vedlikehold av overflater og forsegling av riss/sprekker.

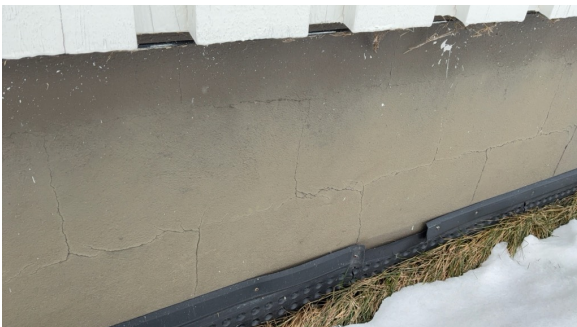
Eksempel på sprekk/riss.
