Storgata 27, 2270 FLISA

# Tilstandsrapport

Befaringsdato: 05.02.2026

Rapportdato: 11.02.2026

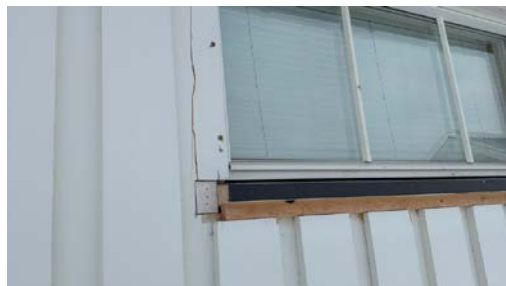
Det er sprekker og vridning på enkelte kledningsbord.

Eksempel på sprekk i kledningsbord.

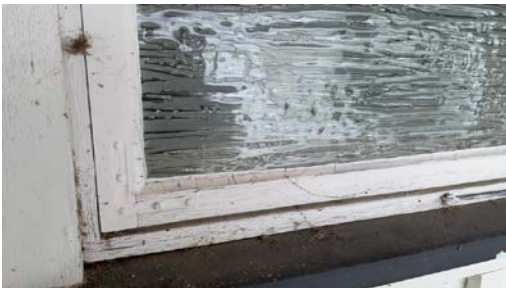
Eksempel på slitasje og oppsprekking i kitt.

Utskifting av råteskadet vindu.  
Vedlikehold av overflater.  
Ut fra alder og tilstand må det forventes behov for utskifting av flere vinduer i årene som kommer.

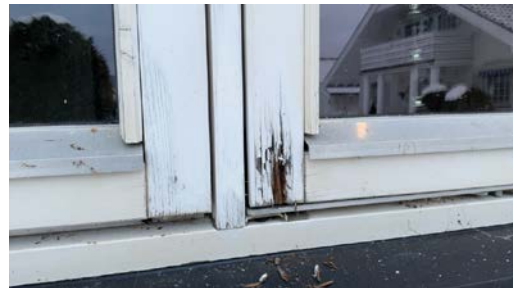
- Det er påvist vinduer med fukt/råteskader.

Vindu med råte mot nord.

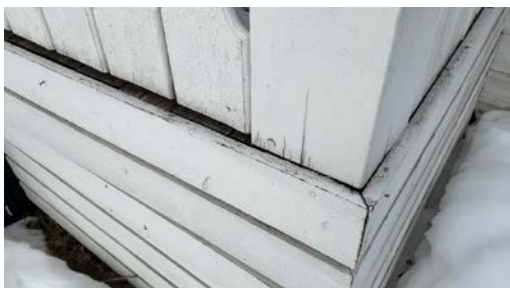
Eksempel på slitasje på veranda ved entre.

Veranda ved entre: Vedlikehold av overflater.

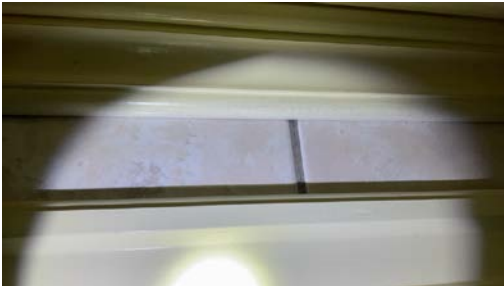
Eksempel på sprekk i fuge

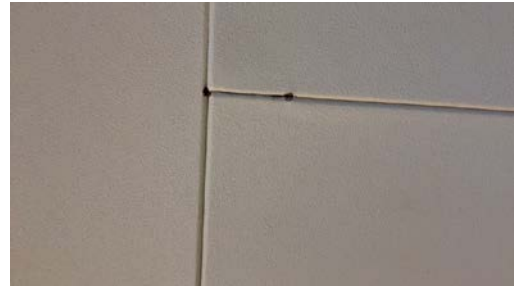
Synlig innfesting på takessplate.

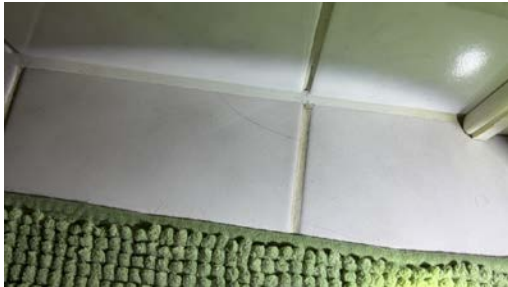
Sprekk i gulvflis.

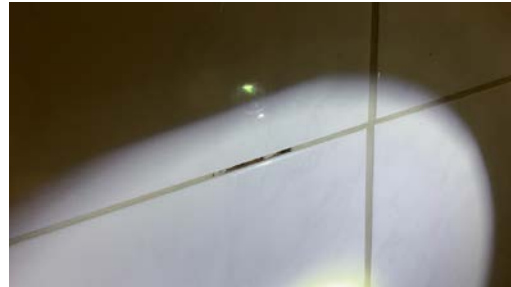
Oppsmuldring i hardfuge på vegg på ett sted.

Utbedring av fuge som smuldrer.

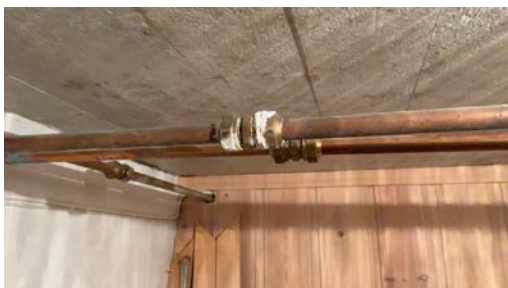
Eksempel på korrosjon på rørsjøter.

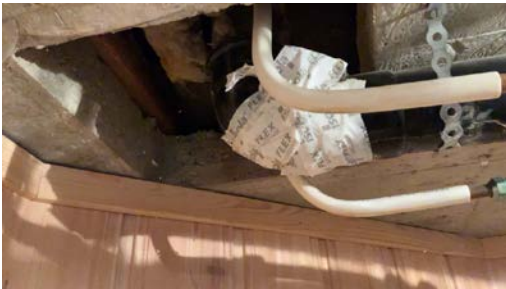
Tape på bend på avløpsrør.

- Det er ikke behov for utbedringstiltak siden anlegget fungerer i dag, men ut ifra alder kan skader plutselig oppstå på eldre anlegg.

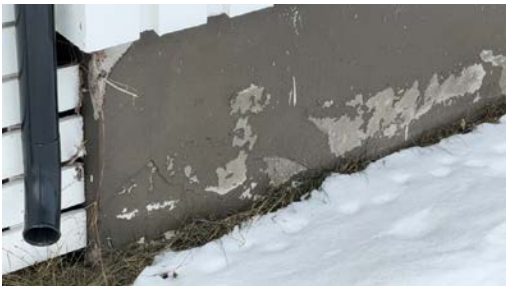
Eksempel på avskaling.

Vedlikehold av overflater og forsegling av riss/sprekker.

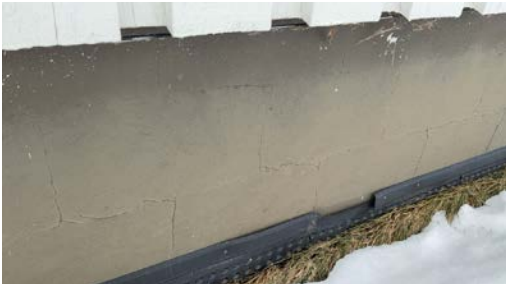
Eksempel på sprekk/riss.
