# Tilstandsrapport

Enebolig

Dugevegen 4 , 4480 KVINESDAL

Befaringsdato: 08.04.2026

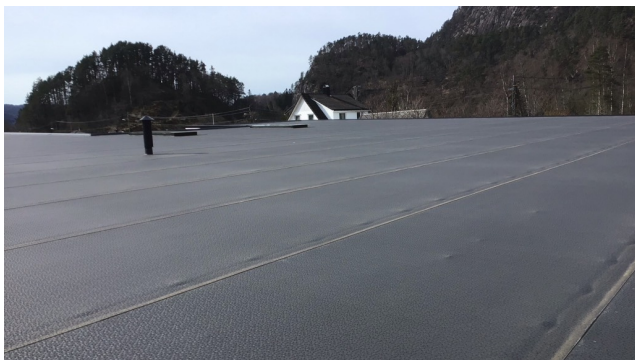
Taktekking av pvc-duk. Undertaket består av tak plater. Taktekkingen er kontrollert fra tak.

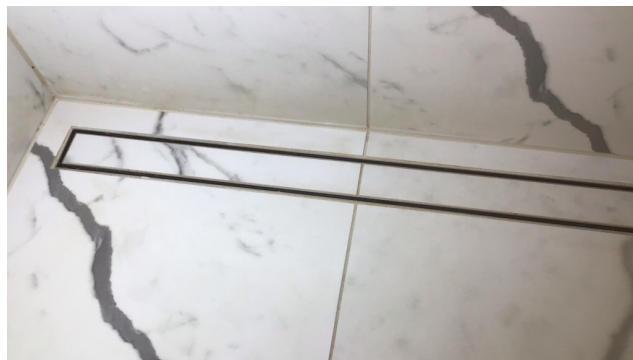
Badet har slukrenne i dusj med dokumentert utførelse etter produsentens monteringsanvisning i henhold til eier.

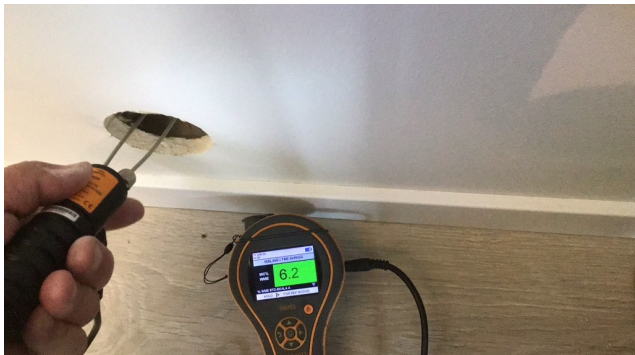
Hulltaking utført i stue bak dusj.

Ikke påvist unormale fuktverdier på kontrollert område. 6,2 vektprosent

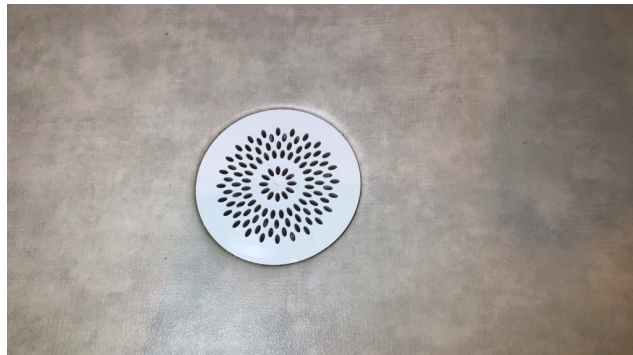
Badet har plastsluk og synlig vinylbelegg under klemring som tettesjikt.

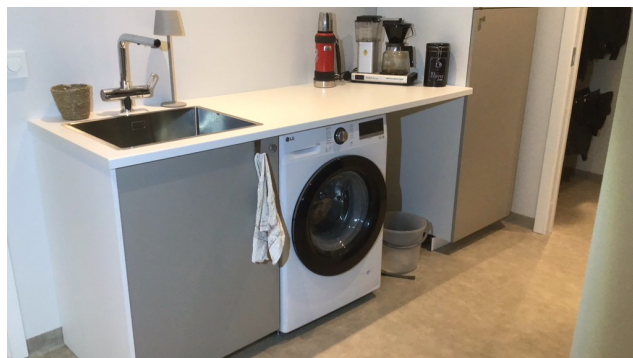
Innredning med utslag kum og opplegg for vaskemaskin

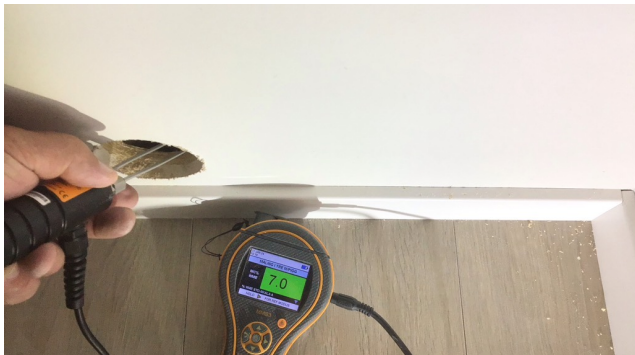
Hulltaking utført i gang bak innredning.  
Ikke påvist unormale fuktverdier på kontrollert område. 7 vektprosent

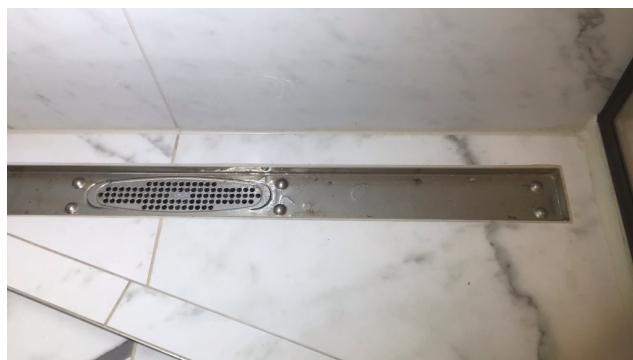
Badet har slukrenne i dusj med dokumentert utførelse etter produsentens monteringsanvisning i henhold til eier.
