# Tilstandsrapport

Rekkehus

Grovikveien 48, 4635 KRISTIANSAND S

Befaringsdato: 26.06.2025

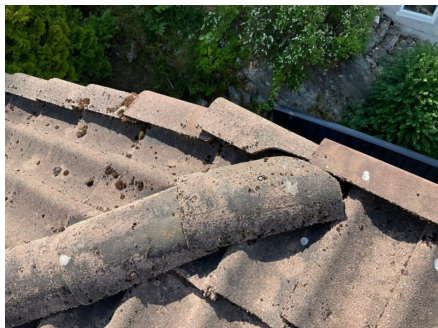
Tekkingen er fra byggeår, det må påregnes jevnlig kontroll av takflater og innen få år ny tekking.

Innfesting av stein er dårlig.

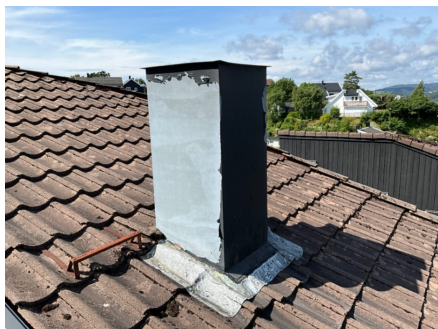
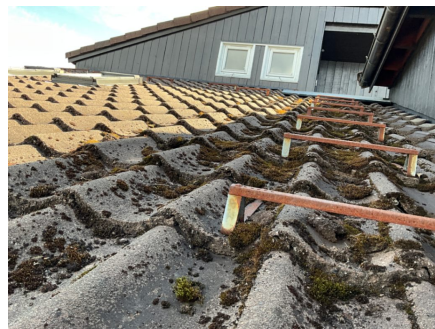
Det er rust på renner og beslag.

- Overvåk tilstanden jevnlig. For å få tilstandsgrad 0 eller 1 må beslag/renner/nedløp skiftes ut, men tidspunktet for når dette er nødvendig er vanskelig å si noe om.
  - Fare for snø fra taket ved manglende snøfangere.
- Utettheter i beslag og rust vil kunne gi skader i underliggende konstruksjoner.

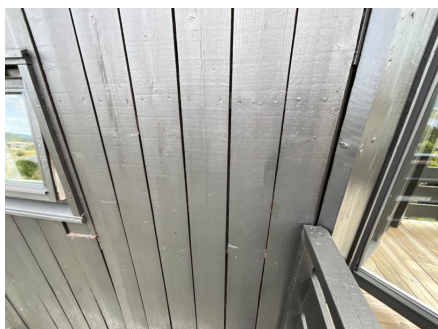
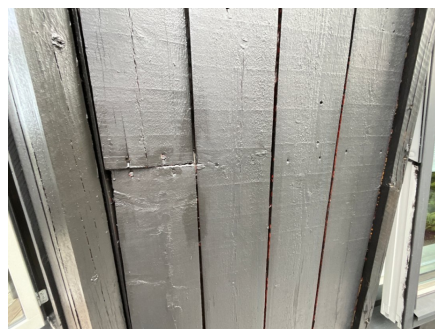
Veggene har trekonstruksjon av ukjent utførelse. Fasade/kledning har stående bordkledning.

- Uten tilstrekkelig lufting bak bordkledningen kan fuktighet som trenger inn bak bordene eller gjennom veggen innenfra ikke tørke opp. Dette skaper ideelle forhold for råtesopp og muggvekst.
- Kledning som står nærmere terrenget vil ha økt behov for maling og med fare for fukt og råte i kledningen og bakenforliggende konstruksjoner.
- Mangelfull eller ikke tilstrekkelig lufting av kledningen kan føre til fukt i bakenforliggende konstruksjoner.

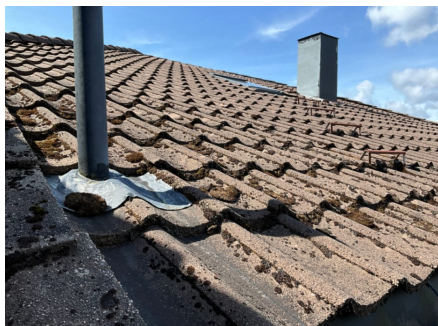
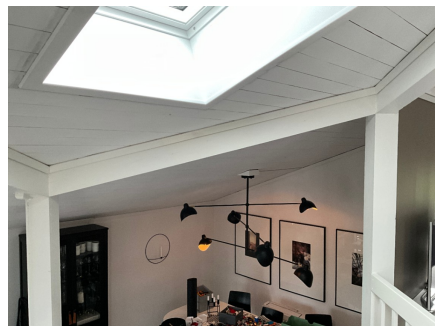
Avviket har sammenheng med de påviste skjevheter i etasjeskille og datidens byggeskikk, det er ingen tegn på svikt utover hva som er registrert på utsiden av taket.

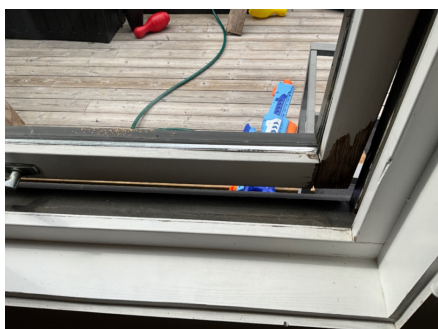
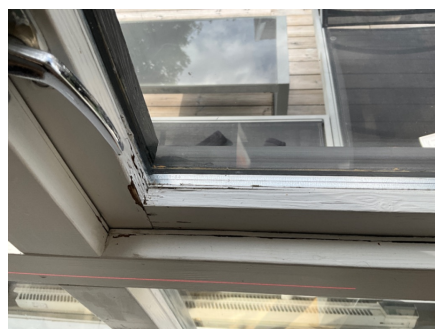
Store deler av bygningen har eldre malte trevinduer med 2-lags glass.

- Karmene i vinduer er slitte og det er sprekker i treverket.
- Tilstandsgrad 2 gis når bygningsdelen har vesentlige avvik. Bygningsdelen skal enten ha feil utførelse, en skade eller symptomer på skade, sterk slitasje eller nedsatt funksjon. Graden gis når bygningsdelen trenger vedlikehold eller tiltak i nær fremtid. Graden skal også brukes når delen er gammel og det er grunn til å varsle om faren for skader på grunn av alderen, eller når det er grunn til å overvåke delen spesielt på grunn av fare for større skader eller følgeskader.

- Det må påregnes noe vedlikehold og at enkelte vinduer må skiftes ut.

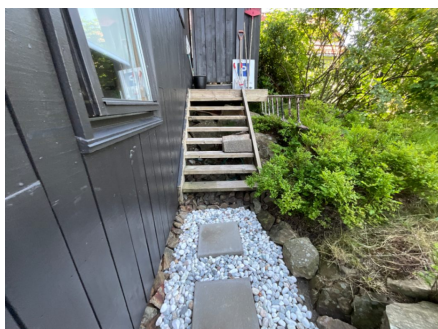
- Rekkverket er for lavt i forhold til dagens krav til rekkverkshøyder.
- Balkonger, terrasser skal ha rekkverk med høyde minimum 1,2 m der nivåforskjellen er mer enn 10,0 meter og minimum 1,0 meter der nivåforskjellen er inntil 10,0 meter.
- Overgang mellom veranda og vegg uten beslag vil ved snø og regn være utsatt for fukt i konstruksjonen.

Konsekvens av manglende rekkverk er at trappen er mindre sikker i bruk og gir økt fare for fallskader.

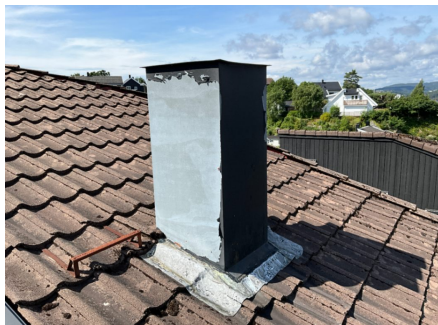
Mer enn halvparten av forventet brukstid er oppbrukt på pipeløp, tiltak kan påregnes.

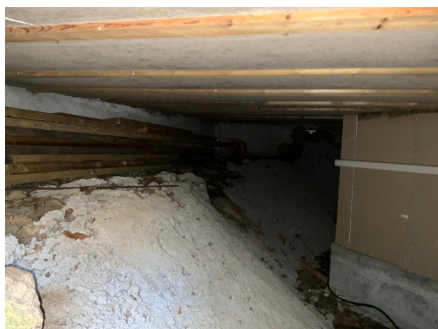
- Det er ikke adkomst til deler av krypkjelleren. Krypjkjeller er kun vurdert i tilgjengelige deler. Krypjkjeller regnes for å være en risikokonstruksjon som er utsatt for fukt- og råteskader i bunnsvill, trebjelkelaget og andre tilstøtende konstruksjoner, på grunn av fuktighet fra grunnen og kondensering ved temperaturforskjeller. Selv om det ikke er avdekket tegn på skader, betyr ikke dette nødvendigvis at det ikke foreligger skader i eller i forbindelse med krypkjelleren.

For liten luke til normal tilkomst.

- Vær oppmerksom på denne risikoen, overvåk tilstanden og undersøk dette nærmere, helst med hjelp av en fagkyndig.

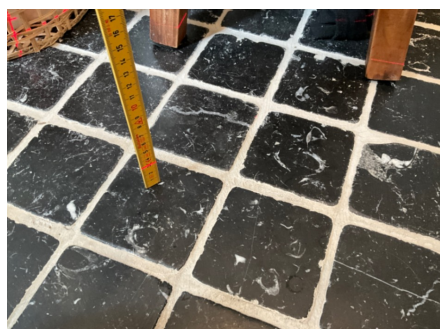
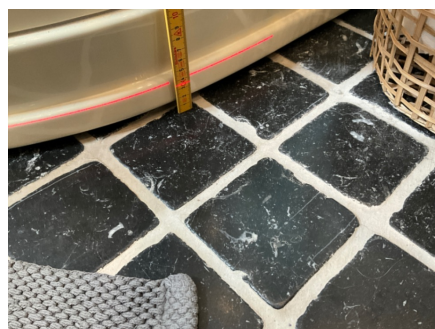
- Det er påvist mangelfull/feil utførelse rundt rørgjennomføringer e.l. som gir fare for fukt i konstruksjonen i våtsone.
- Membran i kombinasjon med gammelt sluk uten klemring. Membran er smurt ned på sluk.
- Mer enn halvparten av forventet brukstid er passert på membranløsningen.
- Mer enn halvparten av forventet brukstid er passert på slukløsningen.

- Uten tilfredsstillende klemring er det vanskelig å sikre en vanntett overgang mellom smøremembranen og sluket. Dette øker risikoen for at vann kan sive ned langs sidene av sluket og forårsake fuktskader i gulvkonstruksjonen og omkringliggende område.
- Eldre sluk av støpejern er ofte utsatt for rust som kan medføre lekkasjer. Eventuelle lekkasjer kan medføre fuktskader på tiliggende konstruksjoner.
- Det er viktig å merke seg at levetiden til en membran varierer basert på kvalitet, installasjon og bruk. Eldre membraner kan bli sprø og sprekke opp, noe som fører til at de mister sin vanntettende funksjon. Dette kan resultere i vannlekkasjer gjennom vegger og gulv og fuktskader.

Rommet fungerer med dagens bruk da det benyttes tett dusjkabinett, men uten tilstrekkelig membran i våtsoner kan ikke dusjkabinettet fjernes. Sluk må rengjøres regelmessig for at ikke vannskader skal oppstå.

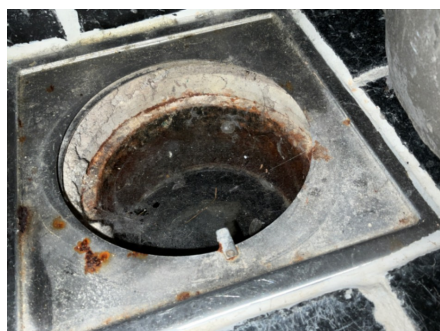
Ingen synlig membran.

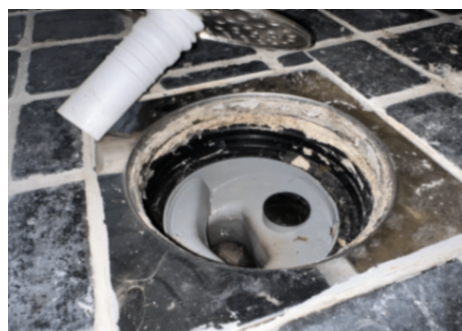
Ingen synlig membran.

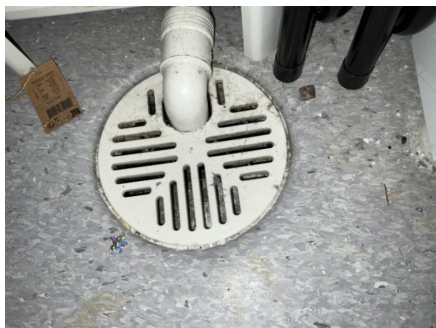
- Uten membran/tettesjikt er det høy risiko for at vann trenger gjennom konstruksjonene og kan medføre fuktskader.

- Manglende membran i våtsoner ved vask, den valgte løsningen gir økt fare for fuktskader.

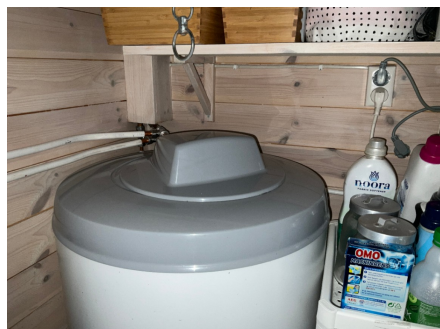
Den elektriske tilkoblingen med stikkontakt kan medføre økt fare for brannutvikling, grunnet belastningen tilkoblingen utsettes for.
