# Tilstandsrapport

Enebolig

Thomas Aasgaards gate 23, 6507

Befaringsdato: 10.06.2025

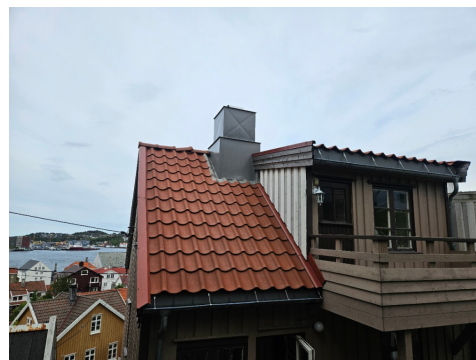
Takkonstruksjonen er av saltaksutforming tekket med betongtakstein. Siden taket (takkonstruksjon, taktekking og skorstein) kun er observert fra bakkenivå, er vurderingen begrenset av dette. Det er ikke sikkerhetsmessig forsvarlig å bevege seg ut på taket eller observere fra stige. Selv om det ikke er avdekket skader under befaringen, betyr ikke dette at det ikke foreligger skader som en besiktigelse på taket kan avdekke. Vær oppmerksom på denne risikoen. En undersøkelse av taket kan utføres av en fagperson under tilstrekkelige sikkerhetsforhold.

Det anbefales å undersøke avviket for å hindre nedfall av stein og videre potensiell personskade.

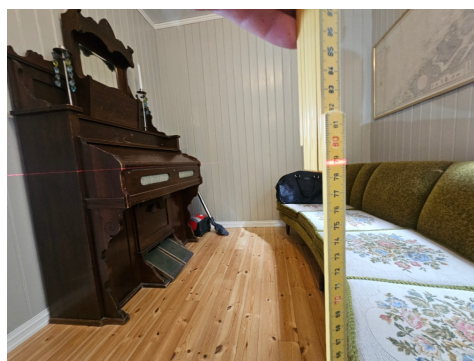
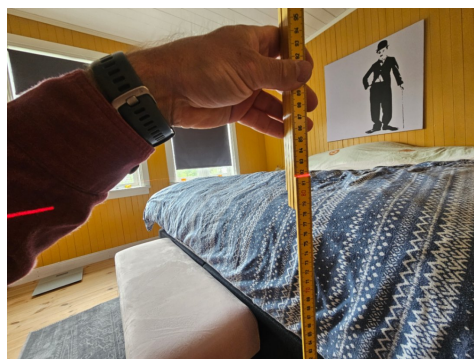
- Det er målt høydeforskjell på mellom 15-30 mm gjennom hele rommet. Tilstandsgrad 2 gis med bakgrunn i standardens krav til godkjente måleavvik.

- For å få tilstandsgrad 0 eller 1 må høydeforskjeller rettes opp. Det vil imidlertid sjelden være økonomisk rasjonelt som et enkeltstående tiltak i en bolig som dette. Dersom boligen en gang skal renoveres, kan man vurdere slike tiltak.

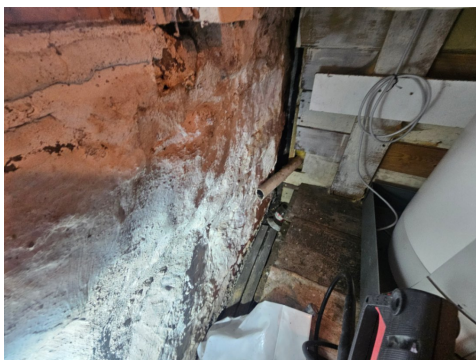
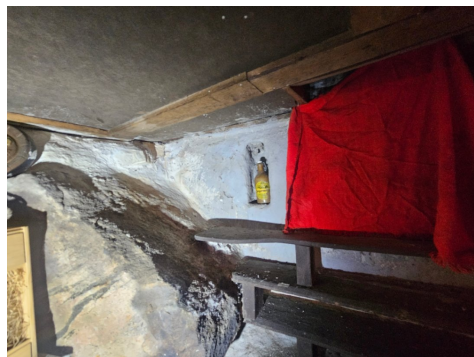
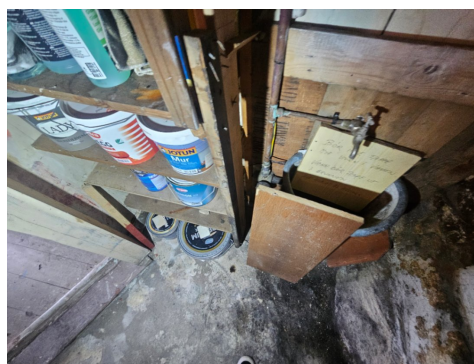
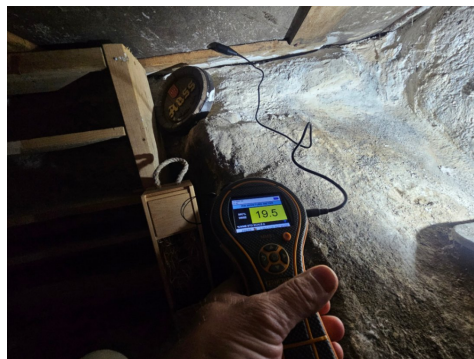
- Det er påvist indikasjoner på noe fuktgjennomtrenging i kjellergulv.
- Det er påvist synlig fuktighet på mur/gulv i kjeller.
- Det er påvist synlige fukt/råteskader i treverk i underetg./kjeller, hulltaking er derfor ikke nødvendig

- Det påviste fuktnivå gir grunn til å overvåke konstruksjonen jevnlig for å se utvikling over tid, og eventuelt foreta tiltak for å unngå fuktskader.
- Det må foretas tiltak for å utbedre årsak til fukt-/råteskadene samt utbedre råteskadene

Det må foretas en bygningskyndig kontroll av kjelleren for å avdekke omfang og tiltak vedrørende lufting og omfang av eventuelle fuktproblematikk i kjeller/underetasje.

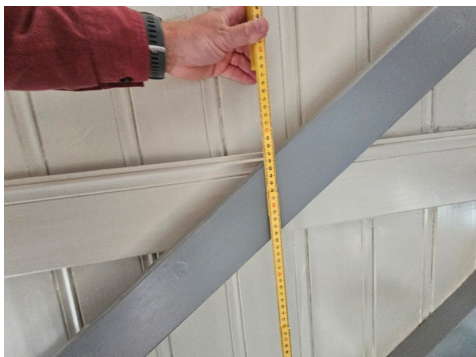
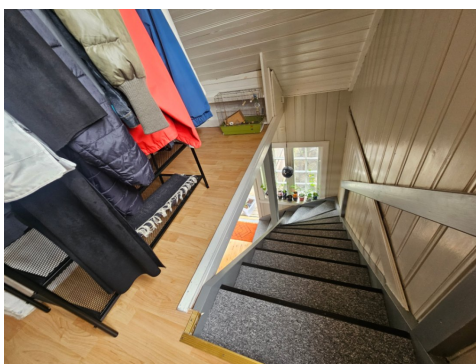
## ! TG 3 Innvendige trapper

Boligen er utført med malt tretrapp mellom etasjene.

- Det er ikke krav om utbedring av rekkverkshøyder opp til dagens krav.
- Det er ikke krav om utbedring av åpninger opp til dagens krav.
- Rekkverk må monteres for å lukke avviket.

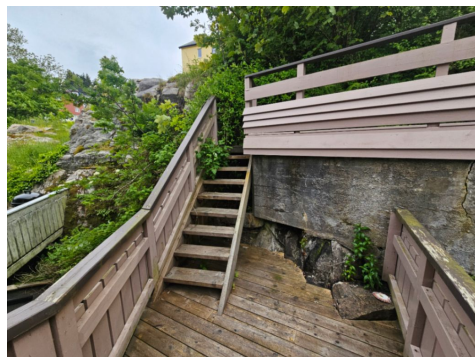
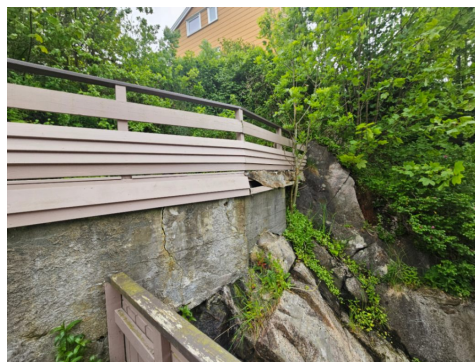
- Det er påvist større sprekker og/eller skjevheter i muren.

- Påviste skader må utbedres.

Det bør påregnes en fagkyndig kontroll av muren og lokal utbedring må påregnes om mulig. For å oppnå TG-0 eller TG-1 må skaden utbedres. Priskonsekvens er medtatt for en fagkyndig kontroll av støttemuren/avviket og ikke for eventuelle utbedringer av skaden.

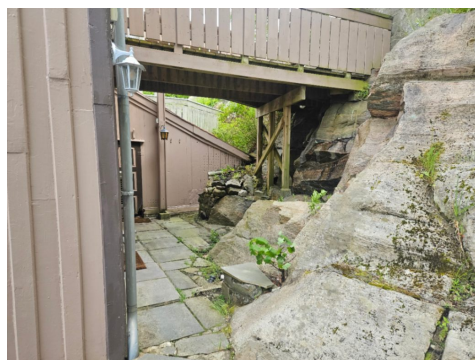
## ! TG 3 Terrengforhold

Boligen ligger foran et berg/fjell .

Priskonsekvens er medtatt for en bygningssakyndig kontroll og ikke for eventuelle utbedringer.
