Thomas Aasgaards gate 23, 6507 KRISTIANSUND N

**Sjarmerende bolig fra 1879 med  
unik beliggenhet på Innlandet og  
flott utsikt over havnebassenget.**

Befaringsdato: 10.06.2025

Rapportdato: 01.09.2025

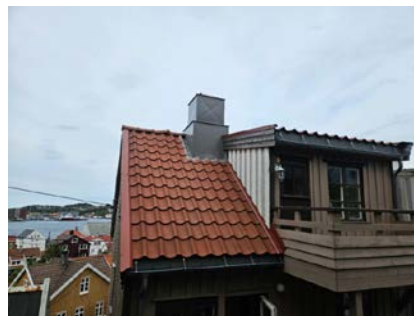
Takkonstruksjonen er av saltaksutforming tekket med betongtakstein. Siden taket (takkonstruksjon, takteking og skorstein) kun er observert fra bakkenivå, er vurderingen begrenset av dette. Det er ikke sikkerhetsmessig forsvarlig å bevege seg ut på taket eller observere fra stige. Selv om det ikke er avdekket skader under befaringen, betyr ikke dette at det ikke foreligger skader som en besiktigelse på taket kan avdekke. Vær oppmerksom på denne risikoen. En undersøkelse av taket kan utføres av en fagperson under tilstrekkelige sikkerhetsforhold.

Det anbefales å undersøke avviket for å hindre nedfall av stein og videre potensiell personskaade.

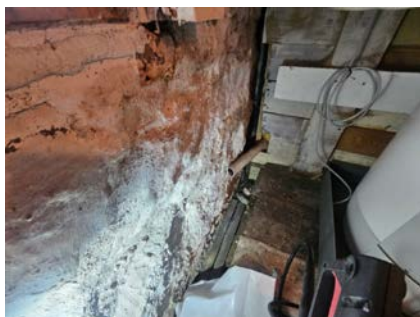
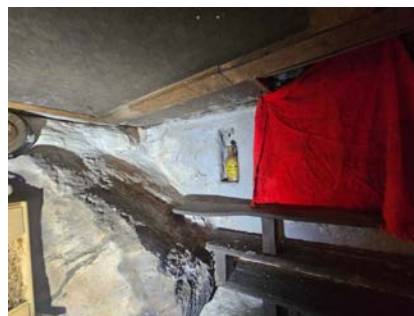
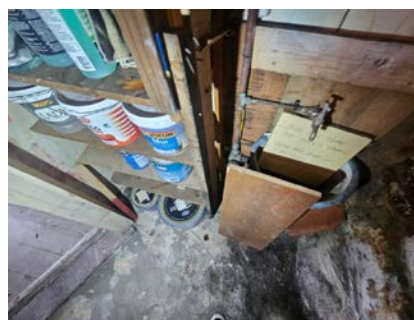
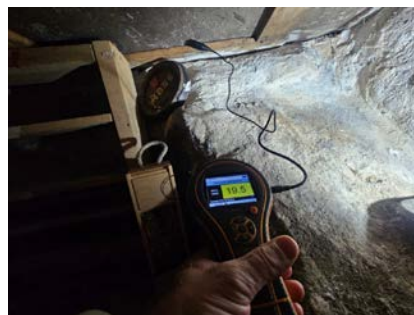
Krypkjeller og rom under terreng regnes for å være en risikokonstruksjon som er utsatt for fukt- og råteskader i bunnsvill, trebjelkelaget og andre tilstøtende konstruksjoner, på grunn av fuktighet fra grunn og kondensering ved temperaturforskjeller. Selv om det ikke er avdekket tegn på skader, betyr ikke dette nødvendigvis at det ikke foreligger skader i eller i forbindelse med krypkjelleren. Vær oppmerksom på denne risikoen, overvåk tilstanden og undersøk dette nærmere, helst med hjelp av en fagkyndig.

- Det er påvist indikasjoner på noe fuktgjennomtrenging i kjellergulv.
- Det er påvist synlig fuktighet på mur/gulv i kjeller.
- Det er påvist synlige fukt/råteskader i treverk i underetg./kjeller, hulltaking er derfor ikke nødvendig

- Det påviste fuktnivå gir grunn til å overvåke konstruksjonen jevnlig for å se utvikling over tid, og eventuelt foreta tiltak for å unngå fuktskader.
- Det må foretas tiltak for å utbedre årsak til fukt-/råteskadene samt utbedre råteskadene

Det må foretas en bygningskyndig kontroll av kjelleren for å avdekke omfang og tiltak vedrørende lufting og omfang av eventuelle fuktproblematikk i kjeller/underetasje. Priskonsekvens er kun medtatt for en bygningskyndig kontroll av avvik og ikke for eventuelle utbedringer.

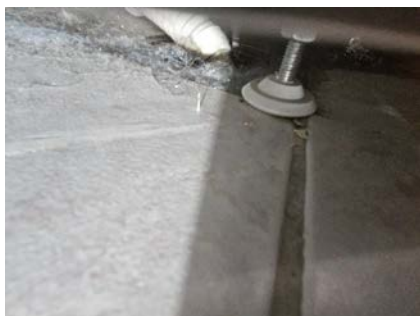
- Det er påvist mangelfull/feil utførelse rundt rørgjennomføringer e.l. som gir fare for fukt i konstruksjonen i våtzone.
- Mer enn halvparten av forventet brukstid er passert på membranløsningen.
- Sluk har begrenset mulighet for inspeksjon og rengjøring.

- Tilgang til sluk må bedres både for inspeksjon og rengjøring.
- Når sluket har begrenset tilgang, er det vanskelig å rengjøre sluket og å inspisere den for å oppdage skader i membranen/fuger rundt sluket, som er avgjørende for å forhindre lekkasjer.
- Overvåk konstruksjonen jevnlig. For å få tilstandsgrad 0 eller 1 må løsningen utbedres, men tidspunktet for når dette er nødvendig er vanskelig å si noe om.
- Det må foretas lokale tiltak for å utbedre utettheter på våtrommet.
- Konsekvensen er at det kan oppstå fuktskader i konstruksjonen bak overflatematerialet. Vann kan trenge inn gjennom utette rørgjennomføringer og forårsake fuktskader ved fuktilførsel gjennom enten bruksvann eller lekkasjevann.

Det er registrert u-tettede rørgjennomføringer i vegger ved innredning og bak toalettet. Dette kan føre til at fukt/kondens følger rørene inn i konstruksjonen (veggen) og kan føre til fuktproblematikk.
