# Tilstandsrapport

Boligbygg med flere boenheter

Hølandsgata 22 B, 0655 OSLO

Befaringsdato: 03.10.2025

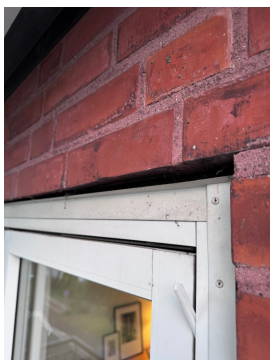
- Det er avvik:
  - Utvendig beslagsomramming rundt vinduet ved balkongen har store glipper inn mot åpningen mellom murvegg og vindu i overkant på høyre side (sett utenfra).
  - Utvendig vannbrett/vannbord av skifer under vinduet ved balkongen dekker ikke hele bredden til vindusåpningen i murveggen.

Beslag rundt vinduet ved balkongen tetter ikke helt inn mot åpningen i vegg.

- Tiltak:
  - Glipper mellom åpning i murvegg og vinduet ved balkongen bør justeres slik at dette blir tett. Dette er for å hindre regnvann i å renne inn over vinduet som kan føre til fuktrelaterte skader i og rundt vinduet. I dag er vinduet dels beskyttet mot regn da det er en balkong i etasjen over, men ved kraftig vind kan dette området allikevel bli utsatt for regnvann.
  - Manglende beskyttelse av murvegg i enden av vannbrettet av skifer ved balkongen bør utbedres for å sikre mot vanninntrengelse i vegg under vinduet. Ettersom dette er et mindre område kan dette utføres med f.eks. en fasadefug.

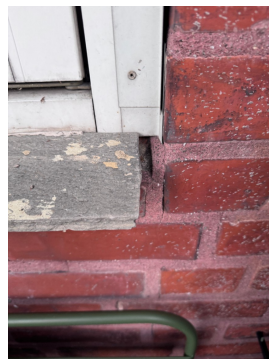
Vannbrettbeslaget under vinduet ved balkongen strekker seg ikke langt nok ut, som kan føre til at vann renner ned i veggkonstruksjonen.

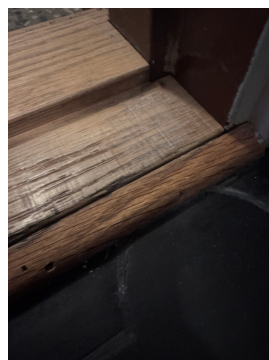
- Det er avvik:
  - Dørbladet subber i terskelen.

Dørbladet subber i terskelen. Bildet viser slitasjemerker i terskelen som følge av dette.

- Tiltak:
  - For at dørbladet skal gå rett i karmen må dørkarmen justeres.

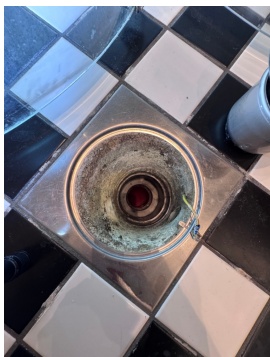
I nedre del av sluket er det antydning til en underliggende membranduk, men det var ikke mulig å konstatere denne 100%. Membransystemet er skjult og det er ikke fremvist dokumentasjon på membraner/tettesjikt. Dette kan derfor ikke vurderes utover at over halvparten av forventet brukstid er oppbrukt.

Det er ikke mulig å si når tettesjiktet må skiftes ut ettersom dette er en skjult konstruksjon som ikke kan inspiseres bak flisene. Merk at risikoen for lekkasjer øker i takt med alderen på membranen/tettesjiktet bak flisene. Overvåk tilstanden derfor jevnlig for å løpende vurdere videre tilstand og evt. tiltak dersom det oppdages forandringer.

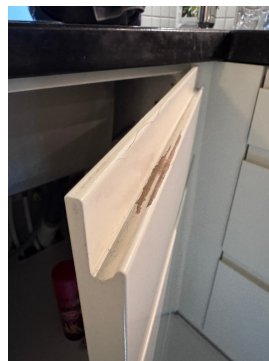
- Det er avvik:
  - Lakk/overflatebelegg på skapdøren under oppvaskkummen har løsnet ved det innfresede håndtaket (se bilde).
  - Fronten til kjøleskapet er løs på nedre hengslingsside.

Slitasjemerker på skapdør under vaskekummen på kjøkkenet.

- Tiltak:
  - For å beskytte skapdøren mot oppsvelling da døren er laget av MDF som ikke er motstandsdyktig mot vann/fukt, bør manglende lakk/overflatebelegg beskyttes med ny lakk. Dette kan utføres som flekkmalning i området der det er behov for dette.
  - Fronten til kjøleskapet bør festes for å unngå at fronten løsner ytterligere.

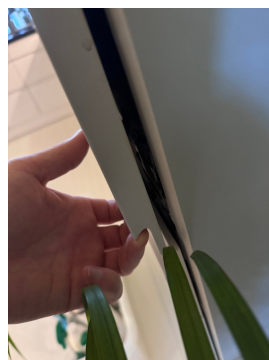
Løs front til kjøleskapet.
