Tilstandsrapport

Enebolig

Kringveien 12 A, 1084 OSLO

Befaringsdato: 11.04.2025

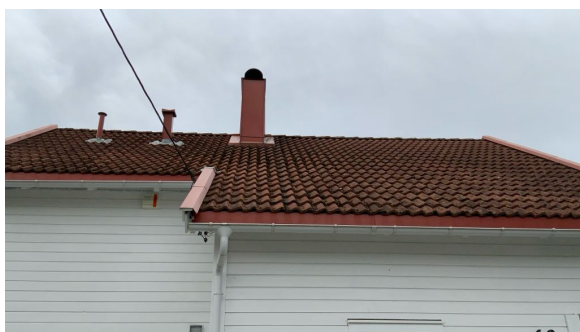
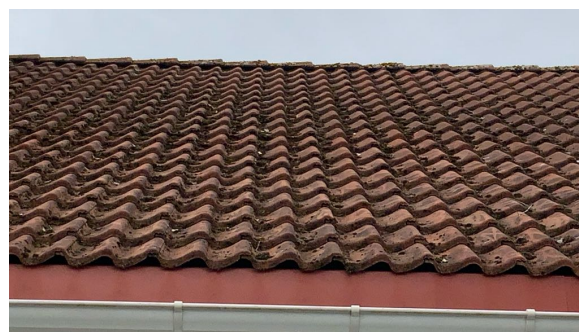
Taktekkingen er av betongtakstein. Taket er besiktiget fra bakkenivå. Siden taket (takkonstruksjon, taktekking og skorstein) kun er observert fra bakkenivå, er vurderingen begrenset av dette. Det er ikke sikkerhetsmessig forsvarlig å bevege seg ut på taket eller observere fra stige. Selv om det ikke er avdekket skader under befaringen, betyr ikke dette at det ikke foreligger skader som en besiktigelse på taket kan avdekke. Vær oppmerksom på denne risikoen. En undersøkelse av taket kan utføres av en fagperson under tilstrekkelige sikkerhetsforhold.

- Overvåk tilstanden jevnlig. For å få tilstandsgrad 0 eller 1 må tekkingen skiftes ut, men tidspunktet for når dette er nødvendig er vanskelig å si noe om.

Det var ingen tegn til store avvik eller fuktskader på undertaket befaringsdagen, inspisert på kryploft.

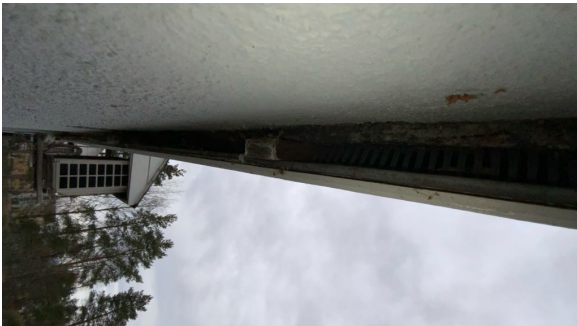
Veggene har bindingsverkskonstruksjon fra byggeår. Fasade/kledning har liggende bordkledning fra ca 2007. Det opplyses om at det er etterisolert i yttervegger med innblåst mineralull.

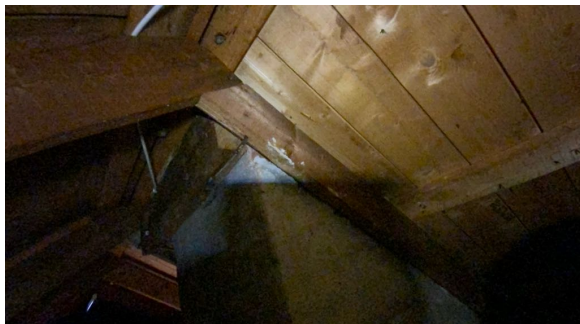
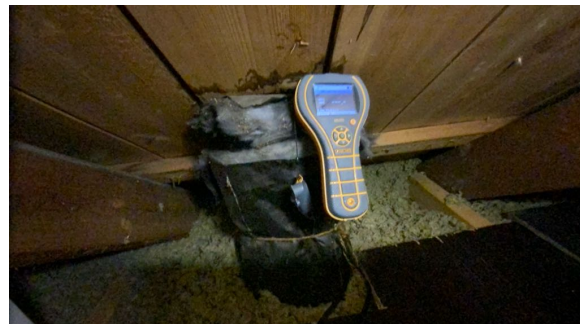
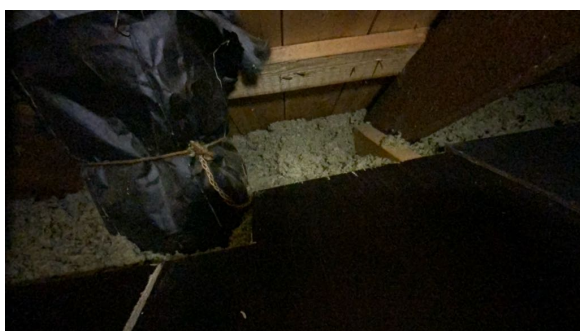
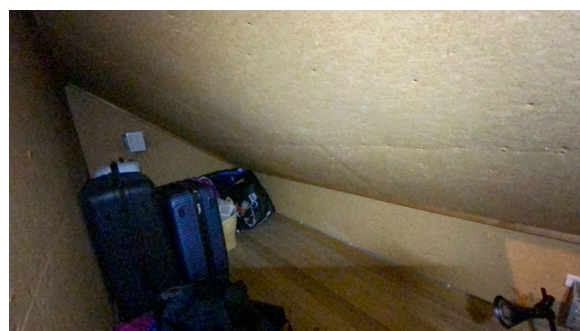
Det var ingen klare tegn til kondensskader på kaldtloft befaringsdagen og derfor ingen tegn til skade. Det gjøres oppmerksom på at det er viktig at det er god lufting i konstruksjonen og derfor anbefales det ytterligere noe mer luftespalte ut mot raft der det er delvis tett for å unngå kondens i konstruksjonen. Dampspærre på eldre hus er ikke med dagens tetthet og varmluft kan ofte sige opp på kaldtloftet og kondens kan skapes. Derfor er det viktig med god lufting av konstruksjonen.

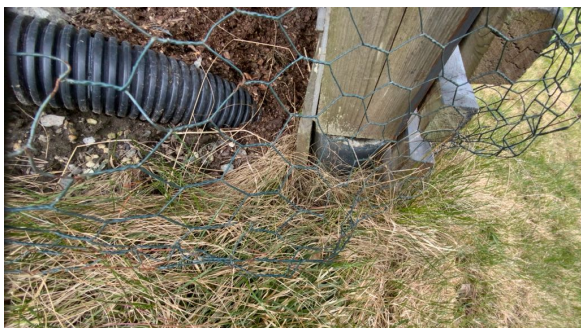
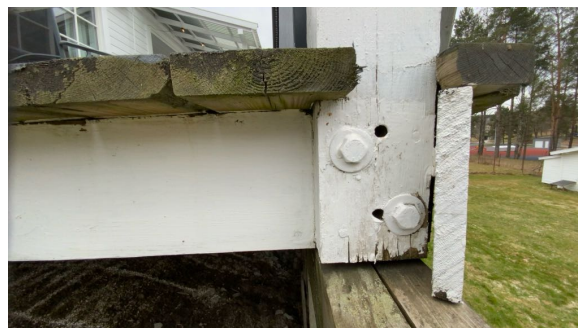
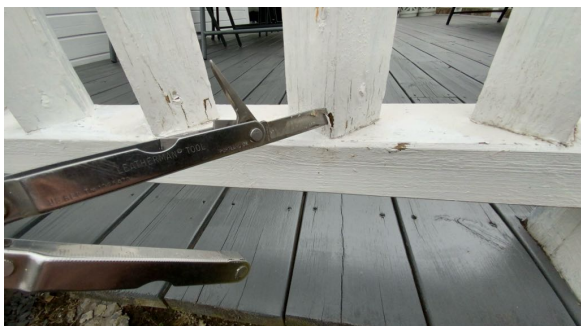
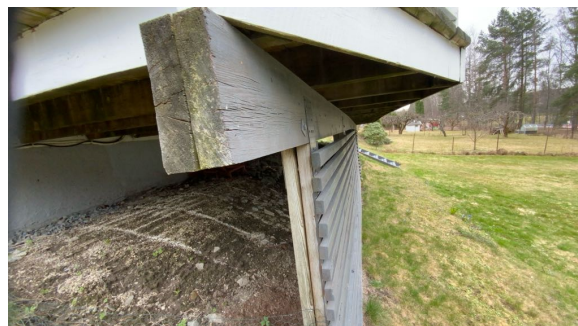
- Rekkverket er for lavt i forhold til dagens krav til rekkverkshøyder.
- Det er avvik:

Verandaen vurderes å ha tiltenkt funksjon. Noe lokal utbedring over tid må regnes med som oppretting av søyler og skifte ut råteskadet materiale.

- Tiltak:
- Det er ikke krav om utbedring av rekkverkshøyde opp til dagens forskriftskrav.

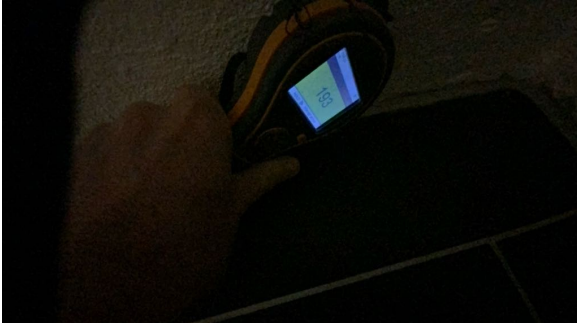
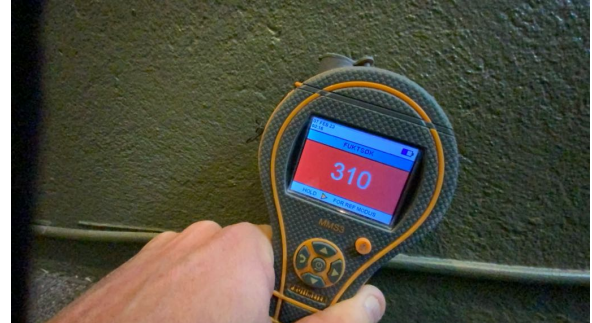
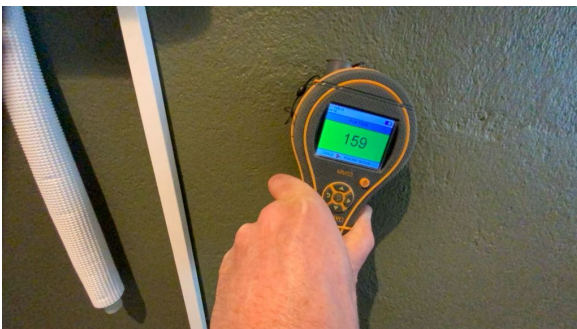
Det er fritt eksponert mur i yttervegger som ligger under terreng. Det er stedvis noe saltutslag med høyere fuktverdier ved søk stedvis på nedre del av veggene.

Det er ikke etablert diffusjonssperre under støpt dekke og derav kan det forekomme fukt fra grunnforhold. Alle vegger innvendig er murt mot grunnforhold og kan derfor tilføres fukt. Det er ingen konsekvens for store skader på disse stedene da vegger ikke er dekke til med utforet vegger eller annet. Det er en god løsning at det er fritt eksponerte vegger, slik at konstruksjonen får puste. Konstruksjonen fungerer med dagens bruk, løsning og god ventilering av rom.

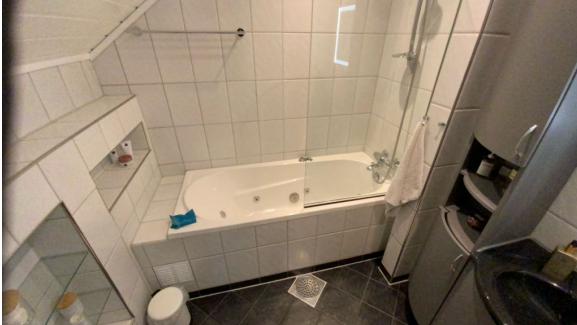
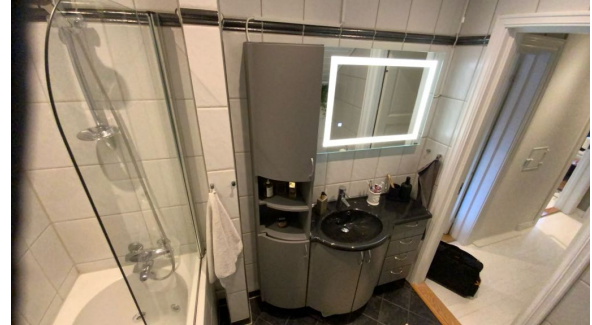
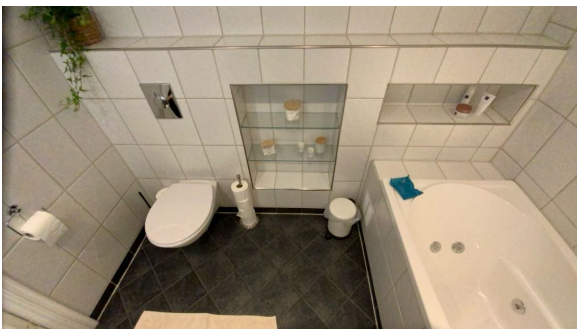
- Det er påvist at høydeforskjell fra topp slukrist til gulv/synlig topp membran ved dørterskel er mindre enn 25 mm.
- Det er påvist at noen fliser har bom (hulrom under).
- Det er påvist avvik i fallforhold til sluk i forhold til krav i forskrift på byggetidspunktet.

Manglende eller utilstrekkelig fall kan føre til at vann ikke ledes effektivt til sluk, noe som kan resultere i vannansamling og potensielle vannskader på gulv og vegger.

- Overvåk tilstanden jevnlig. For å få tilstandsgrad 0 eller 1 må tettesjiktet skiftes ut, men tidspunktet for når dette er nødvendig er vanskelig å si noe om.

Med tanke på badets alder på 20 år, anbefales kabinett for å begrense fuktbelastningen på konstruksjonen. Eldre membraner kan med tiden bli utsatt for slitasje, noe som kan føre til utettheter rundt gjennomføringer i gulv og vegg, samt manglende fall til sluk. Dette kan resultere i vannskader som kan være kostbare å utbedre.

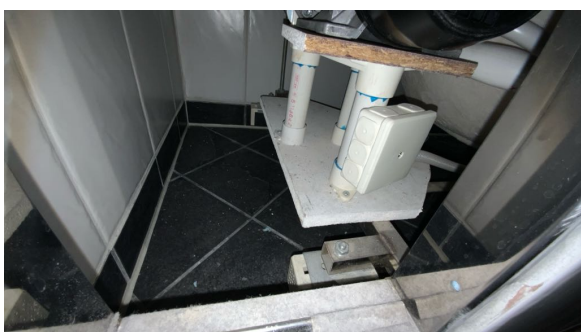
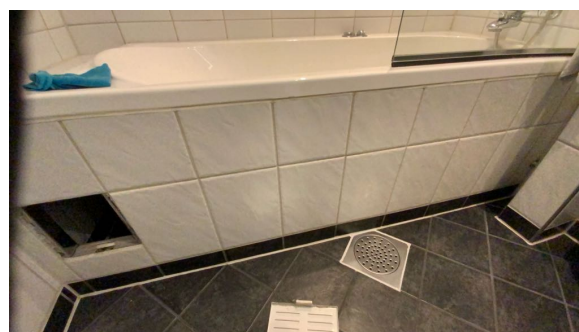
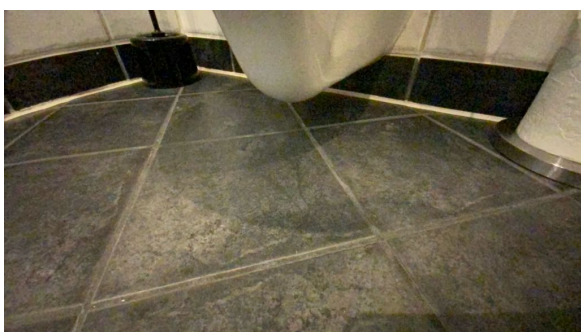
- Det er ikke påvist tilfredsstillende løsning for å synliggjøre lekkasje fra innebygget sisterner.

Det er ikke etablert tilfredsstillende tilkomst til avløp under badekar. Det er ikke etablert avrenningsspalte for lekkasje til sluk fra under badekar.

Det er ikke etablert løsning for å synliggjøre lekkasje noe som kan føre til at vann inne i sisternen eller badekar, ikke blir oppdaget og påfører konstruksjoner fuktskader. Det er ikke dokumentert om det er lagt membran inne og bak sisternen som beskytter mot fukt

- Det må gjøres tiltak for å lukke avviket.

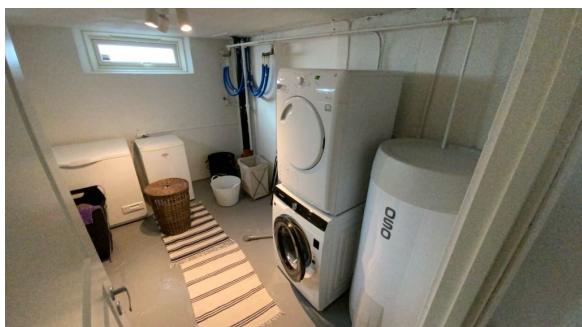
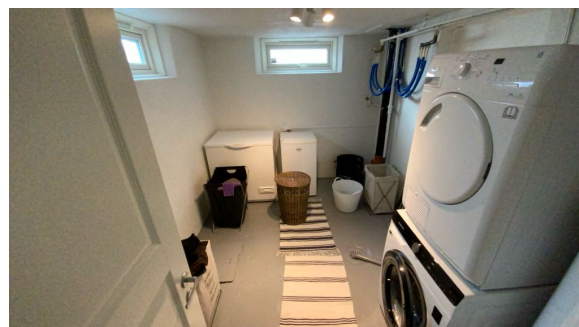
Vaskerommet anses å fungere som tiltenkt ut fra datidens krav. Tg er gitt med tanke på dagens forskrift og krav til vurdering for våtrom. Rommet må renoveres ut fra dagens krav for å lukke avviket.

Kostnadsestimat: 100 000 - 300 000

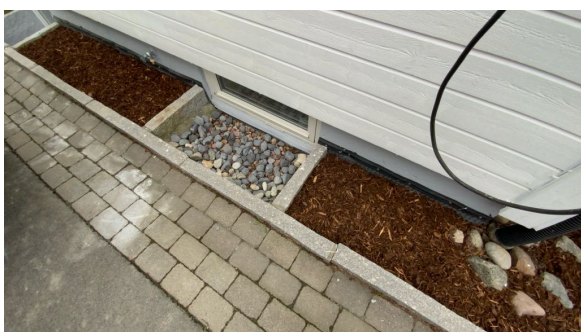
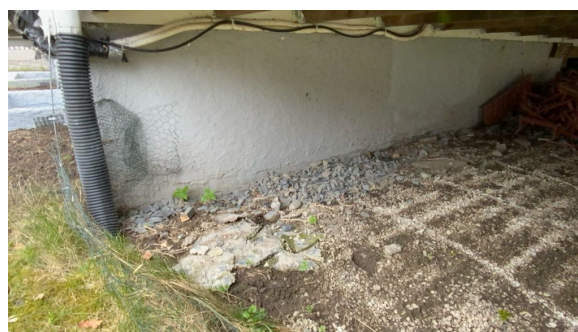
- Det mangler, eller på grunn av alder er det sannsynlig at det mangler, utvendig fuktsikring av grunnmuren ved kjeller/underetasje.

Det mangler fuktsikring på 1 vegg under verandaen.

Det var ikke betydelig fukt innvendig på denne vegg i kjeller. Det gjøres oppmerksom på at denne delen av dreneringen har en svakhet med drenerør og fuktsikring ed tanke på alder og medgått brukstid.

- Lokal utbedring må utføres.
- Overvåk tilstanden jevnlig. For å få tilstandsgrad 0 eller 1 må dreneringen skiftes ut, men tidspunktet for når dette er nødvendig er vanskelig å si noe om. Bruken av underetg/kjeller vil og være avgjørende.

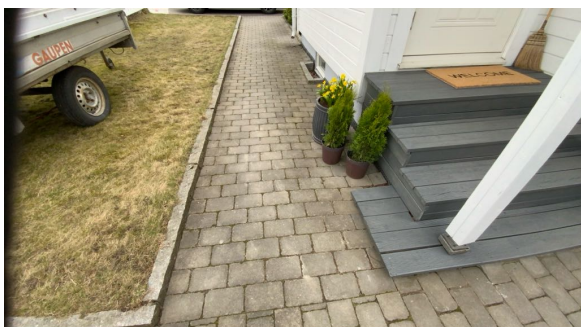
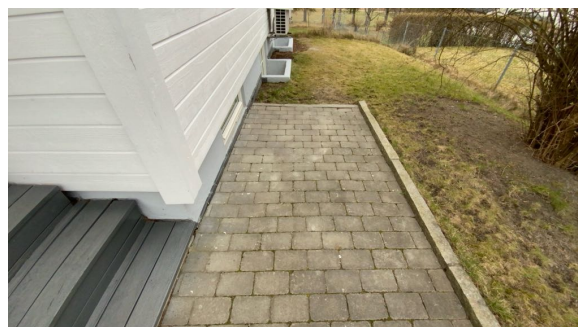
Det bør foretas justeringer der tomt heller mot huset for å unngå unødig fuktbelastning mot grunnmur og krypkjeller.

- Det bør foretas terrengjusteringer.

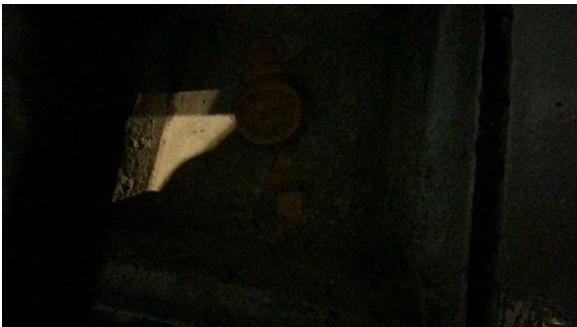
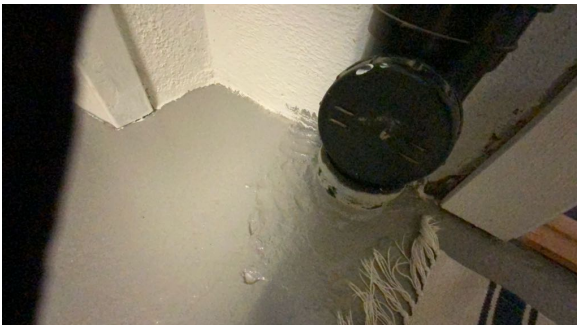
Utvendige avløpsrør er av plast og er fra 2001. Det er offentlig avløp via private stikkledninger. Utvendige vannledninger er av jernrør av eldre type. Det er

Det tas spesifikk forbehold om tilstand av vann og avløpsrør som beskrevet, da disse er skjult under boligen. Alder er derfor en indikasjon om tilstanden på rørene.

- Det er ikke behov for utbedringstiltak siden anlegget fungerer i dag, men ut ifra alder kan skader plutselig oppstå på eldre anlegg.
