Tilstandsrapport

Boligbygg med flere boenheter

Torshovgata 12 A, 0476 OSLO

Befaringsdato: 28.08.2024

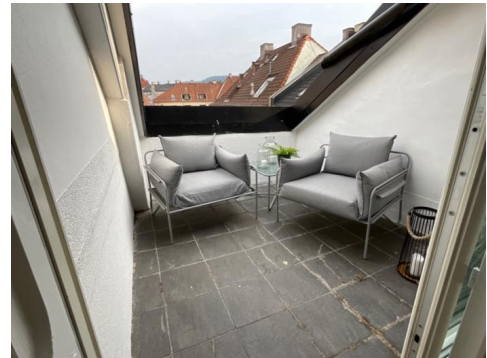
TG 2 Balkonger, terrasser og rom under balkonger

Alkalisk reaksjon imfuger, løs fug, bom/hullyd under fliser, mm.

Det må forventes noe vedlikehold.

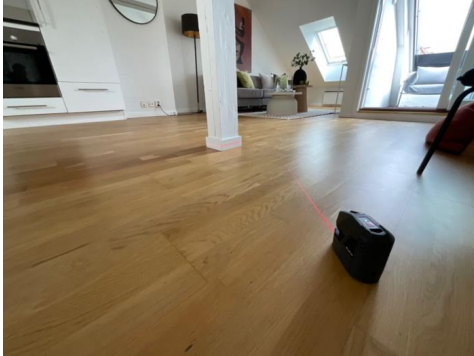
TG 3 Etasjeskille/gulv mot grunn

- Målt høydeforskjell på over 15 mm gjennom hele rommet. Tilstandsgrad 2 gis med bakgrunn i standardens krav til godkjente måleavvik.
- Målt høydeforskjell på over 30 mm gjennom hele rommet. Tilstandsgrad 3 gis med bakgrunn i standardens krav til godkjente måleavvik.

Nivellering stue/kjøkken, 30 mm avvik gjennom hele rommet

- For å få tilstandsgrad 0 eller 1 må høydeforskjeller rettes opp. Ytterligere undersøkelser må foretas for å få kartlagt omfanget for utbedring.

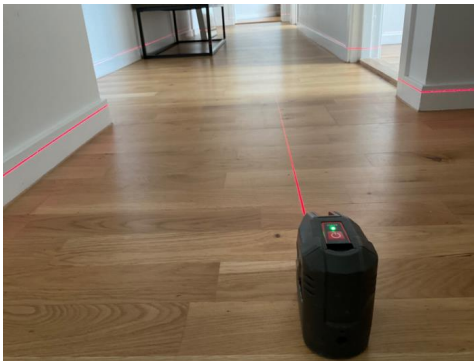
Nivellering entré/gang, avvik 30 mm gjennom hele rommet

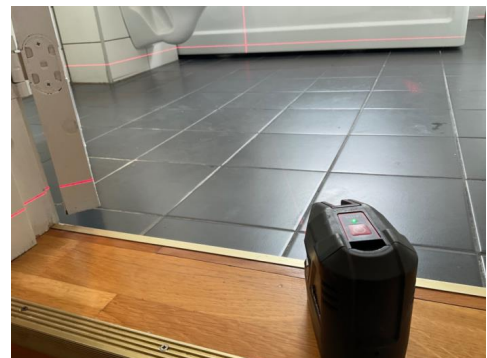
TG 2 Overflater Gulv

- Det er påvist at noen fliser har bom (hulrom under).
- Det er avvik:

Svertemerker i silikon

Vask/rens av silikon

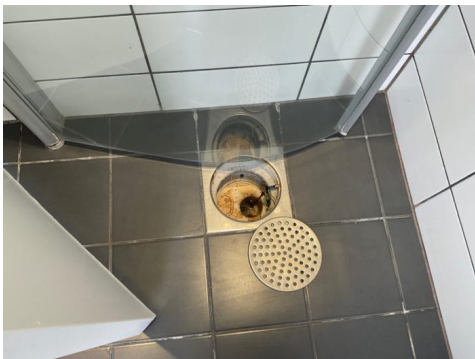
TG 2 Sluk, membran og tettesjikt

- Mer enn halvparten av forventet brukstid er passert på membranløsningen.
- Det er avvik:

Usikker løsning med mansjett over klemring, ytterligere undersøkelser anbefales.

- Overvåk tilstanden jevnlig. For å få tilstandsgrad 0 eller 1 må tettesjiktet skiftes ut, men tidspunktet for når dette er nødvendig er vanskelig å si noe om.
- Tiltak:

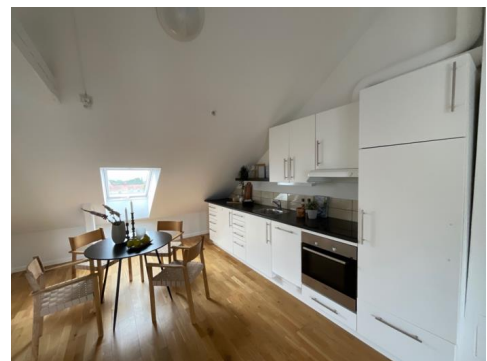
! TG 2 Overflater og innredning

Noe slitasje, manglende waterguard og komfyrvakt, noe ujevnheter.

Noe fremtidig vedlikehold og justeringer må forventes.

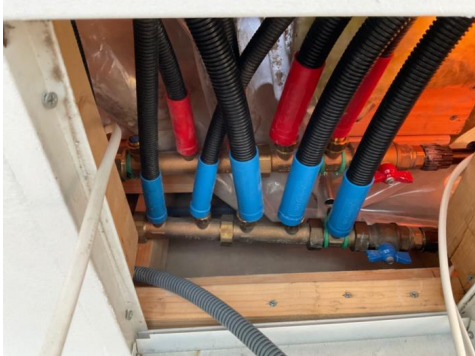
- Det er påvist at eventuelt lekkasjevann fra rør i rør system ikke ledes til sluk eller annen kompensierende løsning.

Konstruksjoner rundt vannrør kan bli fukt skadet ved lekkasje, el rør ligger utsatt

- Det bør foretas tiltak på anlegget som sikrer bedre løsning på eventuelt lekkasjevann fra rør i rør system.
