# Tilstandsrapport

📍 Bårdshaugen 17, 7655 VERDAL

# gnr. 6, bnr. 141

Befaringsdato: 21.03.2025

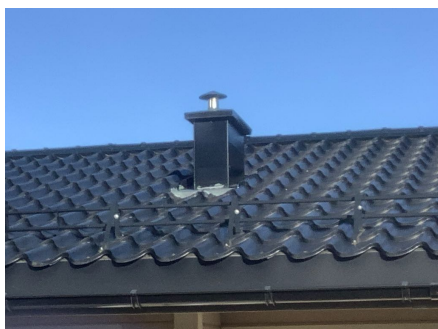
### Vurdering av avvik:

- Det er avvik:

- Tiltak:

Utføre vedlikehold av overflate.

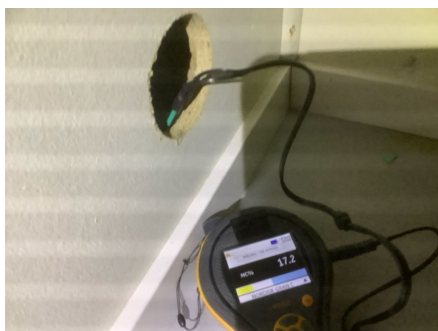
## Vurdering av avvik:

- Det er avvik:

Hulltaking er foretatt og det er påvist avvik i konstruksjonen.

Ved piggmålinger i utforet vegg ble det registrert forhøyede fuktverdier noe som indikerer på fuktig trevirke og skjulte skader kan ikke utelukkes. En kan ikke utelukke at det er skjulte skader og høye fuktverdier i andre utforede/oppforede konstruksjoner i kjelleren.

Ved stikkprøvekontroll med fuktindikator på fritt eksponerte flater, og erfaringsmessig utsatte steder ble det registrert forhøyede fuktindikasjoner i gulv. Det anbefales på generelt grunnlag å unngå lagring av fukt ømfintlige materialer/gjenstander direkte mot murflater. Dette for å unngå fare for angrep av mugg / råtesopp.

Fukt i gulv skyldes sannsynlig kapillærsug (fuktopptrekk) fra grunn.

Utbedringer må påregnes.

Ved evt. utbedringer av rom under terreng må en se dette i sammenheng med manglende / sviktende drenering og fuksikring rundt boligen som det også bør utføres tiltak med før utbedringer av rom under terreng.

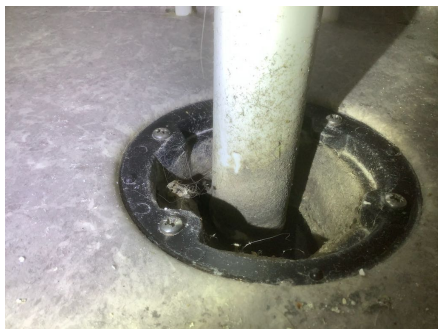
#### Vurdering av avvik:

- Sluket må sjekkes og rengjøres jevnlig.
- Overvåk tilstanden jevnlig. For å få tilstandsgrad 0 eller 1 må slukløsningen skiftes ut og sannsynligvis må også membransjiktet skiftes/utbedres. Det er imidlertid vanskelig å si noe om tidspunktet for når dette er nødvendig.

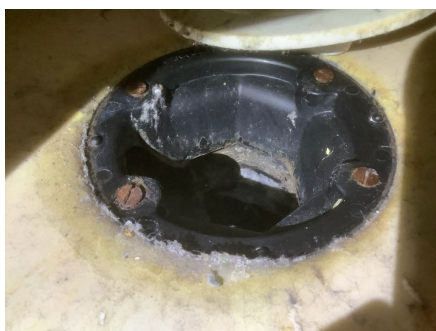
#### Vurdering av avvik:

Rust på skruer i sluk.

- Sluket må sjekkes og rengjøres jevnlig.
- Overvåk tilstanden jevnlig. For å få tilstandsgrad 0 eller 1 må slukløsningen skiftes ut og sannsynligvis må også membransjiktet skiftes/utbedres. Det er imidlertid vanskelig å si noe om tidspunktet for når dette er nødvendig.

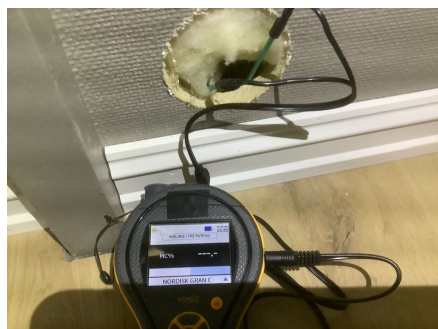
Hulltaking er foretatt i vegg fra gang, uten å påvise unormale forhold.

Ved fuktmålinger inne i veggkonstruksjonen ble det ikke registrert negative fuktindikasjoner noe som indikerer på tørt trevirke.

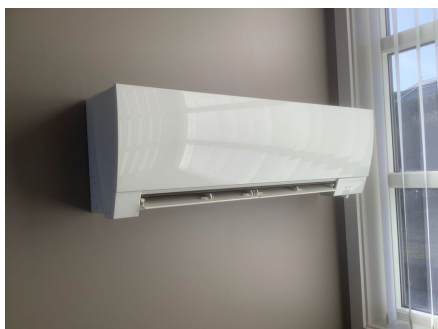
Service teknikker sjekker da om anlegget fortsatt gir deg optimal besparelse og om det er slitasje på noen av komponentene.

Service og riktig vedlikehold sikrer god, stabil og økonomisk drift i mange år.

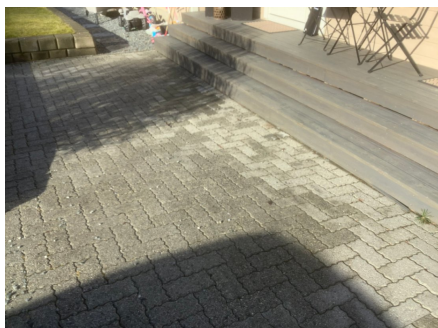
### Vurdering av avvik:

- Det er avvik:

Det anbefales å sikre fall på utvendig terreng ut i fra grunnmur med et fallforhold på min. 1:50 i 3 meters bredde, dette for å unngå unødvendig fuktbelastning på grunnmuren.

Jevnlig kontroll og tiltak ved evt. oppsamling av overvann inn mot grunnmur.

Terrengjusteringer må påregnes.
