# Tilstandsrapport

Boligbygg med flere boenheter

Dælenenggata 40 D, 0567 OSLO

Befaringsdato: 16.12.2024

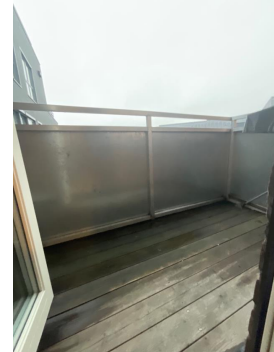
### TG 2 Balkonger, terrasser og rom under balkonger

**Vurdering av avvik:**  
• Det er værslitt/oppsprukket trevirke/trepaneler.

**Konsekvens/tiltak**  
• Det må foretas tiltak for å lukke avviket.

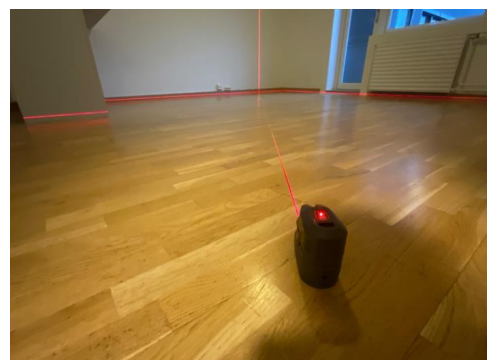
**Vurdering av avvik:**  
• Det er målt høydeforskjell på mellom 15-30 mm gjennom hele rommet. Tilstandsgrad 2 gis med bakgrunn i standardens krav til godkjente måleavvik.  
• Målt høydeforskjell på over 30 mm gjennom hele rommet. Tilstandsgrad 3 gis med bakgrunn i standardens krav til godkjente måleavvik.

Nivellering stu/kjøkken, avvik ca. 30 mm gjennom hele rommet

**Konsekvens/tiltak**  
• For å få tilstandsgrad 0 eller 1 må høydeforskjeller rettes opp. Ytterligere undersøkelser må foretas for å få kartlagt omfanget for utbedring.

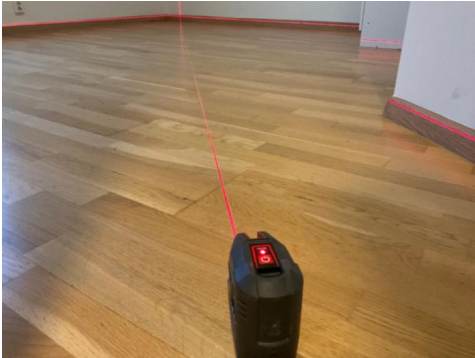
Nivellering soverom, avvik ca. 15-30 mm

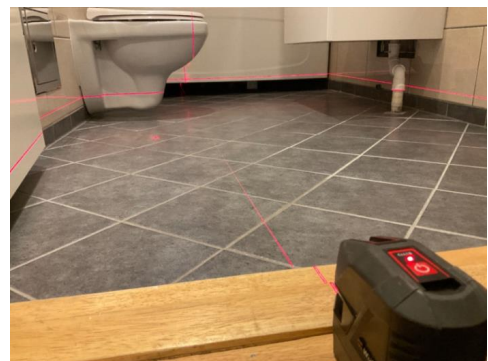
- Det er påvist at flisfuger har riss/sprekker.
- Det er påvist at høydeforskjell fra topp slukrist til gulv/synlig topp membran ved dørterskel er mindre enn 25 mm.
- Det er påvist at noen fliser har bom (hulrom under).

- Våtrommet fungerer med dette avviket.
- Gjennomføre ytterligere undersøkelser og foreta utbedring av skade.
- Fuger bør skiftes ut.

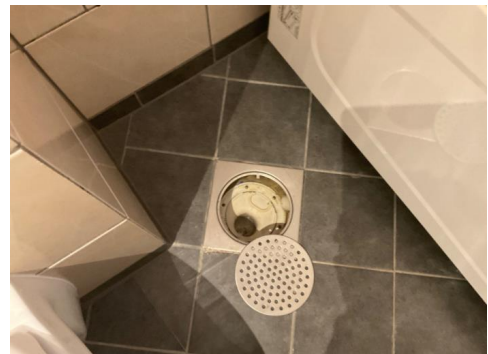
## TG 2 Sluk, membran og tettesjikt

- Overvåk tilstanden jevnlig. For å få tilstandsgrad 0 eller 1 må tettesjiktet skiftes ut, men tidspunktet for når dette er nødvendig er vanskelig å si noe om.

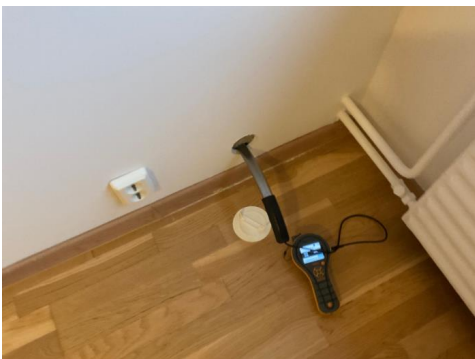
- Det er ikke påvist tilfredsstillende løsning for å synliggjøre lekkasje fra innebygget sistene.

- Det må gjennomføres ytterligere undersøkelser.
- Det må gjøres tiltak for å lukke avviket.

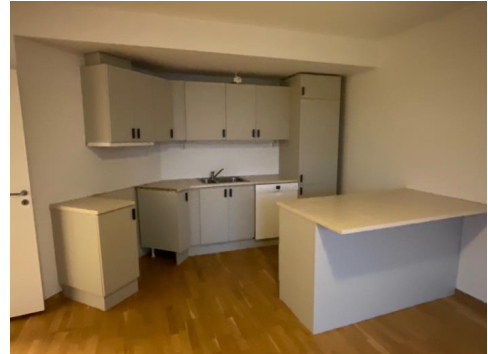
- Det er avvik:

Noe fremtidig vedlikehold og oppgradering må påregnes.

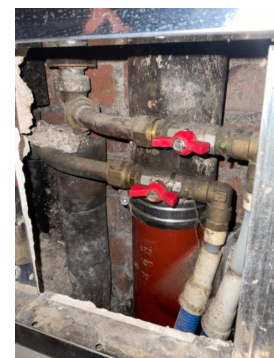
### TG 2 Vannledninger

- Tidspunkt for utskiftning av vannledninger nærmer seg.
- I forbindelse med oppgradering av våtrom vil det være naturlig med utskiftning av rør.

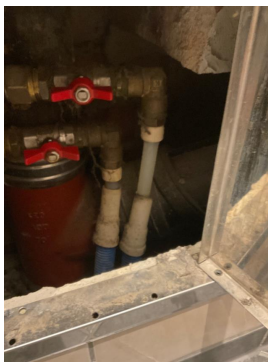
- Det er påvist at eventuelt lekkasjevann fra rør i rør system ikke ledes til sluk eller annen kompenserende løsning.

- Det bør foretas tiltak på anlegget som sikrer bedre løsning på eventuelt lekkasjevann fra rør i rør system.
