# Tilstandsrapport

Leilighet

Krunemyr 7 , 4324 SANDNES

Befaringsdato: 12.02.2026

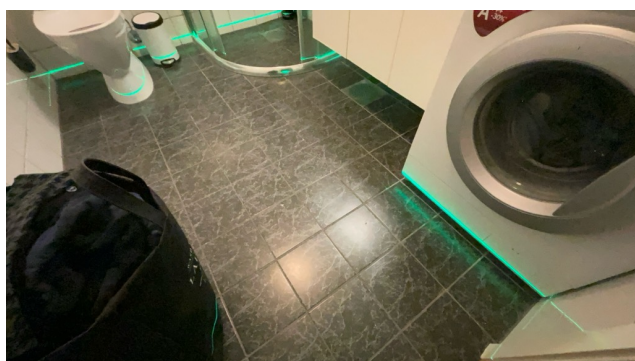
### ! TG 2 Overflater Gulv

Gulvet er flislagt. Rommet har elektriske varmekabler. Fall mot sluk er målt til 4 mm. Høydeforskjell fra toppen av sluket til toppen av membranen ved dørterskelen er 8 mm.

- Det er påvist at høydeforskjell fra topp slukrist til gulv/synlig topp membran ved dørterskel er mindre enn 25 mm.
- Det er påvist at noen fliser har bom (hulrom under).
- Det er påvist avvik i fallforhold til sluk i forhold til krav i forskrift på byggetidspunktet.

- Dersom tiltaket ikke utføres, kan dette over tid føre til at flisene løsner eller sprekker, spesielt ved belastning eller bevegelser i konstruksjonen.
- Til tross for avviket i fall/høydeforskjell til sluk, vil gulvet fortsatt kunne lede vann mot sluket, men med redusert effektivitet. Dette kan potensielt øke risikoen for vannansamling i enkelte områder av badet.

- Et bad med manglende/reduert fall til sluk blir mindre funksjonelt og sikkert for brukeren. Dette kan medføre stående vann på gulvet, vann som ikke ledes effektivt til sluket, økt risiko for at vann renner ut av rommet og redusert sklisikkerhet på gulvet.

Manglende eller utilstrekkelig fall mot sluk kan føre til at vann ikke ledes effektivt bort, noe som øker risikoen for vannansamling, fuktskader og redusert sklisikkerhet. Hulrom under fliser kan medføre at fliser løsner eller sprekker over tid, spesielt ved belastning eller bevegelser i konstruksjonen.

Det bør foretas utbedring av fallforhold og eventuelle fliser med bom bør følges opp.

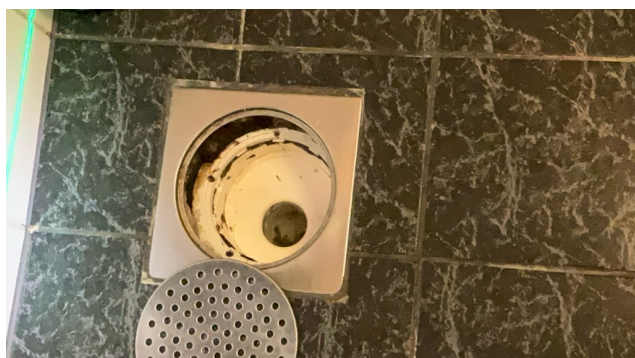
## ! TG 2 Sluk, membran og tettesjikt

Det er plastsluk og ukjent tettesjikt/membran.

- Mer enn halvparten av forventet brukstid er passert på membranløsningen.

- Det er viktig å merke seg at levetiden til en membran varierer basert på kvalitet, installasjon og bruk. Eldre membraner kan bli sprø og sprekke opp, noe som fører til at de mister sin vanntettende funksjon. Dette kan resultere i vannlekkasjer gjennom vegger og gulv og fuktskader.

Det bør vurderes å skifte ut membranløsningen for å redusere risikoen for lekkasjer og fuktskader, da gjenværende brukstid er begrenset og usikkerhet rundt tettesjiktets tilstand kan medføre økt fare for skader på omkringliggende konstruksjoner.

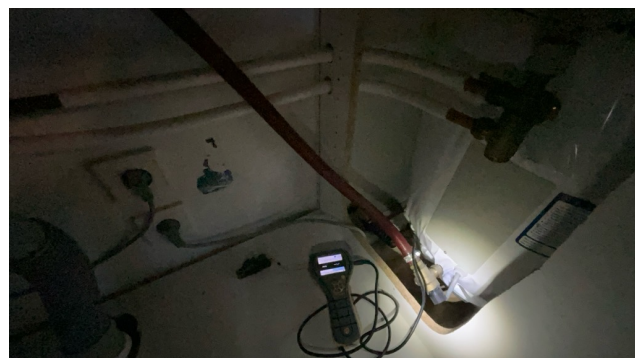
### ! TG 0 Tilliggende konstruksjoner våtrom

Hulltaking er foretatt uten å påvise unormale forhold. Hulltaking er foretatt i kjøkken mot bad.

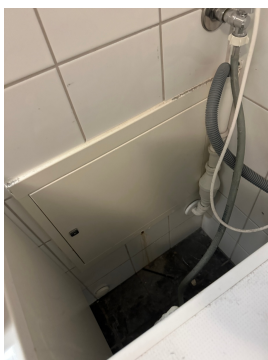
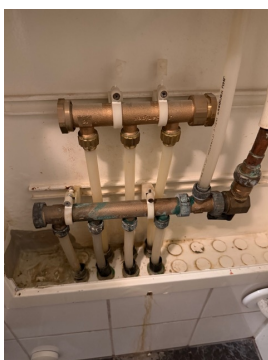
### TG 2 Vannledninger

Innvendige vannledninger er av plast (rør i rør). Det er ikke besiktiget i rørskap.

Nøkkel til fordelerskap mangler og er lånt av nabo for å kontrollere skapet innvendig. Det er registrert "rustrenninger" fra fordelerskapet. Dette må undersøkes nærmere.

Videre undersøkelser bør gjennomføres for å avdekke årsaken til rustrenningene, da dette kan indikere lekkasje eller fuktskader som kan medføre skade på bygningsdeler og redusert levetid på installasjonen.

Nøkkel til fordelerskapet må fremskaffes slik at skapet kan kontrolleres innvendig og tilkomst til hovedstoppekran er tilgjengelig for beboere i leiligheten.

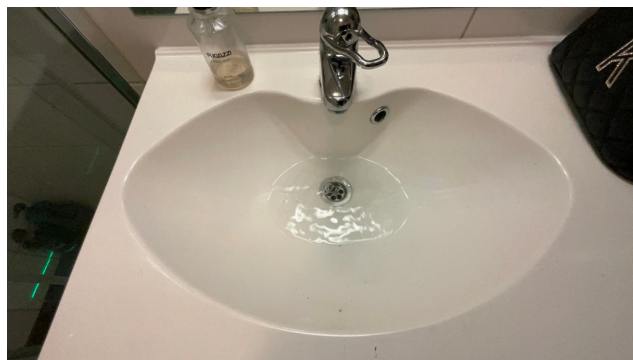
### TG 2 Avløpsrør

Det er avløpsrør av plast.

- Det er redusert avrenning ved samtidig tapping i utstyr.

Det er noe redusert avrenning i servant på badet som kan indikere delvis tett avløp/vannlås.

Redusert avrenning kan føre til tilbakeslag av vann og økt risiko for fuktskader.

- Avløpsanlegget må sjekkes av fagperson og det må foretas nødvendige tiltak for å få det til å fungere.

Det bør gjennomføres rens av avløp og vannlås for å bedre avrenningen. Dersom problemet vedvarer etter rens, anbefales det å kontakte rørlegger for videre undersøkelse.

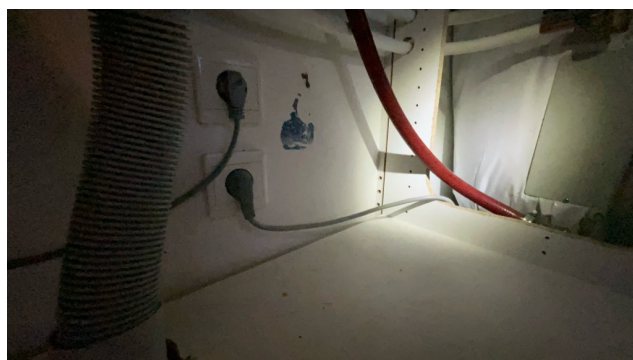
### TG 2 Varmtvannstank

Varmtvannstanken er på 116 liter og er plassert i kjøkkeninnredningen.

- Det er ikke påvist tilfredsstillende el-tilkobling av varmtvannstank iht. gjeldende forskrift.

- Det bør etableres tilfredsstillende el-tilkobling etter gjeldende forskrift.

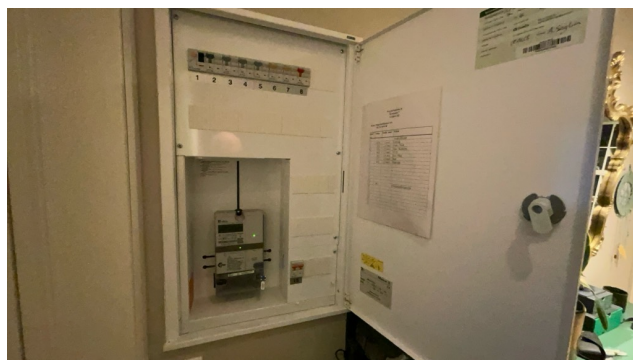
Det elektriske anlegget er utført med automatsikringer.

**Ja Pga. alder på det elektriske anlegget og manglende dokumentasjon anbefales en utvidet el-kontroll.**

Det er ikke fremvist samsvarserklæring for det elektriske anlegget. Samsvarserklæring er en form for garanti på det elektriske arbeidet som er utført.
