# Tilstandsrapport

Enebolig

Nordli 5, 9300 FINNSNES

Befaringsdato: 14.08.2025

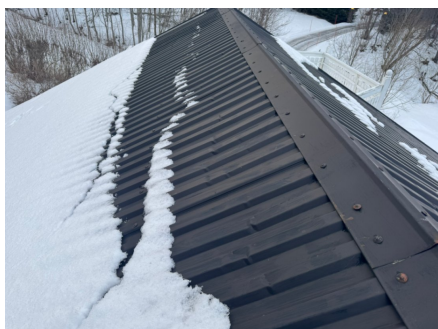
Eksempel på bulker i taket.

Det anbefales å utbedre bulkene og vurdere utskifting av takteking og undertak, for å unngå vanninntrengning og påfølgende fuktskader i konstruksjonen.

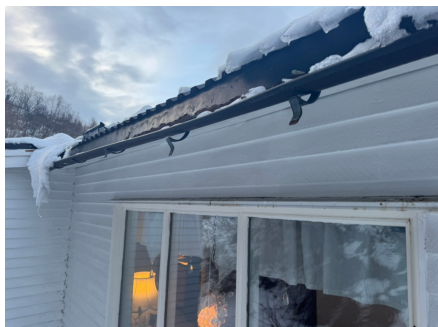
Eksempel på deformasjoner i takrenner.

Snøfangere bør monteres for å hindre skader på mennesker og utstyr ved takras. Takrenner og nedløp må utbedres eller skiftes ut for å sikre tilfredsstillende bortledning av vann, slik at fasader, drenering og grunnmur ikke utsettes for unødvendig fuktbelastning og påfølgende skader.

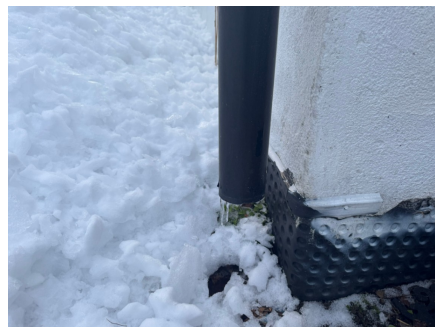
Nedløp som er avsluttet ved grunnmuren.

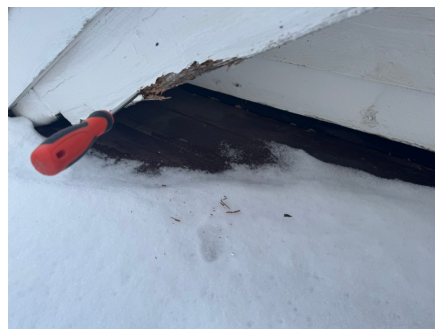
- Det er påvist spredte råteskader i bordkledningen.
- Det er ingen musesperre i nedre kant av konstruksjon.
- Det er værslitt/oppsprukket trevirke/trepaneler.

Eksempel på råteskade.

Skadede kledningsbord, omramminger og fasadeelementer bør skiftes ut for å hindre videre råteutvikling og svekkelse av fasaden. Musebånd må monteres for å forhindre at gnagere får tilgang til skjulte deler av konstruksjonen. Jevnlig maling av kledningen anbefales for å redusere risikoen for ytterligere skader. Manglende utbedring kan føre til omfattende råteskader og økt risiko for skadedyr i konstruksjonen.

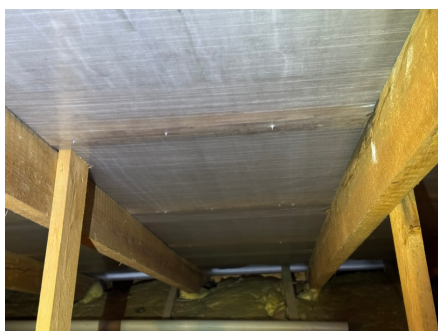
Eksempel på skader i undertaket.

Kostnadsestimatet er satt til utbedring av takteking og undertak.

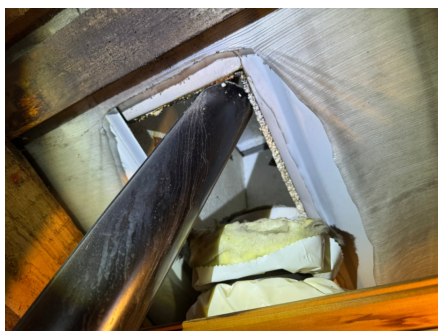
Ventilasjonsrør er avsluttet langt nede.

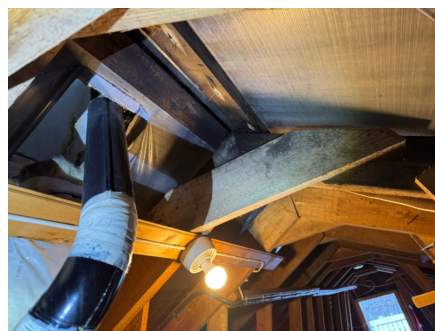
Svertesopp.

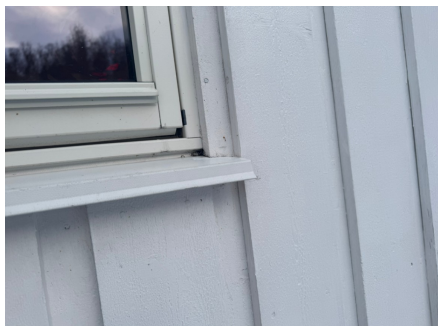
Beslagene mangler oppbrett på sidene.

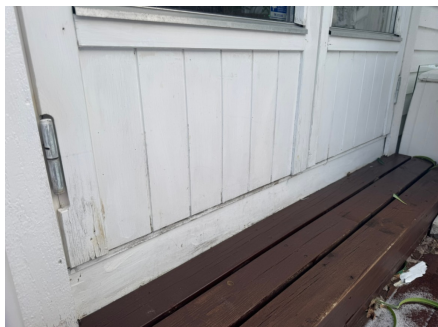
- Karmene i dører er værslitte utvendig og det er sprekker i trevirket.

Eksempel på værslitte karmen.

- Det må foretas lokal utbedring.

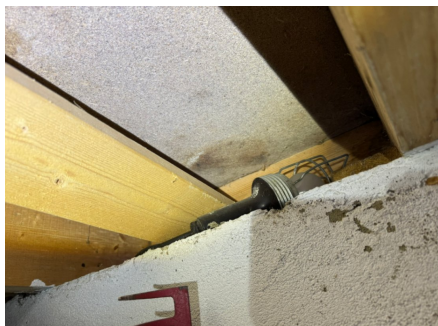
Det er påvist fukt skjolder fra undersiden av terrassen med tilkomst til spisestuen, dette ser ut til å være i området hvor innfestingen til rekkverket er.

Tegn til fukt fra undersiden av membranen.

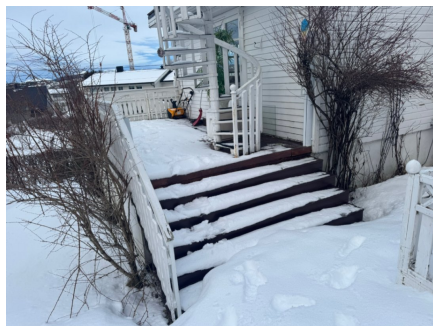
Mangler rekkverk på en side.

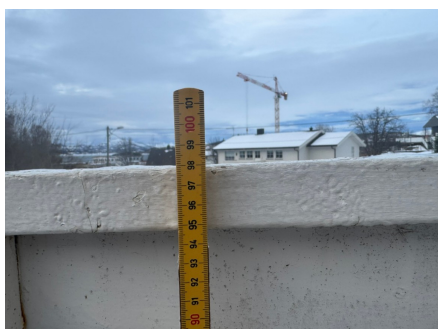
Rekkverket er målt til ca 0,98 meter.

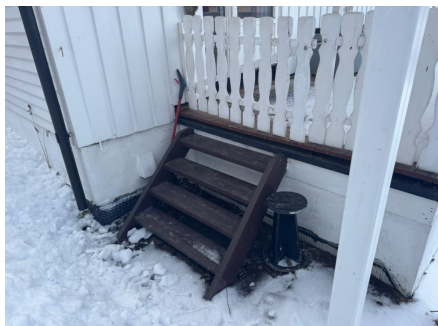
Trapp uten rekkverk.

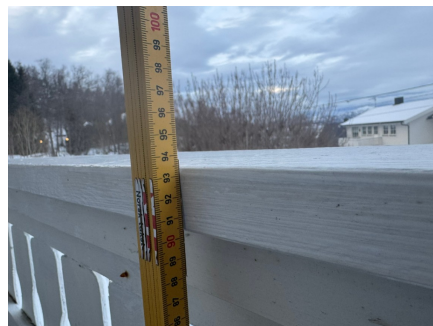
Rekkverkshøyden er 0,94 meter.

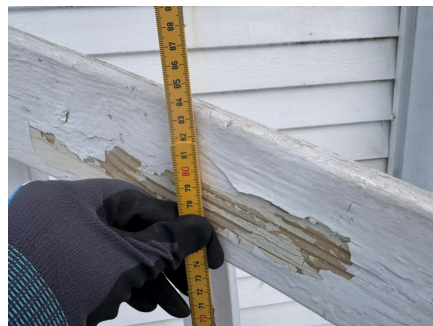
Høyde på rekkverk i trappen.

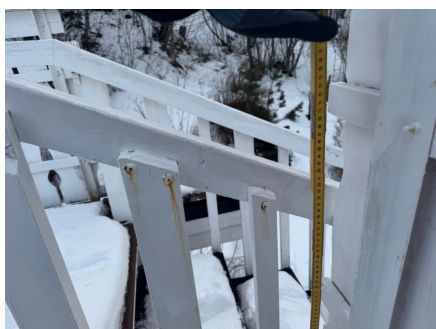
Lavt rekkverk mot trappen.

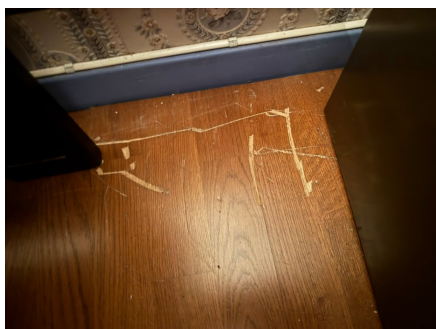
Eksempel på slitasje/skader utover normal slitasjegrad.

- Overflater må utbedres eller skiftes.

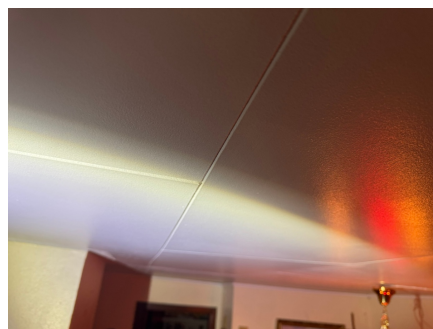
Himlingsplater i taket i underetasjen er løse.

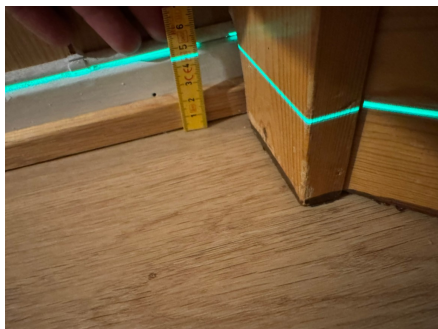
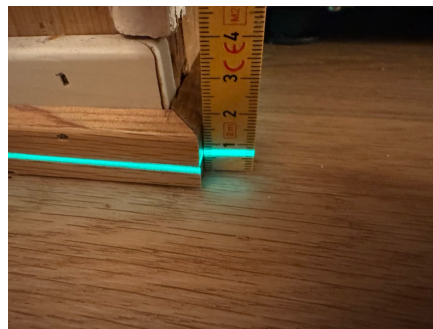
Målt høydeforskjell på over 30 mm gjennom hele rommet. Tilstandsgrad 3 gis med bakgrunn i standardens krav til godkjente måleavvik.

Måling på kjøkkenet.

- For å få tilstandsgrad 0 eller 1 må høydeforskjeller rettes opp. Ytterligere undersøkelser må foretas for å få kartlagt omfanget for utbedring. Kostnadsestimatet er satt til ytterligere undersøkelser.

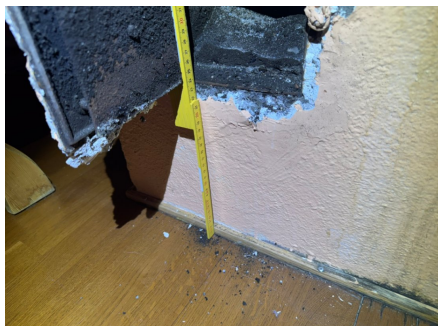
Avstand til brennbart materiale og manglende ildfast plate under pipen. Skadet ildfast stein. Etter vår befaring er pipen malt på nytt.

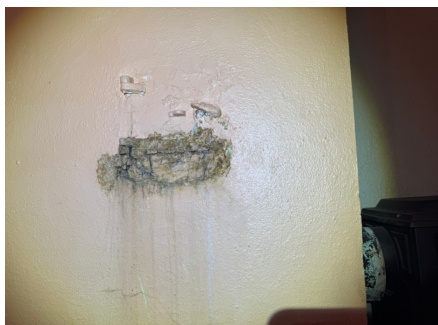
Sotluke sparklet og malt fast. Etter vår befaring er pipen malt på nytt.

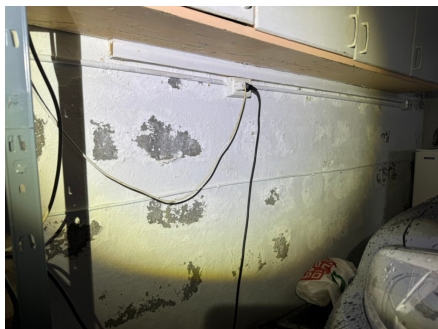
Saltutslag på vegg i garasjen.

Det påviste fuktnivå gir grunn til å overvåke konstruksjonen jevnlig for å se utvikling over tid, og eventuelt foreta tiltak for å unngå fuktskader.

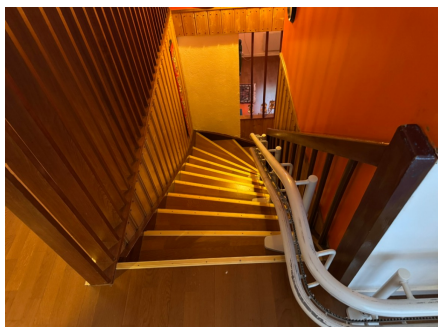
Konsekvensen av de påviste avvikene er økt risiko for fall/personskader.

Manglende håndløper.

- Håndløper må monteres på vegg for å tilfredsstille krav på byggetidspunktet.

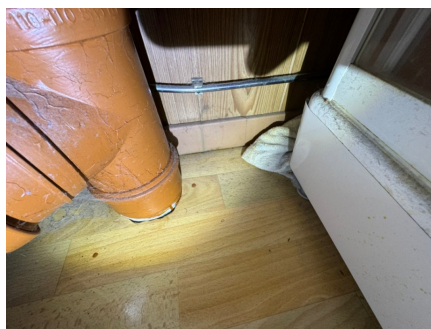
Eksempel på utett rørgjennomføring.

Rommet må oppgraderes/renoveres før daglig bruk for å redusere risiko/omfang av skader. Ved å utsette gulv og vegger for vann kan det oppstå sopp og råteskader i skjulte deler av konstruksjonen.

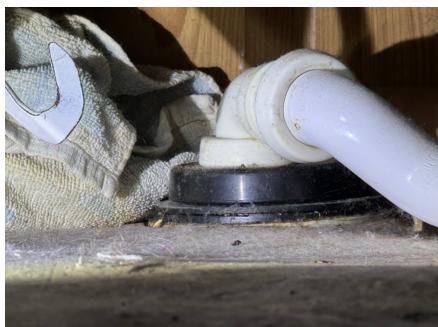
Det er ikke sluk på badet, derav er ikke fallforhold vurdert. Manglende sluk på våtrom er et alvorlig avvik.

Ikke sluk på badet.

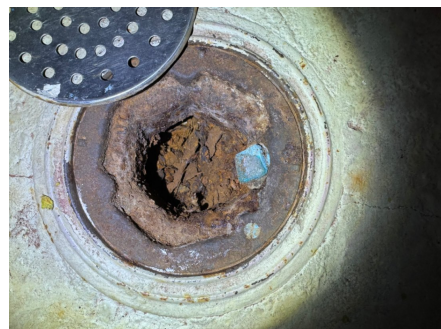
Det er ikke benyttet tettesjikt på veggene og gulv. Det er to sluker på gulvet. Ved inspeksjon i sluker er det påvist rustskader.

Sluk.

Rommet må oppgraderes/renoveres før daglig bruk for å redusere risiko/omfang av skader. Ved å utsette gulv og vegger for vann kan det oppstå sopp og råteskader i skjulte deler av konstruksjonen.

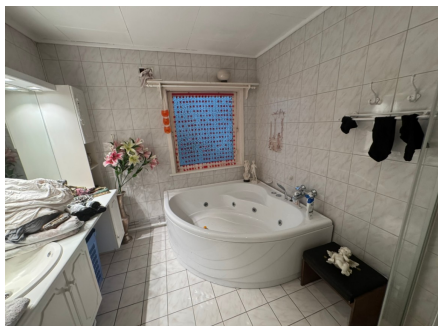
Vindu i våtsonen.

Fliser med bom bør fjernes og erstattes for å sikre god feste til underlaget, slik at man unngår at flisene løsner og det oppstår vanninntrenging. Ikke fuktbestandige materialer i våtsonen bør byttes ut eller fuktbeskyttes for å forhindre fuktskader, muggvekst og redusert levetid på vindu eller dør.

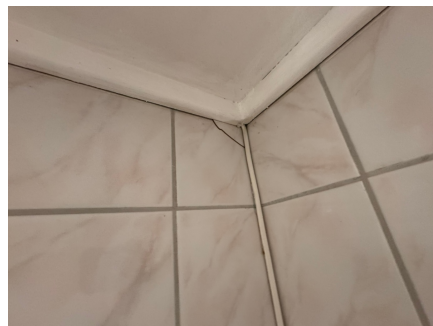
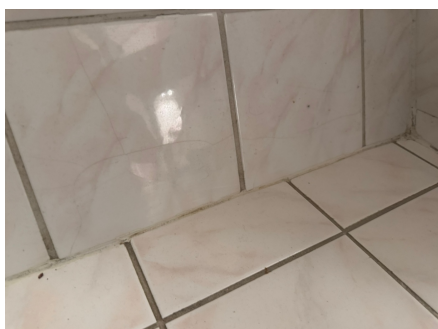
Eksempel på skadet flis.

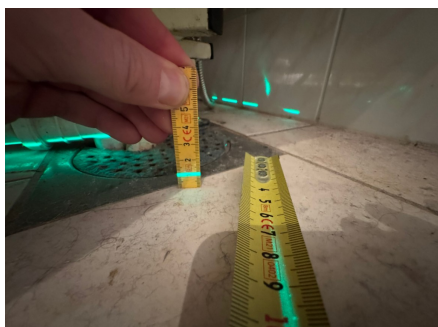
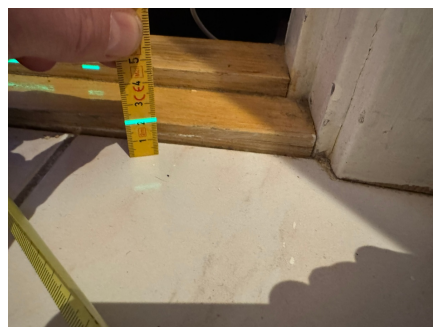
Avviket ved fallet på gulvet øker risikoen for at vann kan flomme ut av rommet samt at det kan bli stående vanddammer som ikke renner til sluk. Det anbefales at det gjøres en helhetlig prosjektering ved oppgradering av våtrommet slik at fallforholdene da blir riktig. Kostnadsestimatet er satt til full oppgradering av våtrommet.

Måling ved sluken.

Måling ved døren.

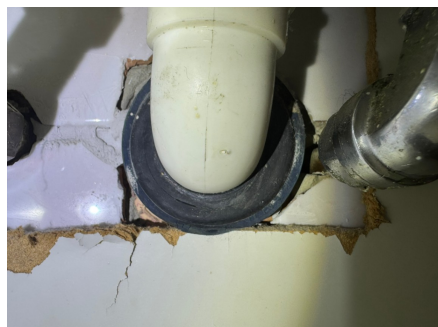
Eksempel på utettheter rundt gjennomføringer i våt sone.

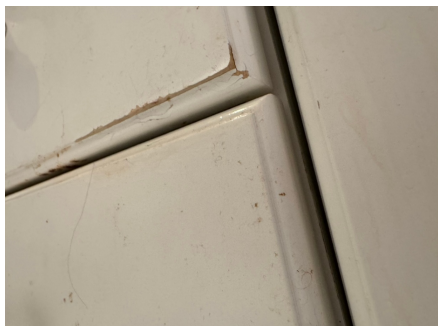
Fuktsvelling på baderomsinnredningen.

Skadet utstyr bør repareres eller erstattes for å sikre at det er tett og funksjonelt.

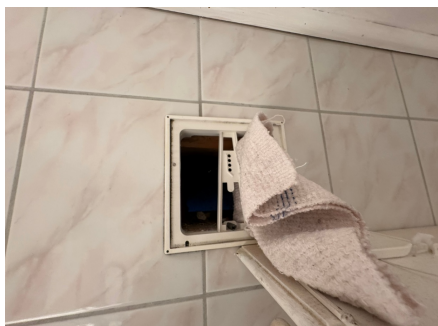
Dårlig ventilasjon kan føre til opphopning av fuktighet og dårlig lukt, noe som kan påvirke innneklimaet negativt.

Naturlig ventilasjon.

- Elektrisk avtrekksvifte bør monteres for å lukke avviket.
- Det bør etableres tilfredsstillende tilluft til våtrom f.eks. luftespalte ved dør e.l.

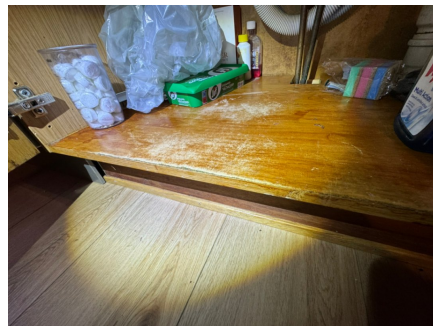
Eksempel på skade.

- Det må påregnes lokal utbedring/utskiftning.

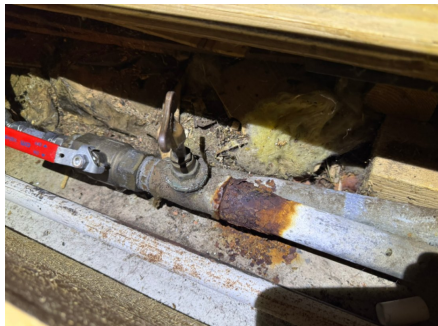
Vannrøret har rustskader.

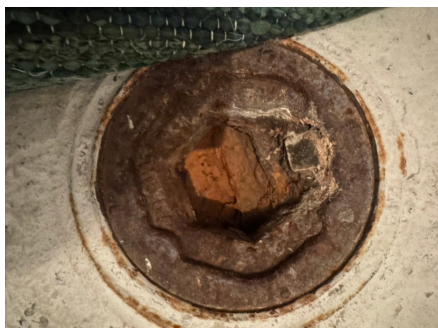
Rustskader i sluk.

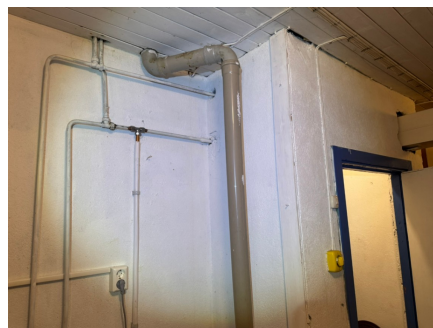
Dårlige festede rør kan føre til lekkasjer, noe som kan forårsake vannskader.

Ikke festet avløpsrør

Avløpsrørene må klamres (festes) tilstrekkelig slik at risiko for lekkasjer og motfall reduseres.

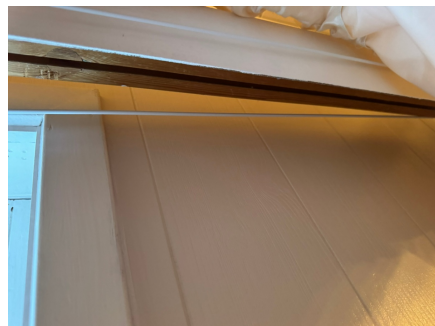
Ventil innvendig er kledd over med plater.

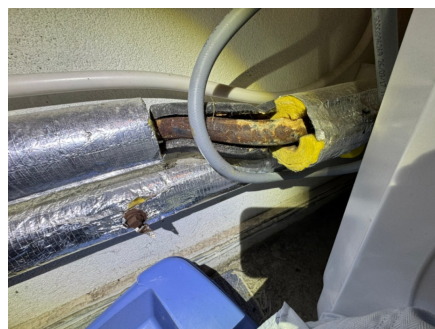
Rustskader på rør.

Det anbefales å inspisere rørene nøye for å vurdere omfanget av korrosjonen.

Det må utføres service/inspeksjon av anlegget av fagperson.

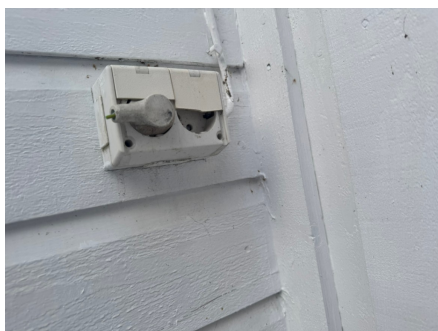
Utvendig stikk har skadet deksel.

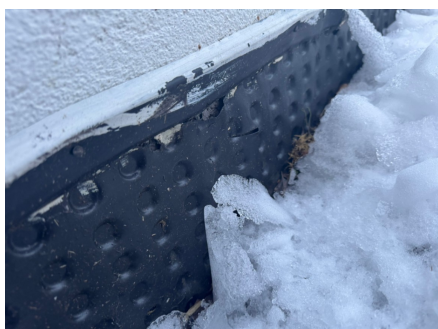
Eksempel på skade på utvendig fuktsikring

Tiltak for utbedring: Det anbefales å gjennomføre en grundig inspeksjon av dreneringssystemet for å vurdere dets tilstand. Eventuelle skader eller slitasje bør utbedres, og det kan være nødvendig å planlegge for utskifting av dreneringssystemet i nær fremtid.

Det er viktig å sikre at tetting og fuktsikring av grunnmuren er utført korrekt og strekker seg over terrengnivå. Dette kan innebære å påføre et kapillærbrytende materialsjikt og sikre at overflatevann ledes bort fra bygningen.

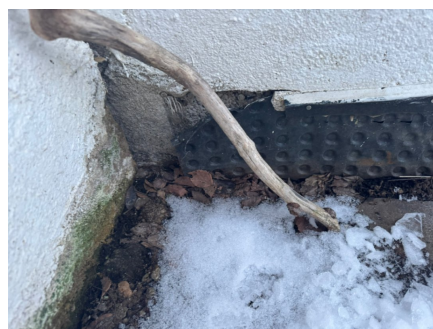
Utvendig fuktsikring er avsluttet ved tilbygget.

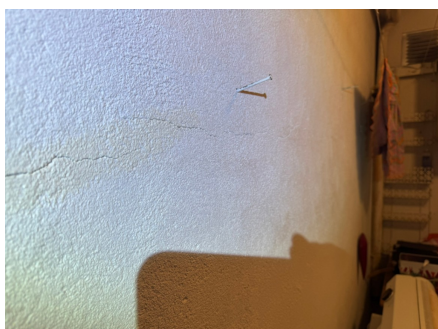
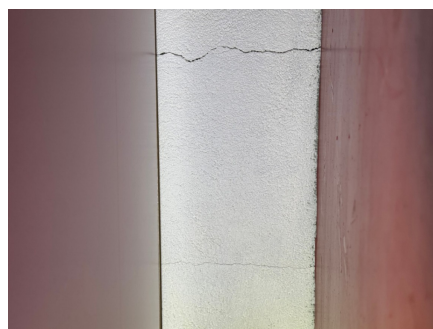
Horisontalriss i grunnmuren kan indikere at det er betydelig jordtrykk mot konstruksjonen. Dette kan svekke grunnmurens stabilitet og føre til ytterligere skader over tid. Hvis ikke tiltak iverksettes, kan det resultere i økte fuktproblemer, setningsskader, og i verste fall fare for stabiliteten i konstruksjonen. Sprekker i grunnmuren må stabiliseres og tettes for å forhindre videre skade.

Horisontal riss i grunnmuren.

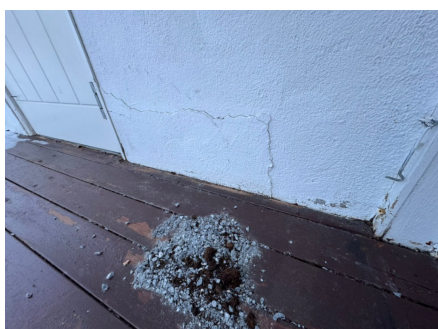
Eksempel på sprekk i grunnmuren.

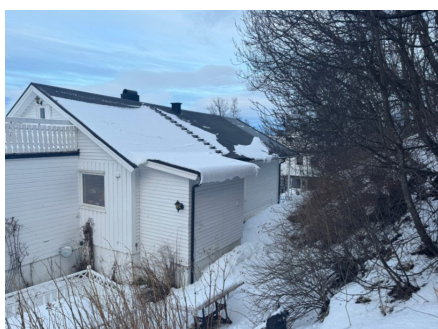
Feil ved terrenghforhold fører til unødvendig mye vann mot konstruksjoner, noe som øker risiko for skader og reduserer levetiden.

Utvendige terrenghforhold.
