Nordli 5, 9300 FINNSNES

# Innholdsrik familiebolig med garasje og opparbeidet hage i barnevennlig boligfelt.

Befaringsdato: 14.08.2025

Rapportdato: 02.09.2025

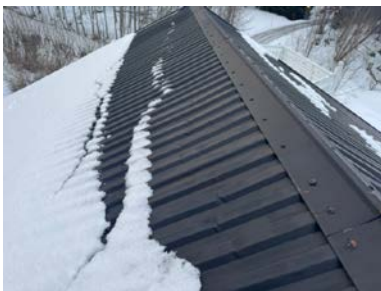
Eksempel på bulker i taket.

Det anbefales å utbedre bulkene og vurdere utskifting av takteking og undertak, for å unngå vanninntrengning og påfølgende fuktskader i konstruksjonen.

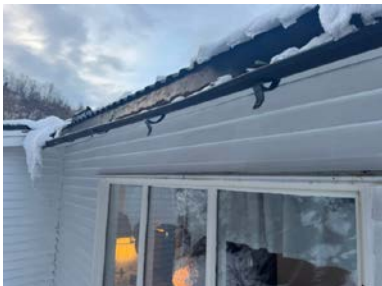
Eksempel på deformasjoner i takrenner.

Snøfangere bør monteres for å hindre skader på mennesker og utstyr ved takras. Takrenner og nedløp må utbedres eller skiftes ut for å sikre tilfredsstillende bortledning av vann, slik at fasader, drenering og grunnmur ikke utsettes for unødvendig fuktbelastning og påfølgende skader.

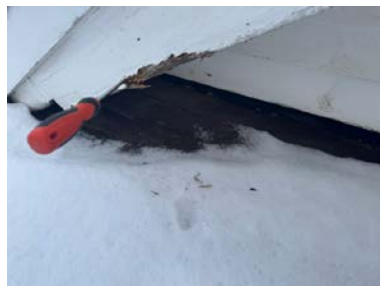
- Det er påvist spredte råteskader i bordkledningen.
- Det er ingen musesperre i nedre kant av konstruksjon.
- Det er værslitt/oppsprukket trevirke/trepaneler.

Eksempel på råteskade.

Skadede kledningsbord, omramminger og fasadeelementer bør skiftes ut for å hindre videre råteutvikling og svekkelse av fasaden. Musebånd må monteres for å forhindre at gnagere får tilgang til skjulte deler av konstruksjonen. Jevnlig maling av kledningen anbefales for å redusere risikoen for ytterligere skader. Manglende utbedring kan føre til omfattende råteskader og økt risiko for skadedyr i konstruksjonen.

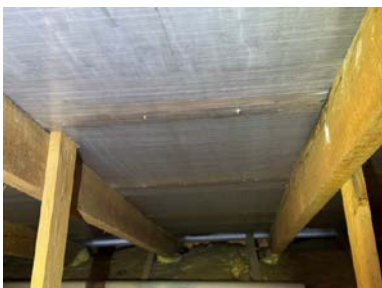
- Det er fra loft/kryploft påvist indikasjoner på at det er punktering av dampspærre, som medfører svekket effekt av dampspærrefunksjonen.
- Det er påvist fuktskjolder/skader i takkonstruksjonen.
- Det er registrert skader i undertak.
- Det er registrert symptom på aktivitet fra skadedyr

Eksempel på skader i undertaket.

- Konstruksjonene må sikres mot råte, sopp og skadedyr.

Det bør iverksettes tiltak for å forhindre skadedyraktivitet.

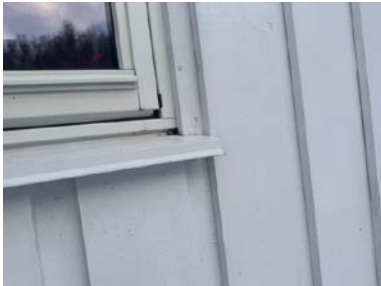
Beslagene mangler oppbrett på sidene.

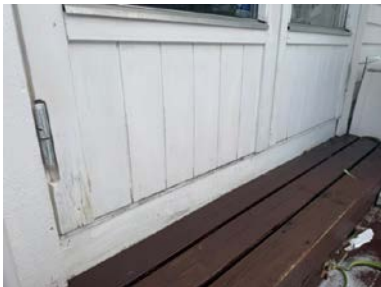
Karmene i dører er værslitte utvendig og det er sprekker i trevirket.

Eksempel på værslitte karmen.

- Det må foretas lokal utbedring.

Slitte karmen og sprekker i trevirket svekker vinduet og redusere dets levetid. Værslitte karmen må males for å beskytte det mot vær og fukt.

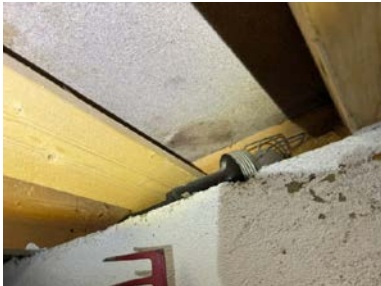
Det er påvist fukt skjolder fra undersiden av terrassen med tilkomst til spisestuen, dette ser ut til å være i området hvor innfestingen til rekkverket er.

Tegn til fukt fra undersiden av membranen.

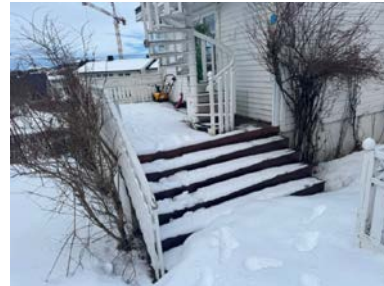
Mangler rekkverk på en side.

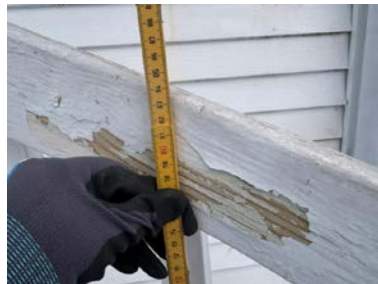
Jeg har påvist råteskade i rekkverket samt at rekkverket i og mot trappen er for lavt.

Høyde på rekkverk i trappen.

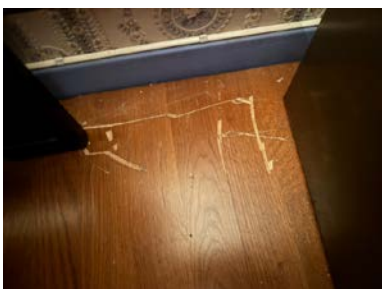
Eksempel på slitasje/skader utover normal slitasjegrad.

- Overflater må utbedres eller skiftes.

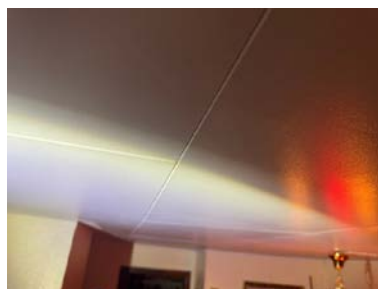
Himlingplater i taket i underetasjen er løse.

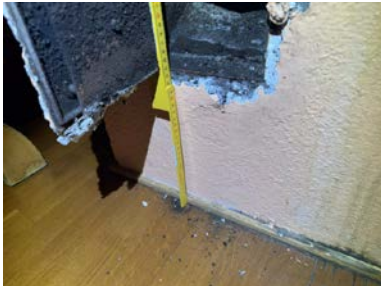
Ildfast stein har sprekker.

Avstand til brennbart materiale og manglende ildfast plate under pipen. Skadet ildfast stein.  
Etter vår befaring er pipen malt på nytt.

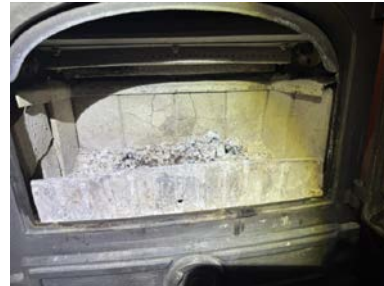
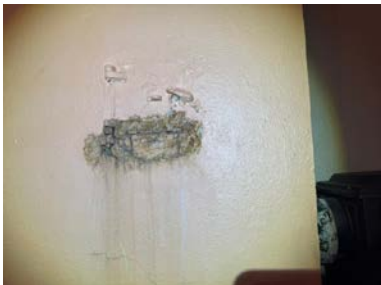
Sotluke sparklet og malt fast. Etter vår befaring er pipen malt på nytt.

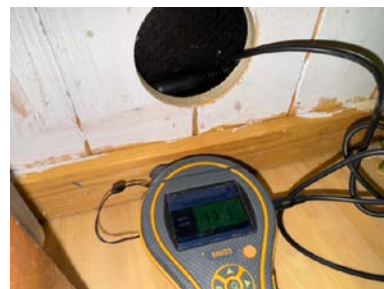
Innvendig i vegg hvor fuktmålingen er foretatt.

Fuktmåling.

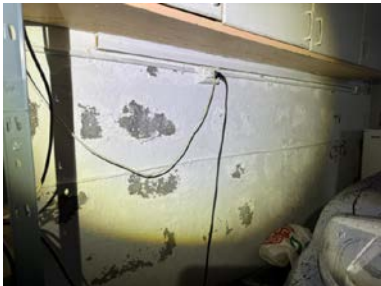
Saltutslag på vegg i garasjen.

Det påviste fuktnivå gir grunn til å overvåke konstruksjonen jevnlig for å se utvikling over tid, og eventuelt foreta tiltak for å unngå fuktskader.

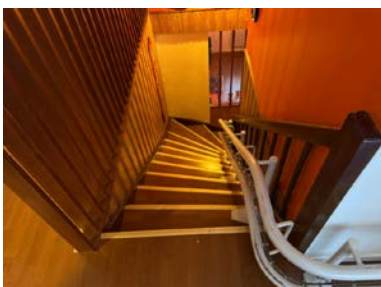
Konsekvensen av de påviste avvikene er økt risiko for fall/personskader.

Manglende håndløper.

- Håndløper må monteres på vegg for å tilfredsstille krav på byggetidspunktet.

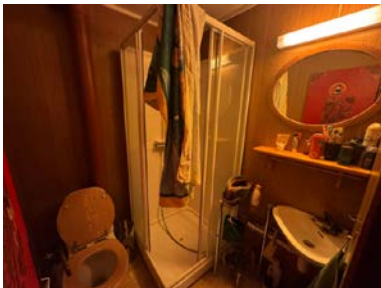
Badet i underetasjen.

Det er ikke sluk på badet, derav er ikke fallforhold vurdert. Manglende sluk på våtrom er et alvorlig avvik.

Ved vannpåkjenning på overflater vil det bli skader. Dusjkabinettet er helt avgjørende for at det ikke har oppstått fuktskader i rommet.  
Rommet er ventilert med naturlig ventilasjon via klaffeventil i vegg. Ventilasjonen kan oppleves som dårlig ved dusjing.

Rommet må oppgraderes/renoveres før daglig bruk for å redusere risiko/omfang av skader. Ved å utsette gulv og vegger for vann kan det oppstå sopp og råteskader i skjulte deler av konstruksjonen.

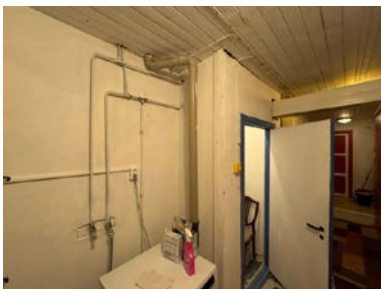
Vaskerommet.

Det er ikke benyttet tettesjikt på veggene og gulv. Det er to sluker på gulvet. Ved inspeksjon i sluker er det påvist rustskader.

Sluket er av eldre type, noe som tilsier at ved renovering kan det være vanskelig å dokumentere at nye vinylbelegg eller slukmansjetter kan benyttes opp mot denne sluken. Det kan være nødvendig å skifte sluk ved renovering. Det er gjort fuksøk, jeg ikke funnet negative fuktindikasjoner. Gulvet har ujevnt fall, noe som vil resultere i at det blir liggende vanndammer som ikke renner mot sluk.

Rommet må oppgraderes/renoveres før daglig bruk for å redusere risiko/omfang av skader. Ved å utsette gulv og vegger for vann kan det oppstå sopp og råteskader i skjulte deler av konstruksjonen.

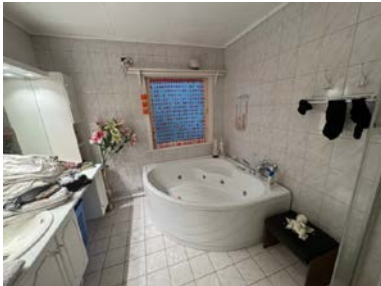
Det er påvist at noen fliser har bom (hulrom under).  
Det er påvist sprekker i fliser.  
Det er vindu/dør med ikke fuktbestandige materialer i våtsonen (ved vask, dusj, badekar, osv.), løsningen eller byggematerialet er uegnet

Vindu i våtsonen.

Fliser med bom bør fjernes og erstattes for å sikre god feste til underlaget, slik at man unngår at flisene løsner og det oppstår vanninntrenging. Ikke fuktbestandige materialer i våtsonen bør byttes ut eller fuktbeskyttes for å forhindre fuktskader, muggvekst og redusert levetid på vindu eller dør.

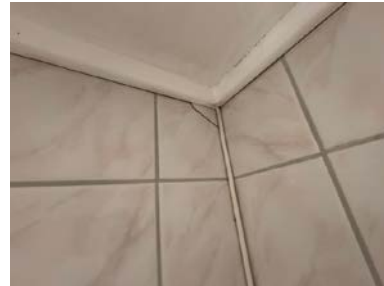
Eksempel på skadet flis.

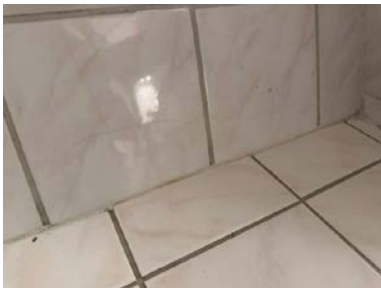
Eksempel på skadet flis.

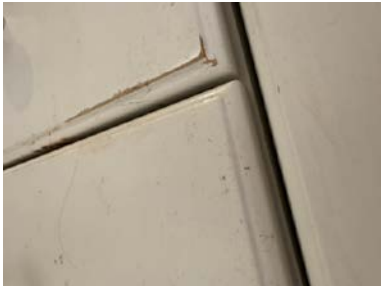
Det er påvist riss/sprekker i utstyr på våtrommet.  
Det er påvist skader på innredning.

Fuktsvelling på baderomsinnredningen.

Skadet utstyr bør repareres eller erstattes for å sikre at det er tett og funksjonelt.

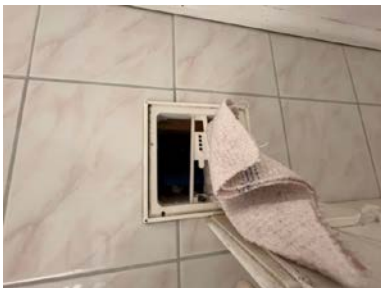
Dårlig ventilasjon kan føre til opphopning av fuktighet og dårlig lukt, noe som kan påvirke inneklimaet negativt.

Naturlig ventilasjon.

- Elektrisk avtrekksvifte bør monteres for å lukke avviket.
- Det bør etableres tilfredsstillende tilluft til våtrom f.eks. luftespalte ved dør e.l.

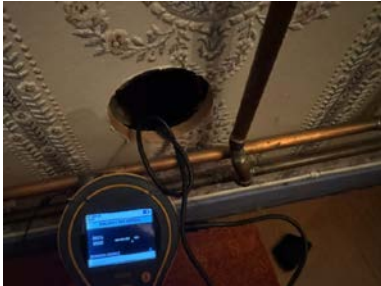
Fuktmåling mot dusjhjørne.

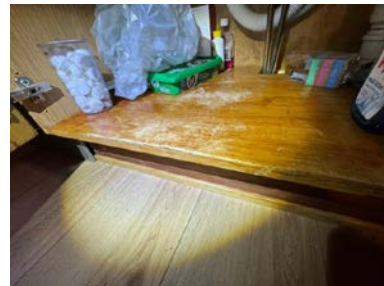
Det er påvist skader på overflater/kjøkkeninnredning utover normal slitasjegrad.

Eksempel på skade.

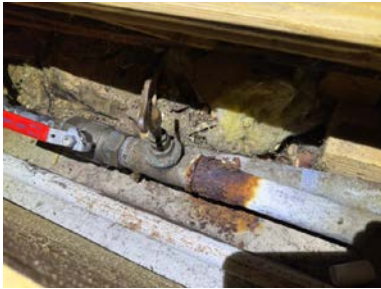
Det er påvist rustdannelser på jernrør.

Vannrørret har rustskader.

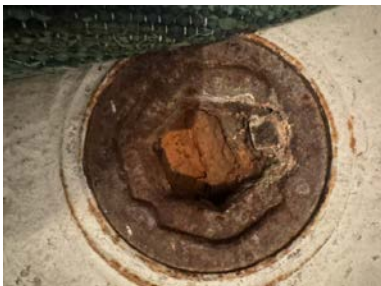
Rustskader i sluk.

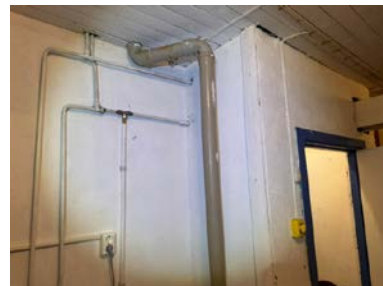
Dårlige festede rør kan føre til lekkasjer, noe som kan forårsake vannskader.

Ikke festet avløpsrør

Avløpsrørene må klamres (festes) tilstrekkelig slik at risiko for lekkasjer og motfall reduseres.

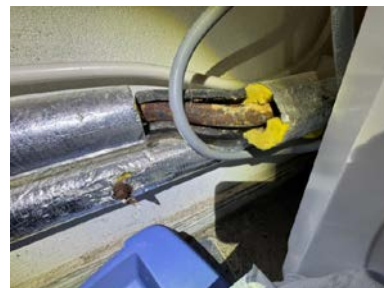
Det er påvist korrosjon på rør.

Rustskader på rør.

Det anbefales å inspisere rørene nøye for å vurdere omfanget av korrosjonen.

Det må utføres service/inspeksjon av anlegget av fagperson.

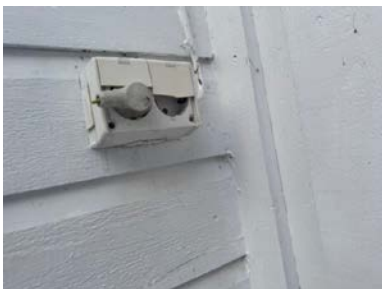
Utvendig stikk har skadet deksel.

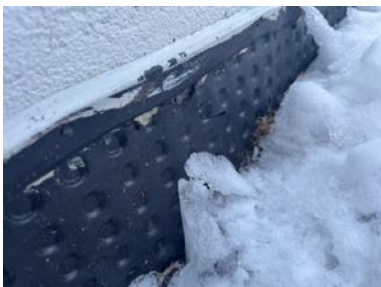
Utvendig tetting/fuktsikring av grunnmuren er avsluttet ved tilbygg og er skadet.

Eksempel på skade på utvendig fuktsikring

Tiltak for utbedring: Det anbefales å gjennomføre en grundig inspeksjon av dreneringssystemet for å vurdere dets tilstand. Eventuelle skader eller slitasje bør utbedres, og det kan være nødvendig å planlegge for utskifting av dreneringssystemet i nær fremtid.

Det er viktig å sikre at tetting og fuktsikring av grunnmuren er utført korrekt og strekker seg over terrengnivå. Dette kan innebære å påføre et kapillærbrytende materialsjikt og sikre at overflatevann ledes bort fra bygningen.

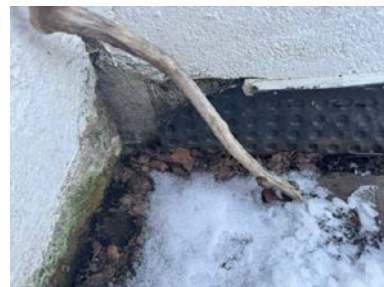
Utvendig fuktsikring er avsluttet ved tilbygget.

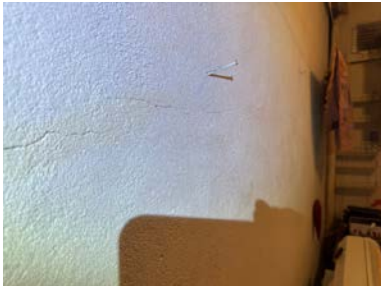
Det er registrert horisontalriss som er symptom på jordtrykk.

Horisontalriss i grunnmuren kan indikere at det er betydelig jordtrykk mot konstruksjonen. Dette kan svekke grunnmurens stabilitet og føre til ytterligere skader over tid. Hvis ikke tiltak iverksettes, kan det resultere i økte fuktproblemer, setningsskader, og i verste fall fare for stabiliteten i konstruksjonen. Sprekker i grunnmuren må stabiliseres og tettes for å forhindre videre skade.

Horisontal riss i grunnmuren.

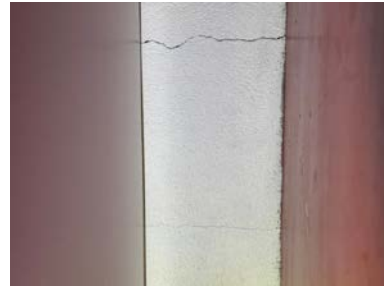
Horisontal riss i grunnmuren.

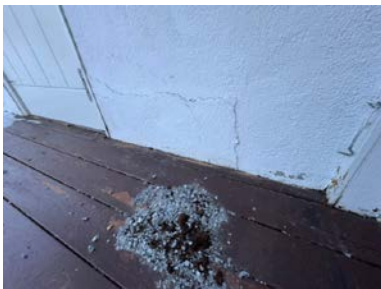
Eksempel på sprekk i grunnmuren.

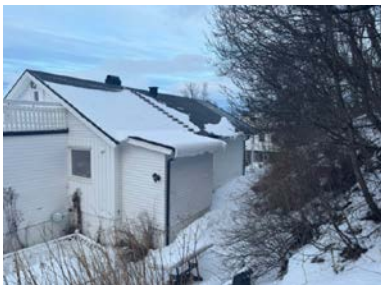
Feil ved terrenghold fører til unødvendig mye vann mot konstruksjoner, noe som øker risiko for skader og reduserer levetiden.

Utvendige terrenghold.
