# Tilstandsrapport

Fritidsbolig

Lialøvegen 24, 2953 BEITOSTØLEN

Befaringsdato: 17.03.2025

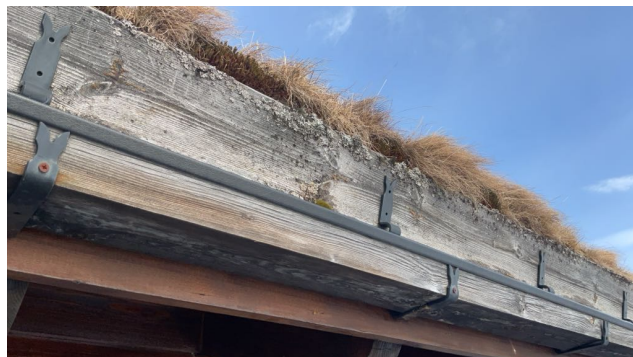
Bemerket mose/slitasje på torvstokk der vedlikehold bør vurderes.

Slitasje/mosedannelse

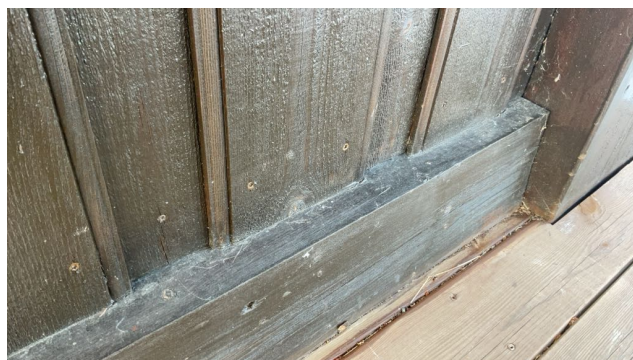
Luftet kledning var ikke vanlig ved oppføringstidspunktet. Normalt fungerer det med ikke luftet kledning i tørt fjellklima.

Ingen dryppkant ned på bunnbord eller luftespalte, vedlikeholdsettersyn er avgjørende for konstruksjon

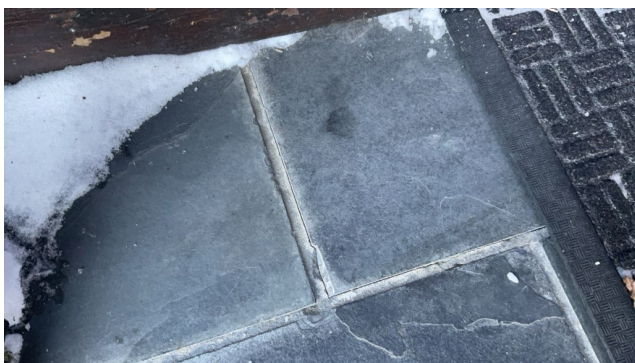
Bemerket bom (hullrom) og sprekkdannelse i fug ved ytterdør.

- Det må foretas tiltak for å lukke avviket.

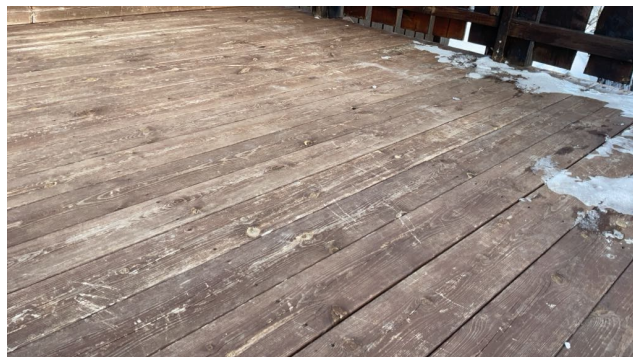
Vedlikeholdsbehov av terrasse mot vestlig retning

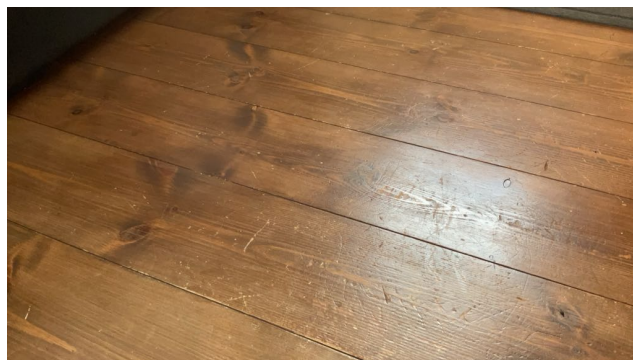
Slitasje

- Det må foretas tiltak for å lukke avviket.

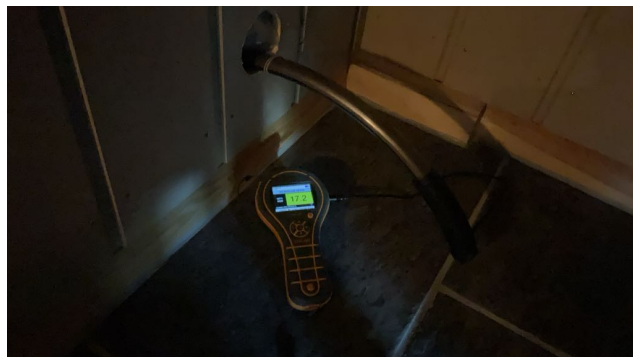
Det er gjennom hulltaking påvist fuktnivå over normalt fuktnivå inne i trekonstruksjonen i hulltakingen, men ikke påvist fuktskader i dette området.

Hulltaking foretatt i rom under terreng fra trapp, ved fuktmåletaking var det fuktnivå over normalt fuktnivå i gips, lekt/treverk var det ikke fuktutslag

Det påviste fuktnivå gir grunn til å overvåke konstruksjonen jevnlig for å se utvikling over tid, og eventuelt foreta tiltak for å unngå fuktskader.

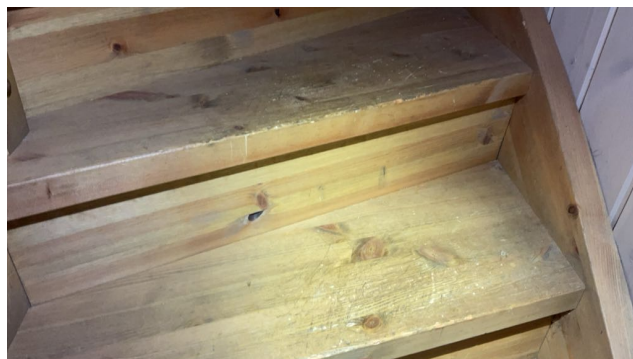
Slitasje i trinn

- Trappen står foran en god del vedlikehold.

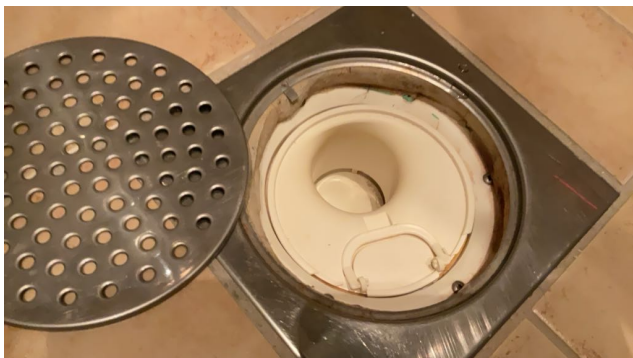
Tettesjikt registrert fra sluk

- Overvåk tilstanden jevnlig. For å få tilstandsgrad 0 eller 1 må tettesjiktet skiftes ut, men tidspunktet for når dette er nødvendig er vanskelig å si noe om.

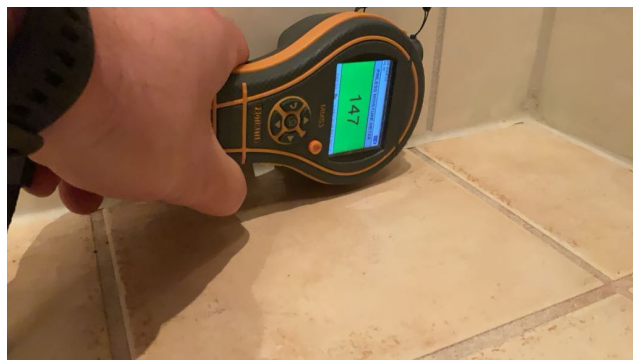
Hulltaking er ikke foretatt da det ikke er fysisk mulig pga tilliggende konstruksjoner som er yttervegg, må hensyntas at dette er rom mot terreng og bør holdes under tilsyn ved sviktende drenering eller fuktinnslag fra terreng.

Ved overflatesøk med fuktmåler av egnet utstyr var det ikke fuktutslag på vegg i våtsone i dusj

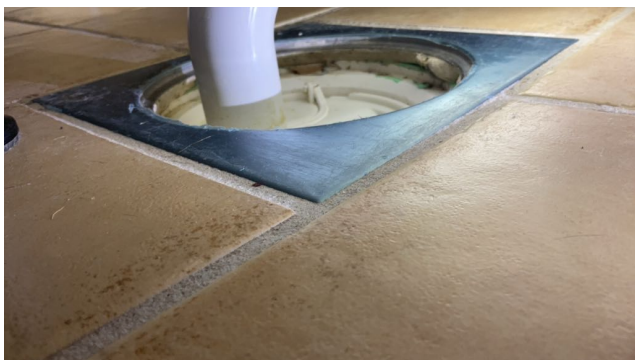
Fra sluk ble det registrert smøremembran under tettesjikt

- Overvåk tilstanden jevnlig. For å få tilstandsgrad 0 eller 1 må tettesjiktet skiftes ut, men tidspunktet for når dette er nødvendig er vanskelig å si noe om.

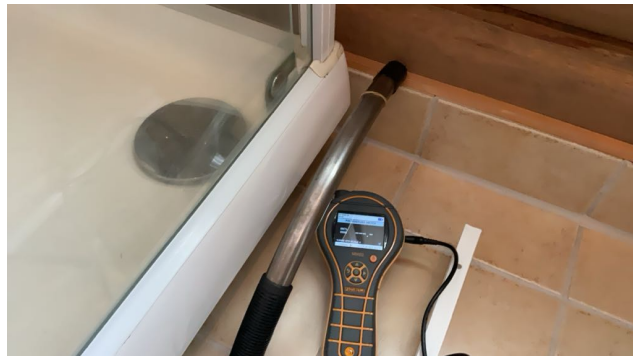
Hulltaking er ikke foretatt da det ikke er fysisk mulig pga tilliggende konstruksjoner som er i laft og yttervegg bak dusj.

Ved fuktmåletaking av vegg ovenfor sokkelflis i dusj var det ikke fuktutslag

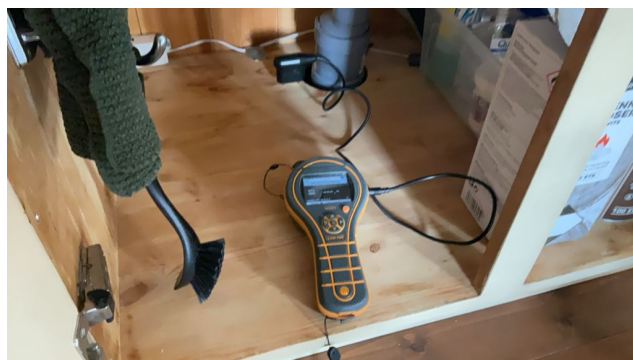
Ved fuktmåletaking av bunn kjøkkenskap var det ikke fuktutslag

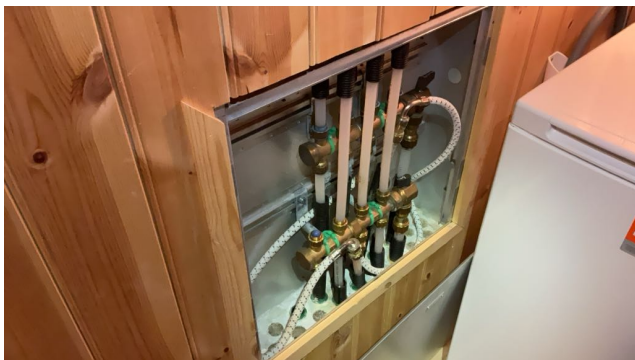
Fordelerskap plassert i rom med sluk

- Det må monteres tettemuffer i enden av varerørene.

Kurser bør merkes.

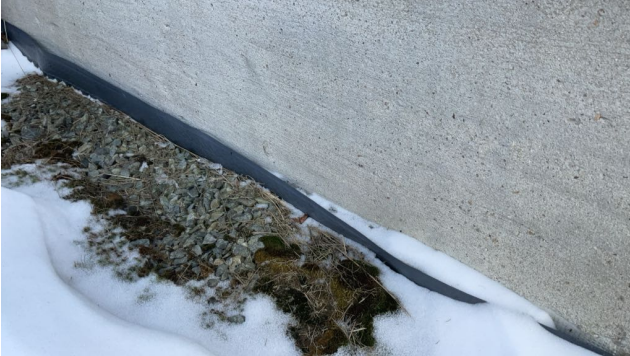
- Mer enn halvparten av forventet levetid på drenering er overskredet. Manglende klemlist mellom mur og dreneringsplatt, bør foretas tiltak for å unngå fuktinntrengning fra vær/vind.

Manglende klemme mot mur

- Det bør gjøres lokale tiltak.
- Overvåk tilstanden jevnlig. For å få tilstandsgrad 0 eller 1 må dreneringen skiftes ut, men tidspunktet for når dette er nødvendig er vanskelig å si noe om. Bruken av underetg/kjeller vil og være avgjørende.
