Tilstandsrapport

Enebolig

Ilaveien 52, 1605 FREDRIKSTAD

Befaringsdato: 04.03.2025

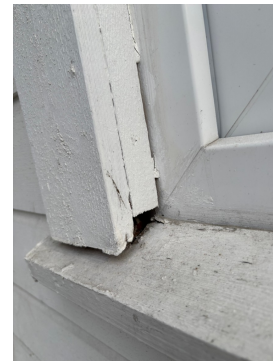
Deler av kledningen har lite ventilasjon i underkant. Kledningen er visuelt befart og stikktakninger er tatt sporadisk. Det observeres generelt kvinger og tørkesprekker i kledningen, dette er normalt med tanke på alder. Type/mengde isolasjon er ikke kjent, men antas å være oppført etter byggeårets normer og krav. Dagens krav til isolasjon og tetthet er strengere enn de krav som gjaldt da denne bygningen ble oppført. Arbeider vedr yttervegger/kledning er utført av tidligere eier som egeninnsats.

Viser utettheter vedr beslag/vannbrett.

Levetid på yttervegger i tre/bindingsverk er ca 40-80 år. Normal levetid for utvendig kledning er fra 20-60 år. Det er viktig med vedlikehold på ytterkledning og spesielt på sydveggen som er mest utsatt. Det bør utføres tiltak for å bedre ventilasjon bak kledningen. Utførte arbeider som egeninnsats er å anse som en risikokonstruksjon når det gjelder ventilasjon bak kledning samt tetthet.

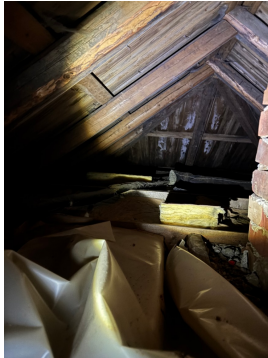
Det er registrert noe sig/heng i takkonstruksjonen. Det er noen fuktskjolder + sopp i undertaket noen steder. Stedvis lite ventilasjon. Loft/takkonstruksjoner er en risikokonstruksjon dersom det er lite eller ingen ventilasjon kombinert med varmetap gjennom konstruksjonen fra undersiden som gir høy luftfuktighet på loftet. Dette kan forårsake ytterligere sopp og råteskader. Dagens krav til isolasjon og tetthet er strengere en da da denne bygningen ble oppført. Huset er eldre og det var ikke vanlig med dampspærre fra dette byggeåret.

Viser loft med noe sopp på undertaket

Ventilasjon av konstruksjonen må utbedres/økes for at undertaket kan tørke ut raskere på hele loftet. Loft er en risikokonstruksjon der det er lite ventilasjon. Det bør foretas kontroll av gjennomføringer fra loft og fra yttertaket hver vår og høst. Tg 2 er satt pga alder på konstruksjon og gamle fuktskjolder/svertesopp/sopp. Ved oppussing innvendig i 2 etg anbefales det at det monteres dampspærre, dette for å hindre at damp/varm luft trenger gjennom konstruksjonen opp mot loftet som igjen kan skape ytterligere mugg/svertesopp og kondens.

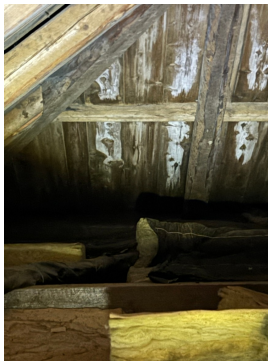
Viser sopp på undertaket

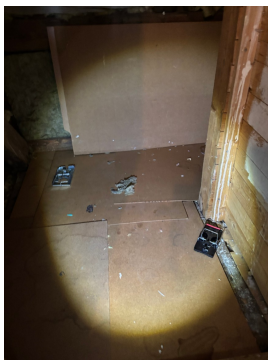
Viser rottefeller i kott i 2 etg

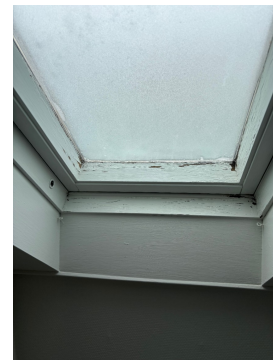
Viser takvindu på bad i 2 etg.

Takvindu på bad i 2 etg må kontrolleres og trolig justeres samt skiftes håndtak. Belistninger og beslag/vannbrett rundt vinduer ellers bør kontrolleres av fagmann.

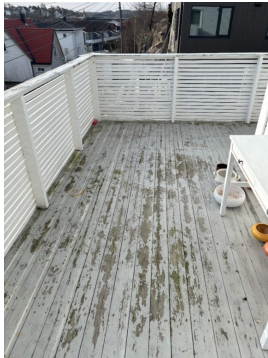
Veranda/terrasse i 1 etg ligger over innredede boligrom, usikker konstruksjon. Konstruksjonsutforming gir økt fare for skader. Veranda/terrasser er ikke byggesøkt slik de er i dag. Rekkverk på veranda er noe løst. Det er fuktskader i gesimsen rundt veranda i 1 etg, dette må årsak-klareres og utbedres.

Viser veranda i 1 etg med vedlikeholdsbehov.

Normalt vedlikehold er viktig for å forlenge levetiden på konstruksjonen. Kjøper må være klar over at deler av veranda/terrasser ikke er søkt om og godkjent i kommunen, noe av veranda ligger utenfor tomtegrensen. Fuktskader i gesimser rundt veranda må utbedres og konstruksjonen må kontrolleres pga mulig feil oppbygning/fuktsikring/lufting.

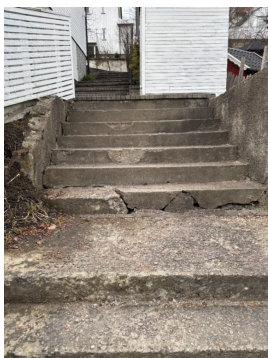
Deler av utvendige trapper har sprekker/setninger/avskallinger. Det er noen bom og sprekk i fliser på inngangstrappen. Stenlegging mellom trapper har betydelige setninger.

Viser utvendige trapper

Deler av trapper har tiltaksbehov. Det bør monteres rekkverk.

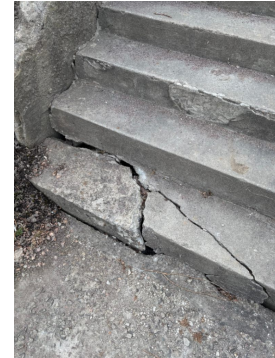
Viser brudd i trinn.

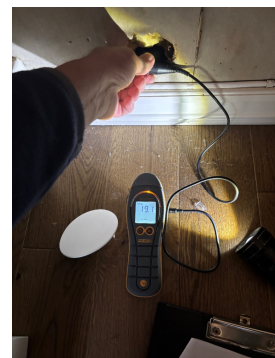
Det er registrert fukt + noe sopp på innsiden av 2 yttervegger på soverom mot nord i 1 etg, trolig kondens gjennom veggen. Himlinger i 2 etg er noe utett opp mot loft. Overflater har normal slitasje ellers. Det mangler noen smålister her og der. Det er registrert noen ufagmessigheter på utførelsen av gulvlegging.

Viser fukt i ytterveggen.

Fukt/sopp på soverom i 1 etg må kontrolleres nærmere og tiltak må iverksettes. Utettheter opp mot loft fra 2 etg bør kontrolleres nærmere. Laminatgulv må vaskes med lite vann for å unngå skader i skjøter. Tg 2 er satt pga alder/slitasje/ufagmessigheter.

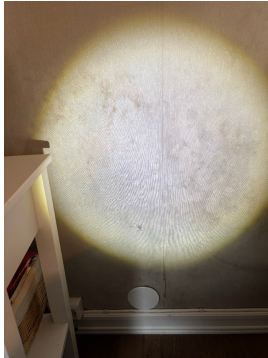
Viser muggsopp på veggplater

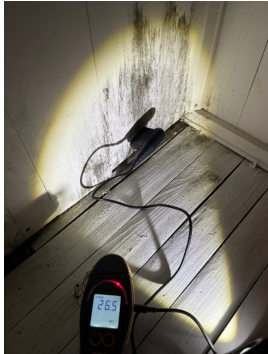
Det er foretatt hulltaking i innforede vegger og det ble registrert ca 22 % fukt i konstruksjon som er over anbefalt.

Viser fuktmåling.

Fuktskader i gulv/vegg inne i gardeobeskap må utbedres. Isopor er ikke tillatt å bruke som isolasjon hvis den ikke er pusset/murt inn. Dette strider mot brannforskriftene og må fjernes/erstattes. Innforede vegger er en risikokonstruksjon der det er påvist forhøyede verdier i konstruksjonen. Innforinger må følges med på og fuktmåles regelmessig for å sjekke om verdiene endrer seg. Forhøyede verdier kan medføre sopp og råteskader i innforede vegger/konstruksjoner. Rom under terreng er å anse som en risikokonstruksjon. Stipulert kostnad kan overstiges dersom det viser seg at skaden er større enn anntatt.

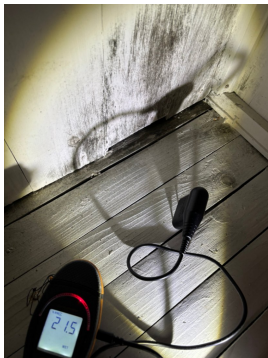
Det er registrert fukt/skader i vegg og gulv inne i garderobeskap på soverom i uetg. Det er brukt isopor i innforede vegger mot grunnmur, dette strider mot brannforskriftene. Det er påvist fuktindikasjoner i gulv og murvegger under terreng. Dette gir vanligvis utslag selv om det er drenert om på utsiden pga kapilært oppsug fra grunn. Det er registrert fukt i innforede yttervegger mot grunnmur.

Viser fukt i gulv/vegg.

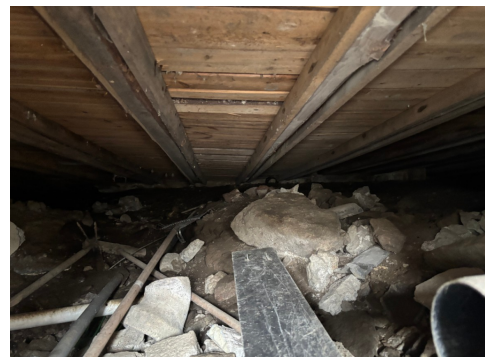
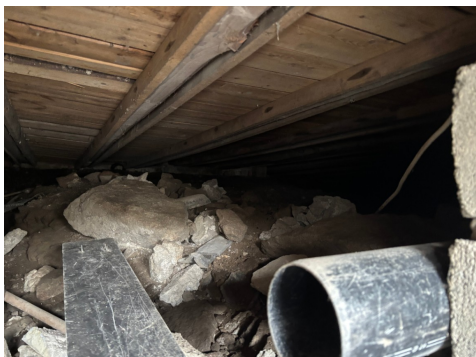
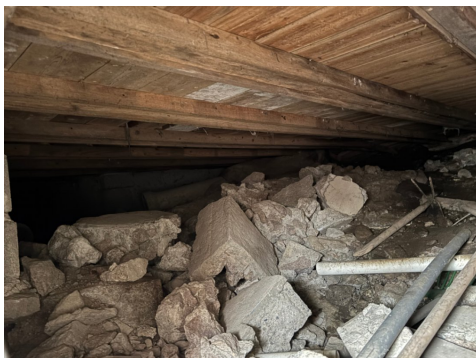
Det kan se ut til at det er noe råteskade i stubbloft/bjelkelag innerst i den trange delen rett inn fra luken til krypkjeller, ytterligere undersøkelser anbefales. Fuktnivået er over anbefalt og det bør settes i gang tiltak for å senke fuktnivået. Krypkjeller må anses som en risikokonstruksjon når det gjelder fukt/sopp/råteskader. Krypkjeller bør følges med på da skader kan utvikle seg over tid. Det ble registrert en død rotte i kjellerrom nylig. Tidligere eier opplyste at det tidligere har vært noe rotteplager i bygget.

Viser deler av krypkjeller

Ventilasjon må økes og det må kontrolleres bedre ang rotter/tilgang. Det bør legges plast over grunnen for å begrense avdampning til ovenliggende konstruksjoner. Det bør gjøres jevnlig kontroll av krypprommet for å ha en oversikt over omfang av vanntilsig. Kjøper må være klar over at kjeller under bakkenivå og krypkjeller er en risikokonstruksjon. Den innerste laveste delen av krypkjeller er ikke kontrollert nærme pga trang adkomst. Her kan det være skader fra tidligere.

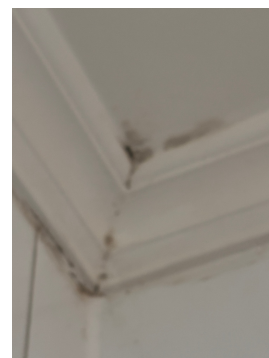
Viser noe muggsopp i taket

Det må utføres tiltak på sprekk i flis i våtsonen + tiltak mot sopp/mugg i taket. Kjøper må være klar over at badet er utført som egeninnsats uten dokumentasjon på materialvalg eller utførelse. Fliser og fuger i dusjsonen må overvåkes med jevne mellomrom for å hindre at vann trenger inn bak fliser. Fuger i dusj-sonen bør impregneres. Dusjing rett på vegg og gulv er en risiko for konstruksjonen på sikt. Det anbefales å sette inn dusjkabinett. Konsekvens er at våtrommet kan ha kortere levetid enn forventet.

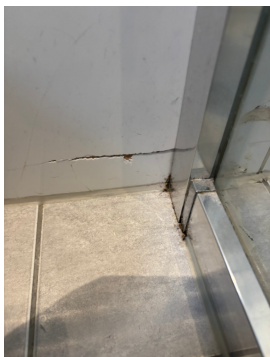
Viser sprekke/skader i veggfliser.

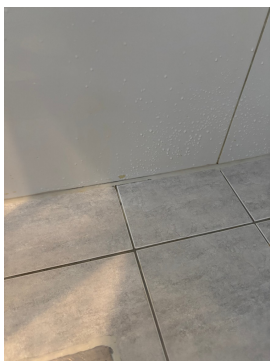
Viser noen glipper/sprekker i silicon.

Kjøper må være klar over at våtrommet er oppgradert som egeninnsats. Det må lages en spalte i høy kant mellom dusj og baderommet slik at vann kan renne mot sluk. Våtrom som er utført som egeninnsats er å anse som en risikokonstruksjon. Ved oppgradering av badet må det etableres bedre fall rundt sluk. Konsekvens kan være at våtrommet har kortere levetid enn forventet.

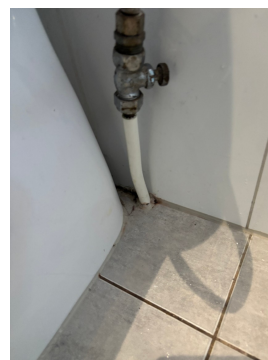
Viser rørgjennomføring i gulvet.

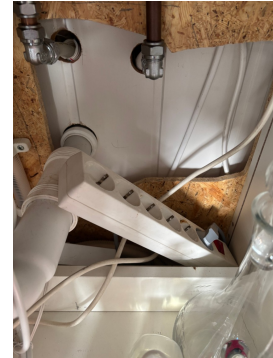
Viser rør og el-opplegg i kjøkkenbenken.

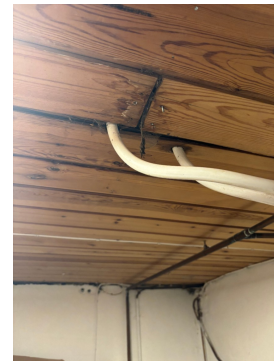
Viser kobberør og skjolder i tak i kjeller

Uisolerte rør på kott bør isoleres. Kolbe i rør i rør skap må festes. Rørøppegget bør holdes under oppsikt med jevne mellomrom. Egen kontroll av autorisert rørleggerfirma anbefales. Tg 2 er satt pga alder/utførelse.

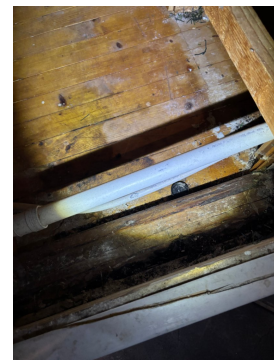
Viser uisolerte vannledninger på kott i 2 etg

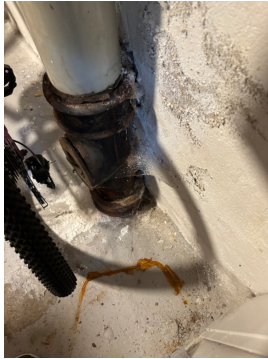
Viser pvc rør som er tilkoblet gammel soil.

Røropplegget bør holdes under oppsikt med jevne mellomrom. Tg 2 er satt ut fra alder/slitasje.

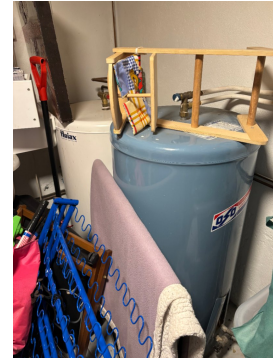
Iflg dagens forskrifter skal bereder være direktetilkoblet inn i bryter og ikke via stikkontakt. Beredere fungerer bra i dag opplyser eier. Ingen tiltak er nødvendig foreløpig.

Viser beredere.

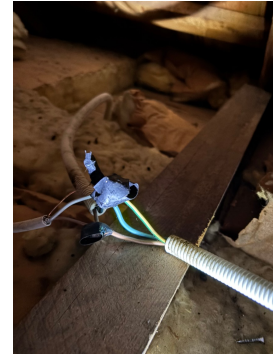
Viser skjøting på loft.

Det anbefales utvidet kontroll pga alder på HELE anlegget og en helhetlig vurdering. Kostandsestimatet er bare for en fullstendig kontroll av anlegget uten kostnad for ev arbeider/rettelser. Det anbefales å hente inn pristilbud på rettelsener etter utført kontroll.

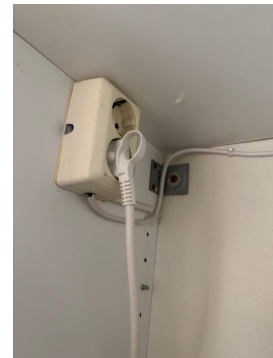
Viser for tynn kabel til kontakt.

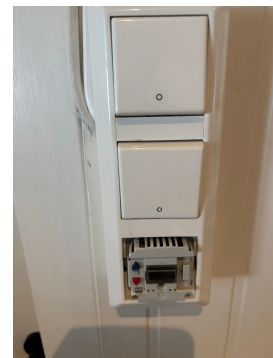
Viser manglende deksel.

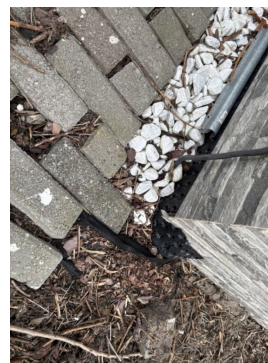
Det er en fjell-tomt. Det er vanskelig med fullgod drenering rundt grunnmur rett på fjell. Det må sørges for at krypkjeller har god ventilasjon og det bør legges plast på fjellet for å hindre fukt/damp i og trekke opp i konstruksjoner. Det kan ikke utelukkes at det må dreneres om. Dreneringen begynner å bli gammel det er fuktutslag på innsiden av grunnmur.

Bildet viser noe drengplast mot grunnmuren på oversiden.

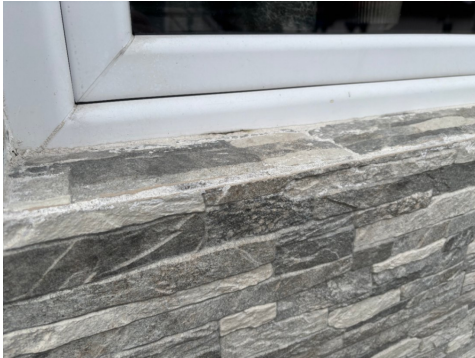
Viser flislegging inn mot vinduer.

Sprekker i mur fuges igjen for å sjekke om de utvider seg over tid. Det må etableres vannrette beslag under vinduer slik at det ikke trekker vann i grunnmuren som igjen vil føre til at fliser løsner. Ventilasjon må økes.

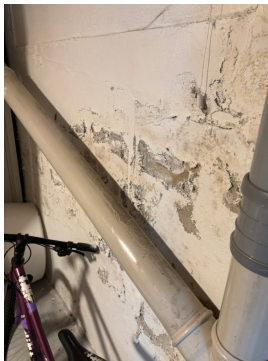
Viser salt/fuktutslag på innsiden av grunnmur i kjellerboder.

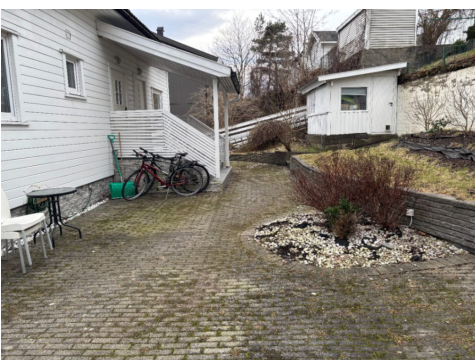
Viser terrenget på inngangssiden.

Det er viktig at terrenget heller riktig i område ved grunnmuren. Overflatevann skal hurtigst mulig ledes vekk fra fra grunnmur for å unngå vannpress mot grunnmur og og ekstra belastning på dreneringen. Det bør ideelt være fall fra grunnmur og ut til ca 3 m fra grunnmuren. Dette er vanskelig i dette tilfellet da fjellet stiger på oversiden. Det kan med fordel forsøke å lede bort overvann som renner mot boligen.
