Ilaveien 52, 1605 FREDRIKSTAD

**Stor og innholdsrik enebolig med
hybel og sentral beliggenhet i et
populært boligområde**

Befaringsdato: 04.03.2025

Rapportdato: 24.03.2025

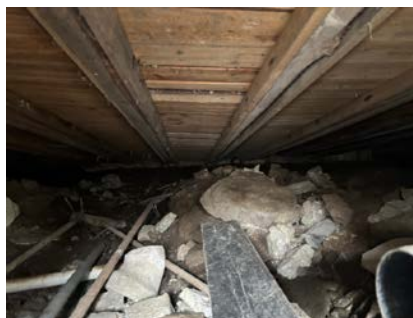
- Innvendig > Kryp kjeller: Kryp kjeller er å anse som en risikonstruksjon da luftfuktigheten er til tider høy. Det er begrenset ventilering/luftgjennomstrømning i kryp kjeller. Det er jordgrunn + fjell i kryp kjeller. Vurdering av avvik: Det er ikke adkomst til deler av kryp kjelleren. Kryp kjeller er kun vurdert i tilgjengelige deler. Kryp kjeller regnes for å være en risikonstruksjon som er utsatt for fukt- og råteskader i bunnsvill, trebjelkelaget og andre tilstøtende konstruksjoner, på grunn av fuktighet fra grunnen og kondensering ved temperaturforskjeller. Selv om det ikke er avdekket tegn på skader, betyr ikke dette nødvendigvis at det ikke foreligger skader i eller i forbindelse med kryp kjelleren. Det er ikke tilfredsstillende ventilering av kryp kjeller. Det er stedvis påvist fuktnivå som tilsier at konstruksjonen kan ha fuktskader. Det er avvik: Det kan se ut til at det er noe råteskade i stubbloft/bjelkelag innerst i den trange delen rett inn fra luken til kryp kjeller, ytterligere undersøkelser anbefales. Fuktnivået er over anbefalt og det bør settes i gang tiltak for å senke fuktnivået. Kryp kjeller må anses som en risikonstruksjon når det gjelder fukt/sopp/råteskader. Kryp kjeller bør følges med på da skader kan utvikle seg over tid. Det ble registrert en død rotte i kjellerrom nylig. Tidligere eier opplyste at det tidligere har vært noe rotteplager i bygget.

Viser deler av kryptjeller

- Andre tiltak:
- Vær oppmerksom på denne risikoen, overvåk tilstanden og undersøk dette nærmere, helst med hjelp av en fagkyndig.
- Bedre ventilering må etableres.
- Tiltak:

Ventilasjon må økes og det må kontrolleres bedre ang rotter/tilgang. Det bør legges plast over grunnen for å begrense avdampning til ovenliggende konstruksjoner. Det bør gjøres jevnlig kontroll av kryptjelleren for å ha en oversikt over omfang av vanntilsig. Kjøper må være klar over at kjeller under bakkenivå og kryptjeller er en risikokonstruksjon. Den innerste laveste delen av kryptjeller er ikke kontrollert nærme pga trang adgang. Her kan det være skader fra tidligere.

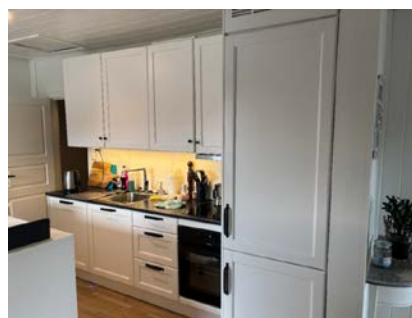
2 ETASJE > KJØKKEN

- Kjøkken > 2 Etasje > Kjøkken > Overflater og innredning: Hvit Huseby innredning med integrert komfyr, plate-topp, oppvaskmaskin, kjøl og frys. Blandebatteriet er løst. Vurdering av avvik: Det er avvik: Innredning har normal slitasje, blandebatteriet er løst.

Viser kjøkken.

Blandebatteriet må festes bedre slik at det ikke oppstår lekkasjer.

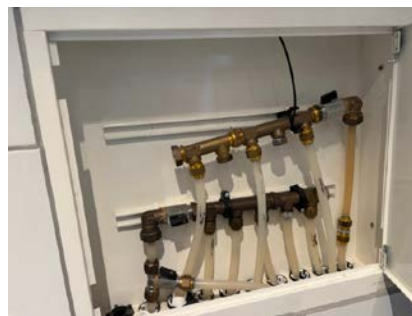
- Tekniske installasjoner > Vannledninger: Røropplegget er av rør i rør og noe i kobber. Vurdering av avvik: Det er påvist at eventuelt lekkasjevann fra rør i rør system ikke ledes til sluk eller annen kompensierende løsning. Det er påvist ufagmessig utførelse av vannledninger. Mer enn halvparten av forventet brukstid er passert på innvendige vannledninger. Det er avvik: Vannrør på kott er ikke isolert. Kolbe i rør i rør skap er ikke forsvarlig fagmessig festet. Det er manglende tetting av rør i rør mot koblinger i kjøkken/bad i flere leiligheter. Deler av opplegget er trolig utført som egeninnsats av tidligere eiere.

Viser rørskap.

Uisolerte rør på kott bør isoleres. Kolbe i rør i rør skap må festes. Røropplegget bør holdes under oppsikt med jevne mellomrom. Egen kontroll av autorisert rørleggerfirma anbefales. Tg 2 er satt pga alder/utførelse.

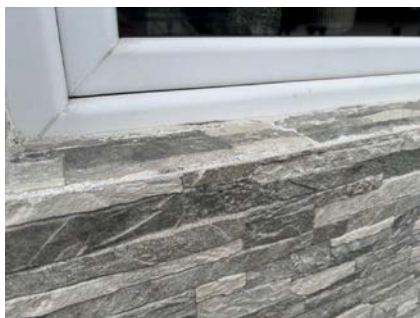
- Tomteforhold > Grunnmur og fundamenter: Grunnmur i betong/blokker. Deler av grunnmuren er forblendet med fliser og derfor ikke kontrollert på alle overflater. Vurdering av avvik: Grunnmuren har sprekke-dannelser. Det er avvik: Grunnmuren har noen mindre sprekker. Noe fuktgjennomslag på innsiden av grunnmuren + i gulv. Flislegging inn mot vinduer utvendig sprekker opp og slipper fukt igjennom og inn i grunnmuren. Kjeller har dårlig ventilasjon.

Viser flislegging inn mot vinduer.

Sprekker i mur fuges igjen for å sjekke om de utvider seg over tid. Det må etableres vanntette beslag under vinduer slik at det ikke trekker vann i grunnmuren som igjen vil føre til at fliser løsner. Ventilasjon må økes.
