# Tilstandsrapport

Enebolig

Ilaveien 52, 1605 FREDRIKSTAD

Rapportdato: 24.03.2025

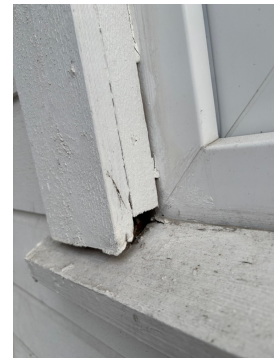
Deler av kledningen har lite ventilasjon i underkant. Kledningen er visuelt befart og stikktakninger er tatt sporadisk. Det observeres generelt kuvinger og tørkesprekker i kledningen, dette er normalt med tanke på alder. Type/mengde isolasjon er ikke kjent, men antas å være oppført etter byggeårets normer og krav. Dagens krav til isolasjon og tetthet er strengere enn de krav som gjaldt da denne bygningen ble oppført. Arbeider vedr yttervegger/kledning er utført av tidligere eier som egeninnsats.

Viser utettheter vedr beslag/vannbrett.

Levetid på yttervegger i tre/bindingsverk er ca 40-80 år. Normal levetid for utvendig kledning er fra 20-60 år. Det er viktig med vedlikehold på ytterkledning og spesielt på sydveggen som er mest utsatt. Det bør utføres tiltak for å bedre ventilasjon bak kledningen. Utførte arbeider som egeninnsats er å anse som en risikokonstruksjon når det gjelder ventilasjon bak kledning samt tetthet.

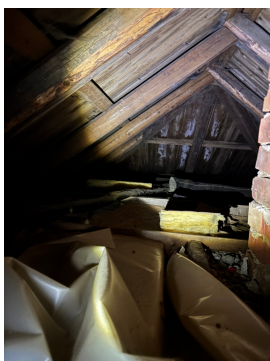
- Det er begrenset/dårlig ventilering av takkonstruksjonen.
- Det er fra loft/kryp loft påvist indikasjoner på at det er punktering av dampspærre, som medfører svekket effekt av dampspærrefunksjonen.
- Det er påvist fuktskjolder/skader i takkonstruksjonen.

Det er registrert noe sig/heng i takkonstruksjonen. Det er noen fuktskjolder + sopp i undertaket noen steder. Stedvis lite ventilasjon. Loft/takkonstruksjoner er en risikokonstruksjon dersom det er lite eller ingen ventilasjon kombinert med varmetap gjennom konstruksjonen fra undersiden som gir høy luftfuktighet på loftet. Dette kan forårsake ytterligere sopp og råteskader. Dagens krav til isolasjon og tetthet er strengere enn da denne bygningen ble oppført. Huset er eldre og det var ikke vanlig med dampspærre fra dette byggeåret.

Viser loft med noe sopp på undertaket

Ventilasjon av konstruksjonen må utbedres/økes for at undertaket kan tørke ut raskere på hele loftet. Loft er en risikokonstruksjon der det er lite ventilasjon. Det bør foretas kontroll av gjennomføringer fra loft og fra yttertaket hver vår og høst. Tg 2 er satt pga alder på konstruksjon og gamle fuktskjolder/svertesopp/sopp. Ved oppussing innvendig i 2 etg anbefales det at det monteres dampspærre, dette for å hindre at damp/varm luft trenger gjennom konstruksjonen opp mot loftet som igjen kan skape ytterligere mugg/svertesopp og kondens.

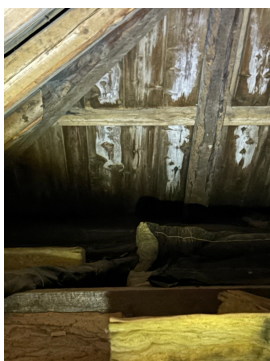
Viser sopp på undertaket

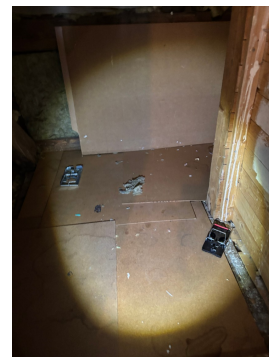
Viser rottefeller i kott i 2 etg

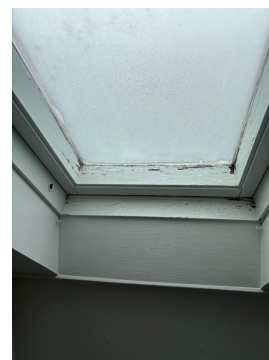
- Det er påvist at enkelte vinduer er vanskelig å åpne/lukke.
- Det er påvist avvik rundt innsettsdetaljer.

Viser takvindu på bad i 2 etg.

Takvindu på bad i 2 etg må kontrolleres og trolig justeres samt skiftes håndtak. Belistninger og beslag/vannbrett rundt vinduer ellers bør kontrolleres av fagmann.

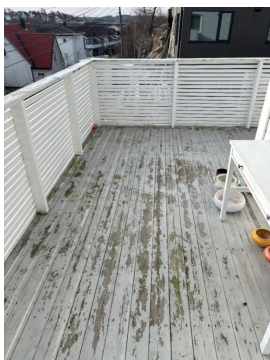
Veranda/terrasse i 1 etg ligger over innredede boligrom, usikker konstruksjon. Konstruksjonsutforming gir økt fare for skader. Veranda/terrasser er ikke byggesøkt slik de er i dag. Rekkverk på veranda er noe løst. Det er fuktskader i gesimser rundt veranda i 1 etg, dette må årsak-klareres og utbedres.

Viser veranda i 1 etg med vedlikeholdsbehov.

Normalt vedlikehold er viktig for å forlenge levetiden på konstruksjonen. Kjøper må være klar over at deler av veranda/terrasser ikke er søkt om og godkjent i kommunen, noe av veranda ligger utenfor tomtegrensen. Fuktskader i gesimser rundt veranda må utbedres og konstruksjonen må kontrolleres pga mulig feil oppbygning/fuktsikring/lufting.

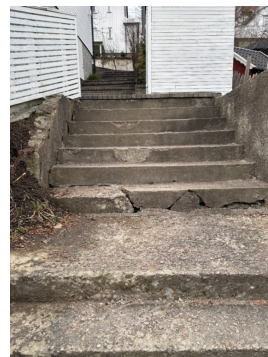
- Rekkverkshøyder er under dagens forskriftskrav til rekkverk i trapper.
- Det er avvik:

Deler av utvendige trapper har sprekker/setninger/avskallinger. Det er noen bom og sprekke i fliser på inngangstrappen. Stenlegging mellom trapper har betydelige setninger.

Viser utvendige trapper

Deler av trapper har tiltaksbehov. Det bør monteres rekkverk.

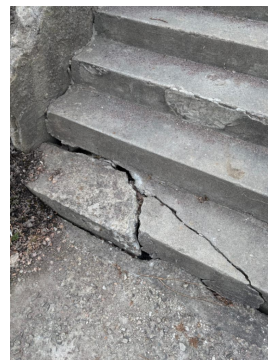
Viser brudd i trinn.

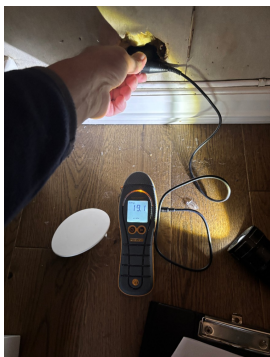
Det er registrert fukt + noe sopp på innsiden av 2 yttervegger på soverom mot nord i 1 etg, trolig kondens gjennom veggen. Himlinger i 2 etg er noe utett opp mot loft. Overflater har normal slitasje ellers. Det mangler noen smålister her og der. Det er registrert noen ufagmessigheter på utførelsen av gulvlegging.

Viser fukt i ytterveggen.

Fukt/sopp på soverom i 1 etg må kontrolleres nærmere og tiltak må iverksettes. Utettheter opp mot loft fra 2 etg bør kontrolleres nærmere. Laminatgulv må vaskes med lite vann for å unngå skader i skjøter. Tg 2 er satt pga alder/slitasje/ufagmessigheter.

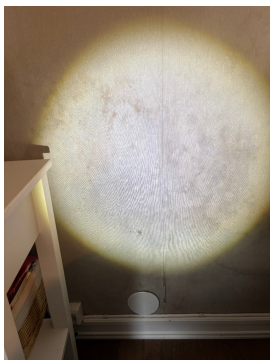
Viser muggsopp på veggplater

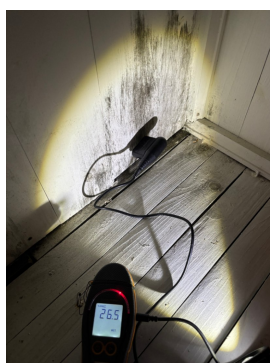
Det er foretatt hulltaking i innforede vegger og det ble registrert ca 22 % fukt i konstruksjon som er over anbefalt.

Viser fuktmåling.

Fuktskader i gulv/vegg inne i gardeobeskap må utbedres. Isopor er ikke tillatt å bruke som isolasjon hvis den ikke er pusset/murt inn. Dette strider mot brannforskriftene og må fjernes/erstattes. Innforede vegger er en risikokonstruksjon der det er påvist forhøyede verdier i konstruksjonen. Innføringer må følges med på og fuktmåles regelmessig for å sjekke om verdiene endrer seg. Forhøyede verdier kan medføre sopp og råteskader i innforede vegger/konstruksjoner. Rom under terreng er å anse som en risikokonstruksjon. Stipulert kostnad kan overstiges dersom det viser seg at skaden er større enn anntatt.

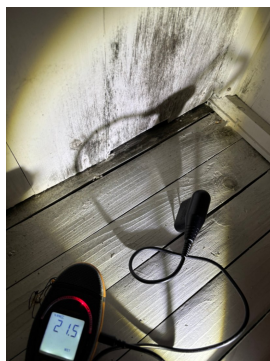
Det er registrert fukt/skader i vegg og gulv inne i garderobeskap på soverom i uetg. Det er brukt isopor i innforede vegger mot grunnmur, dette strider mot brannforskriftene. Det er påvist fuktindikasjoner i gulv og murvegger under terreng. Dette gir vanligvis utslag selv om det er drenert om på utsiden pga kapillært oppsug fra grunn. Det er registrert fukt i innforede yttervegger mot grunnmur.

Viser fukt i gulv/vegg.

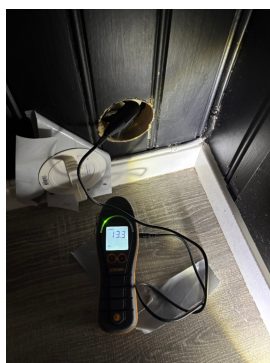
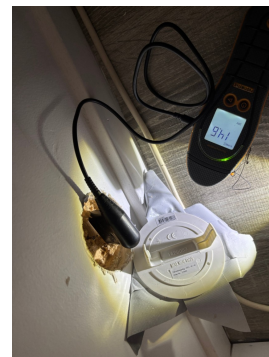
- Det er gjennom hulltaking påvist høyt fuktnivå inne i trekonstruksjonen i hulltakingen, men ikke påvist fuktskader i dette området. Høy luftfuktighet kan over tid føre til muggvekst eller sverting av materialer. Samtidig kan materialer og konstruksjoner bli ødelagt.
- Det er gjennom målinger påvist høyt fuktnivå i trevegger i underetg./kjeller, det er derfor ikke foretatt hulltaking
- Det er i hulltaking påvist fukt-/råteskader.
- Det er påvist fuktighet i oppforet tregulv i underetg./kjeller, og det er derfor ikke foretatt hulltaking.
- Det er påvist indikasjoner på noe fuktgjennomtrenging i kjellergulv.
- Det er avvik:

Viser hulltaking.

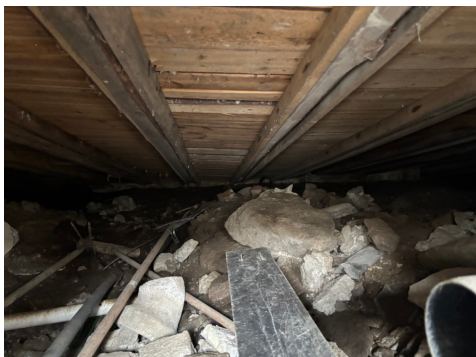
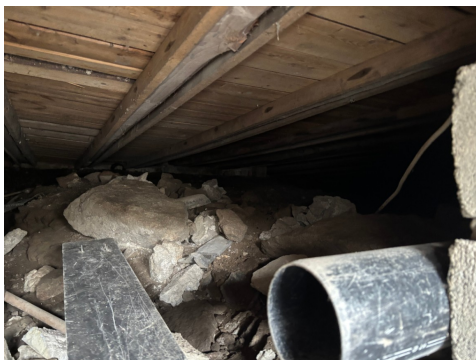
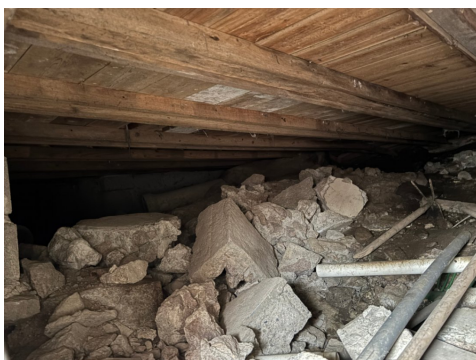
Det kan se ut til at det er noe råteskade i stubbloft/bjelkelag innerst i den trange delen rett inn fra luken til krypkjeller, ytterligere undersøkelser anbefales. Fuktnivået er over anbefalt og det bør settes i gang tiltak for å senke fuktnivået. Krypkjeller må anses som en risikokonstruksjon når det gjelder fukt/sopp/råteskader. Krypkjeller bør følges med på da skader kan utvikle seg over tid. Det ble registrert en død rotte i kjellerom nylig. Tidligere eier opplyste at det tidligere har vært noe rotteplager i bygget.

Viser deler av krypkjeller

Ventilasjon må økes og det må kontrolleres bedre ang rotter/tilgang. Det bør legges plast over grunnen for å begrense avdamping til ovenliggende konstruksjoner. Det bør gjøres jevnlig kontroll av kryprommet for å ha en oversikt over omfang av vanntilsig. Kjøper må være klar over at kjeller under bakkenivå og krypkjeller er en risikokonstruksjon. Den innerste laveste delen av krypkjeller er ikke kontrollert nærme pga trang adkomst. Her kan det være skader fra tidligere.

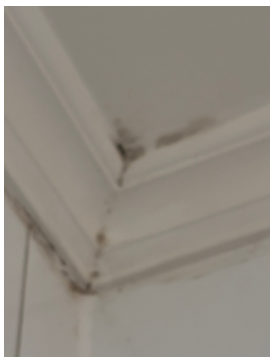
Det er registrert sprekk i flis på vegg ved dusjveggen. Det er registrert noe fukt/mugg i hjørne på tak/list. Det er ingen dokumentasjon på utførende arbeider og dermed ingen garantier eller bevis på at arbeidene er utført av kvalifisert personell, kjøper må være klar over dette. Det er registrert muggvekst på innsiden av badevindu pga for høy luftfuktighet. Tg 2 er satt pga manglende dokumentasjon og egeninnsats.

Viser noe muggsopp i taket

Det må utføres tiltak på sprekk i flis i våtsonen + tiltak mot sopp/mugg i taket. Kjøper må være klar over at badet er utført som egeninnsats uten dokumentasjon på materialvalg eller utførelse. Fliser og fuger i dusjsonen må overvåkes med jevne mellomrom for å hindre at vann trenger inn bak fliser. Fuger i dusj-sonen bør impregneres. Dusjing rett på vegg og gulv er en risiko for konstruksjonen på sikt. Det anbefales å sette inn dusjkabinett. Konsekvens er at våtrommet kan ha kortere levetid enn forventet.

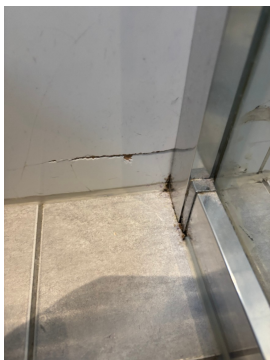
Viser sprekk/skader i veggfliser.

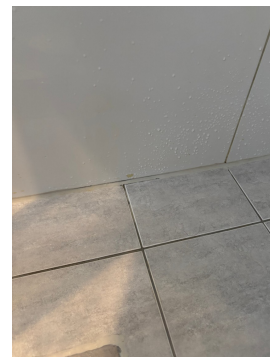
Viser noen glipper/sprekker i silicon.

Kjøper må være klar over at våtrommet er oppgradert som egeninnsats. Det må lages en spalte i høy kant mellom dusj og baderommet slik at vann kan renne mot sluk. Våtrom som er utført som egeninnsats er å anse som en risikokonstruksjon. Ved oppgradering av badet må det etableres bedre fall rundt sluk. Konsekvens kan være at våtrommet har kortere levetid enn forventet.

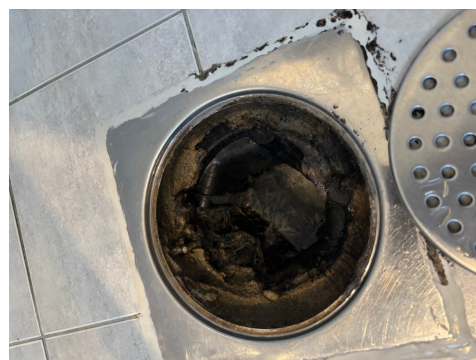
Viser sluk.

Kjøper må være klar over at rommet er utført som egeninnsats uten dokumentasjon og garantier, våtrom som er utført som egeninnsats er å anse som en risikokonstruksjon. Det anbefales å sette inn dusjkabinett, dette kan forlenge levetiden på badet da det ikke vil bli direkte vannpress på fliser/overflater. Konsekvens kan være at våtrommet har kortere levetid enn forventet.

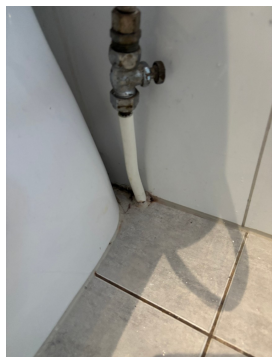
Viser rørgjennomføring i gulvet.

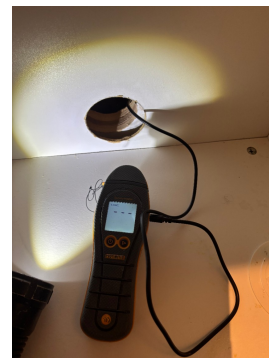
Hulltaking er foretatt fra garderobeskap i gangen mot dusjen, det ble kontrollert med fuktmåler og det ble ikke registrert unormal fukt i veggene eller i svill. Målt fukt var ca 9 % noe som er å anse som normalt.

Viser hulltaking.

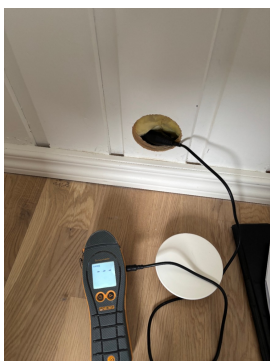
Hulltaking er foretatt fra soverom mot bad/dusj, det ble kontrollert med fuktmåler og det ble ikke registrert unormal fukt i veggen eller i svill.

Viser hulltaking.

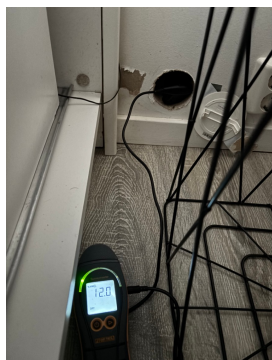
Hulltaking er foretatt fra stuen mot vaskerom, det ble kontrollert med fuktmåler og det ble ikke registrert unormal fukt i veggen eller i svill. Målt fukt var på 13 % noe som er å anse som normalt.

Viser hulltaking.

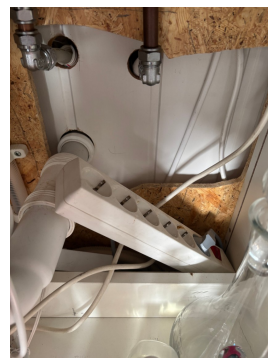
Viser rør og el-opplegg i kjøkkenbenken.

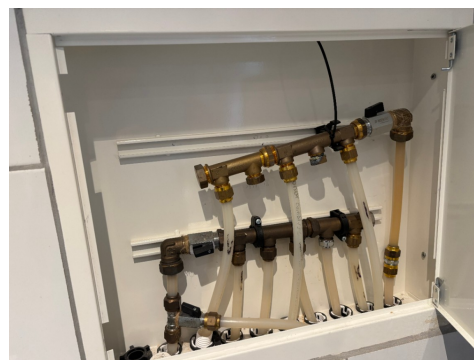
Viser rørskap.

Uisolerte rør på kott bør isoleres. Kolbe i rør i rør skap må festes. Rørøpplaget bør holdes under oppsikt med jevne mellomrom. Egen kontroll av autorisert rørleggerfirma anbefales. Tg 2 er satt pga alder/utførelse.

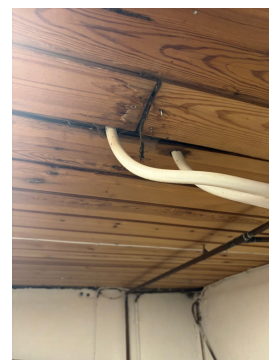
Viser kobberrør og skjolder i tak i kjeller

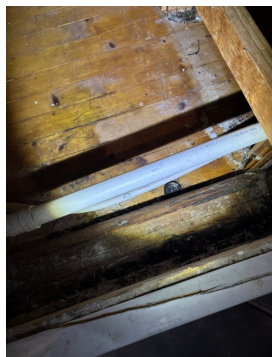
Viser uisolerte vannledninger på kott i 2 etg

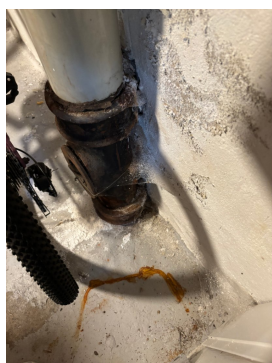
Viser pvc rør som er tilkoblet gammel soil.

Rørøppegget bør holdes under oppsikt med jevne mellomrom. Tg 2 er satt ut fra alder/slitasje.

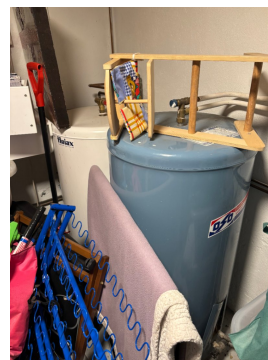
Viser beredere.

Iflg dagens forskrifter skal bereder være direkte tilkoblet inn i bryter og ikke via stikkontakt. Beredere fungerer bra i dag opplyser eier. Ingen tiltak er nødvendig foreløpig.

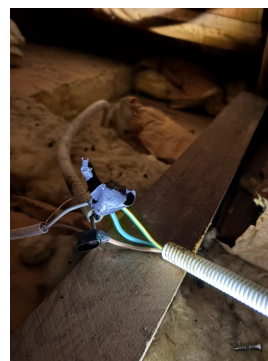
Viser skjøting på loft.

Det anbefales utvidet kontroll pga alder på HELE anlegget og en helhetlig vurdering. Kostandsestimatet er bare for en fullstendig kontroll av anlegget uten kostnad for ev arbeider/rettelser. Det anbefales å hente inn pristilbud på rettelsel etter utført kontroll.

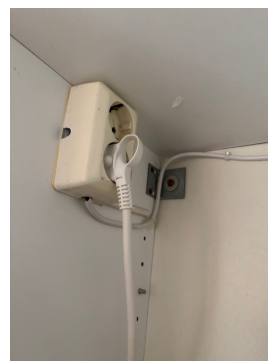
Viser for tynn kabel til kontakt.

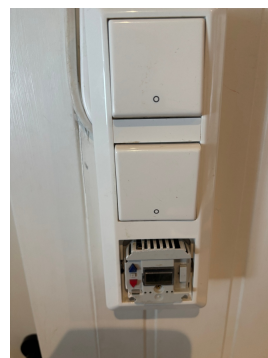
Viser manglende deksel.

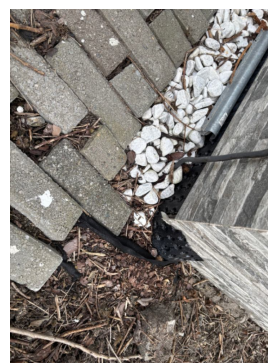
Det er en fjell-tomt. Det er vanskelig med fullgod drenering rundt grunnmur rett på fjell. Det må sørges for at krypkjeller har god ventilasjon og det bør legges plast på fjellet for å hindre fukt/damp i og trekke opp i konstruksjoner. Det kan ikke utelukkes at det må dreneres om. Dreneringen begynner å bli gammel det er fuktutslag på innsiden av grunnmur.

Bildet viser noe drensplast mot grunnmuren på oversiden.

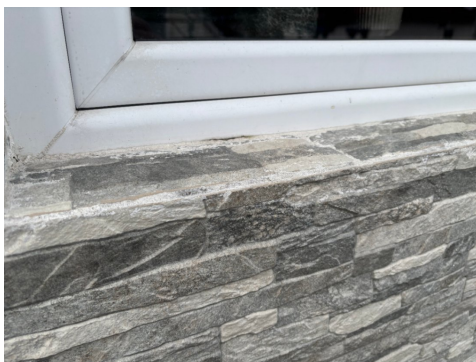
Viser flislegging inn mot vinduer.

Sprekker i mur fuges igjen for å sjekke om de utvider seg over tid. Det må etableres vanntette beslag under vinduer slik at det ikke trekker vann i grunnmuren som igjen vil føre til at fliser løsner. Ventilasjon må økes.

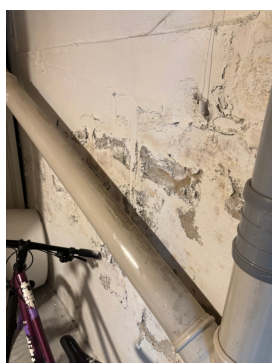
Viser salt/fuktutslag på innsiden av grunnmur i kjellerboder.

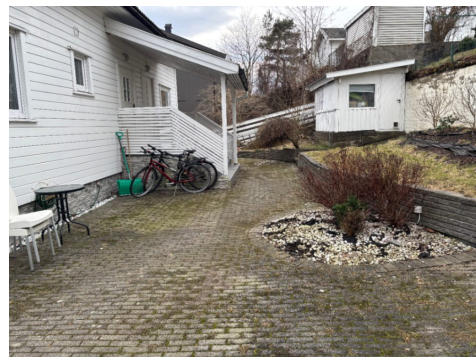
Viser terrenget på inngangssiden.

Det er viktig at terrenget heller riktig i område ved grunnmuren. Overflatevann skal hurtigst mulig ledes vekk fra grunnmur for å unngå vannpress mot grunnmur og ekstra belastning på dreneringen. Det bør ideelt være fall fra grunnmur og ut til ca 3 m fra grunnmuren. Dette er vanskelig i dette tilfellet da fjellet stiger på oversiden. Det kan med fordel forsøke å lede bort overvann som renner mot boligen.

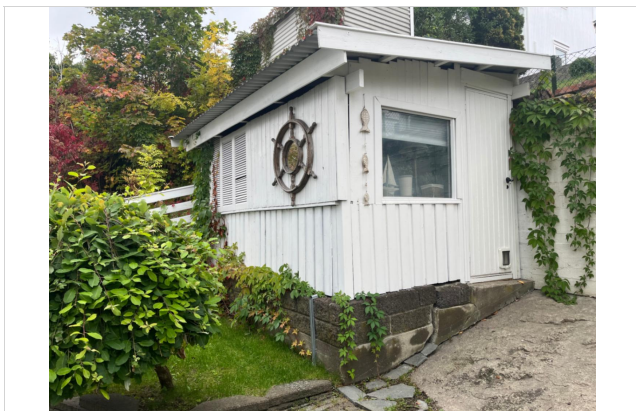
Enkelt gammelt uthus med yttervegger i bindingsverk og stående kledning. Pult-tak med stål-plater. Innlagt strøm. Bygget er meget enkelt og skjevheter og noe råte. Bygget har Tg 2.

Viser uthus.
