Tilstandsrapport

Boligbygg med flere boenheter

Wergelands vei 23, 3613 KONGSBERG

Befaringsdato: 15.11.2024

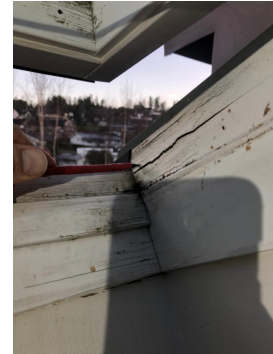
- Det er påvist at enkelte vinduer er vanskelig å åpne/lukke.
- Det er påvist tegn på innvendig kondensering av enkelte vindusglass.
- Det er påvist vinduer med fukt/råteskader.

Det er noe sprekker og avskalling av maling på vinduene innvendig.
Takvinduet på soverommet har råteskader.

Bilde av råteskade på takvindu

- Vinduer med råteskader må erstattes med nye.
- Det må påregnes noe vedlikehold og at enkelte vinduer må skiftes ut.

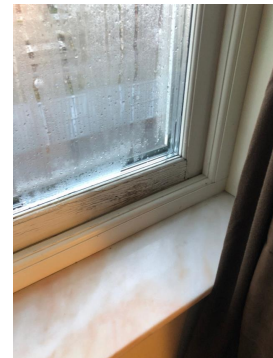
Bilde av kondens på vinduene

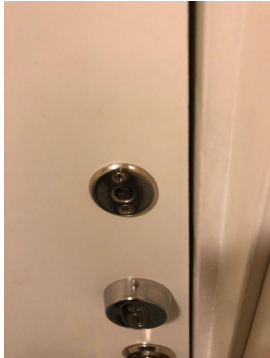
- Det er påvist dører som er vanskelig å åpne eller lukke.
- Det er avvik:

Bilde av trykknapp

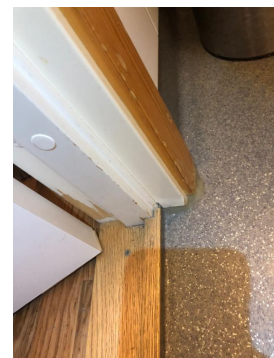
Bilde av foring til badet

Foringer til badet bør skiftes/utbedres.

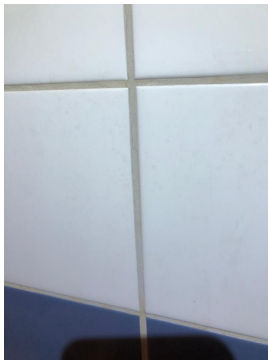
- Det er påvist at flisfuger har riss/sprekker.
- Svertesopp er registrert

Det er påvist riss/sprekker i flisfugene.

Bilde av riss/sprekk i flisfuge

- Overflater må rengjøres.
- Slike riss/sprekker kan indikere bakenforliggende fuktskader, og konstruksjonen bør observeres jevnlig for å vurdere utvikling.

For å lukke avviket må flisfuger utbedres/skiftes.

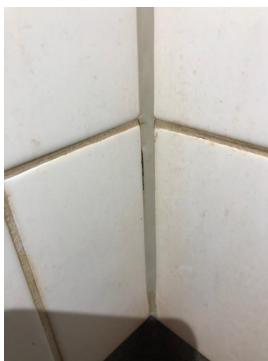
Bilde av svertesopp

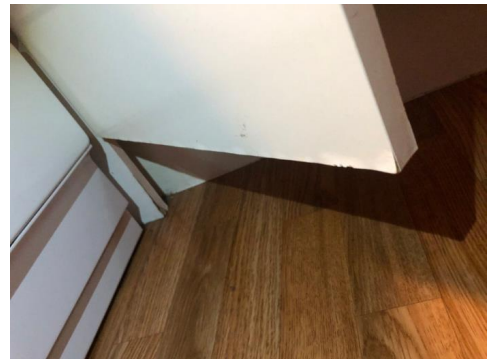
- Det er påvist skader på overflater/kjøkkeninnredning utover normal slitasjegrad.

Bilde av skapdører

Det må påregnes lokal utbedring/utskiftning på kjøkkeninnredningen. For å lukke avviket med løse fliser og fliser med bom, må flisene feste og fuges

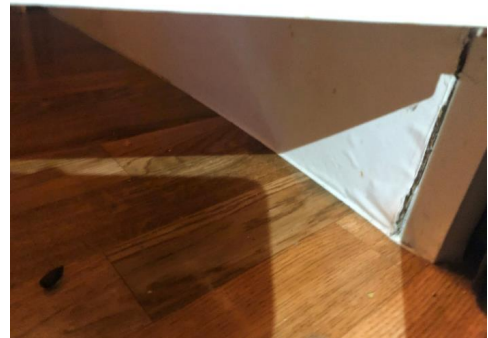
Bilde av sokkel

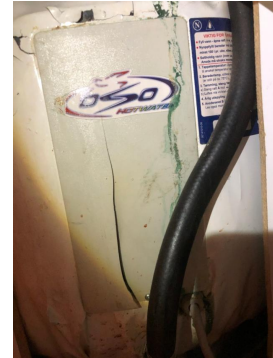
- Det er påvist at varmtvannstank er over 20 år
- Det er avvik:

Bilde av deksel på varmtvannsberederen

Det anbefales fast elektriske tilkoblingen av varmtvannstanken. Dette var ikke et krav på oppføringstidspunktet. Dekselet må skiftes for å lukke avviket.
