Tilstandsrapport - NS 3600

Fyrieggvegen 93

3660 Rjukan

Opprettet: 29.09.2023
Utskrift: 17.10.2023

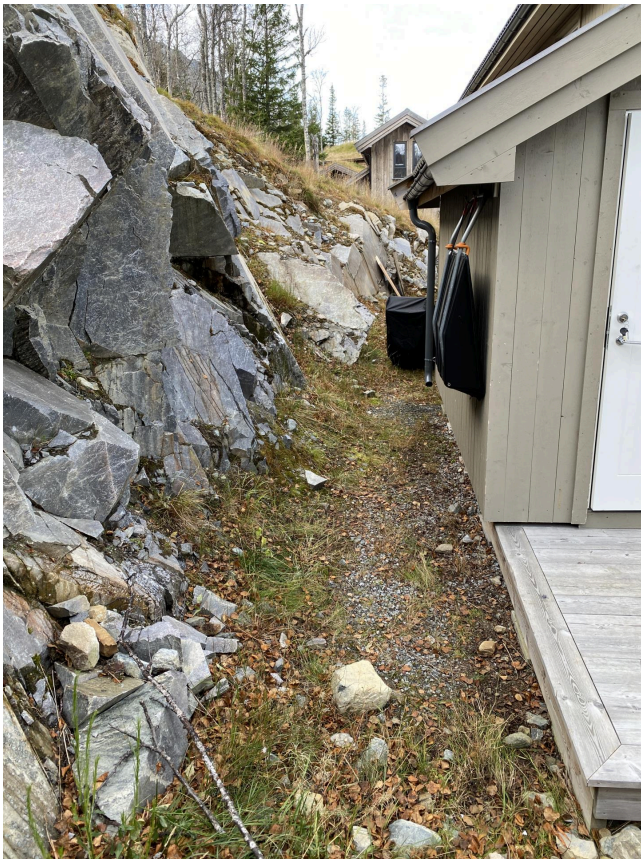
Terrengtet har negativt fall mot baksiden av bolig, men ingen symptomer på svikt.

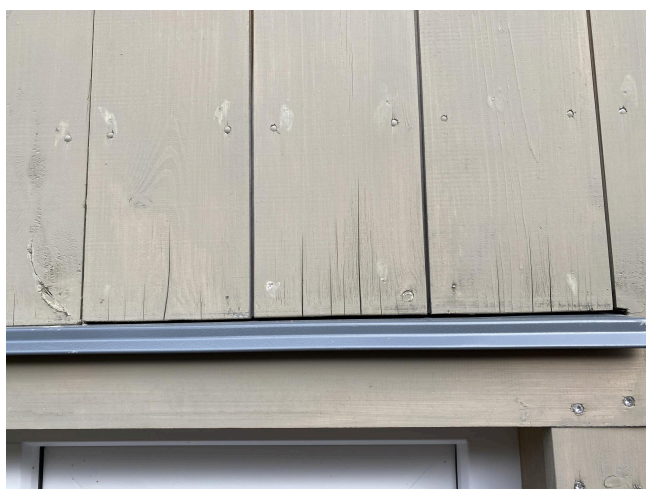
Stedvis er det for liten dryppkant ned mot beslag, avviket forårsaker at kledningen suger opp tilgjengelig vann og sprekker opp når den tørker.

Det anbefales å etablere tilstrekkelig dryppkant mot beslag og overflatebehandle værpåvirket trepaneler.

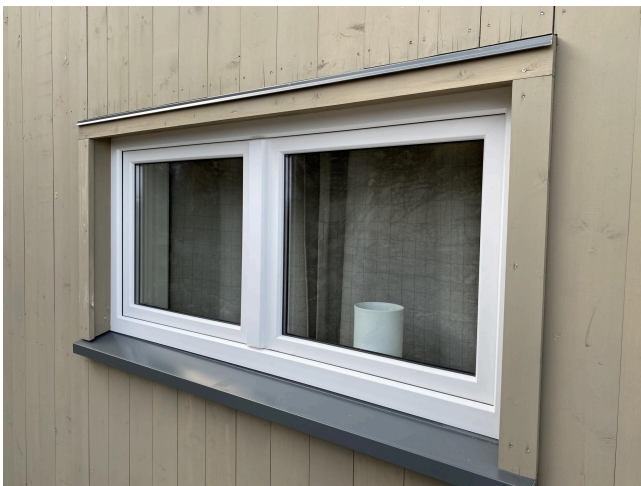
Eksempel på utførelse av vindu.

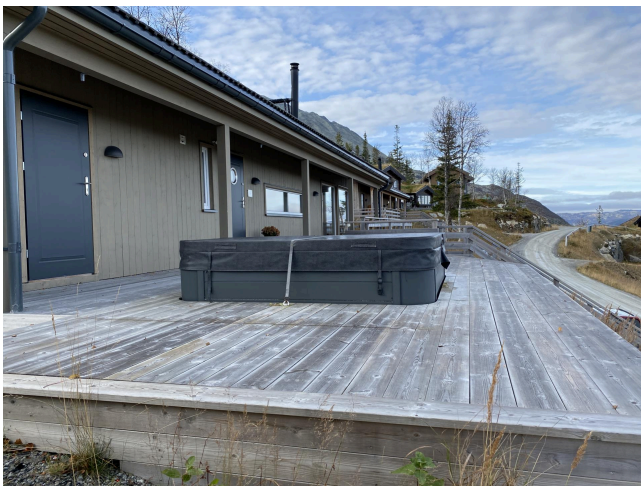
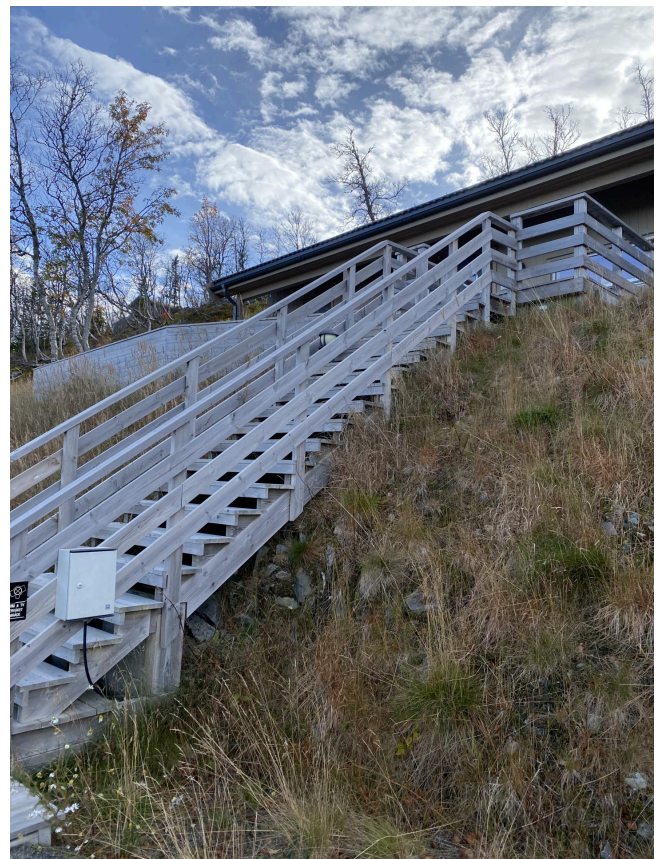
Deler av terrasse er over 0,5m og skal etter krav i standarden sikres med rekkverk.

Etter forskrift skal terrasser med høyde over terreng på over 0,5m sikres med rekkverk på 1m.

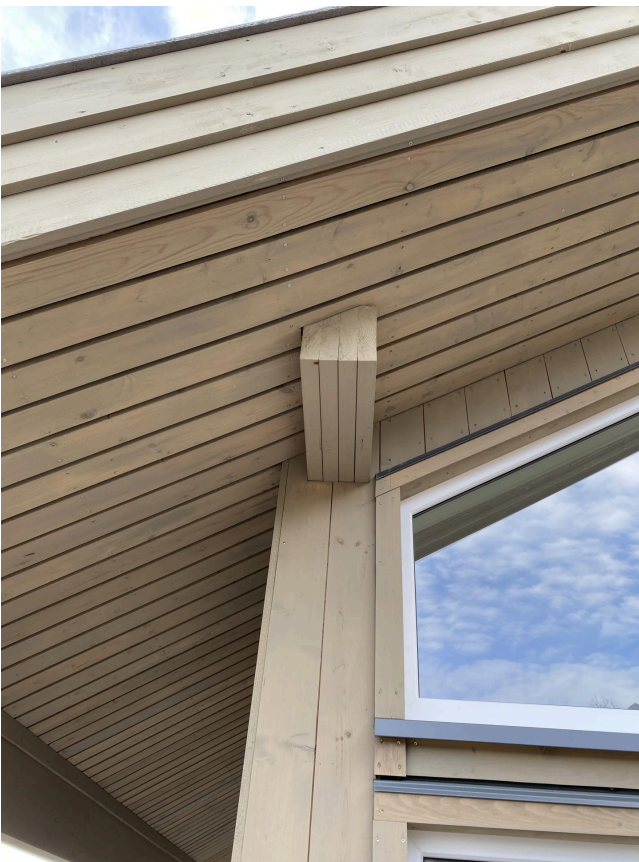
Ved kontroll er det observert bruk av vanlig konstruksjonsvirke istedenfor limtre. Det er ikke påvist svekkelser eller skjevheter. Lufting av takverket er ivaretatt via synlige spalter i gesimser (overgang vegg/tak).

Istedenfor limtre er det brukt flere bindingsverksdeler sammen.

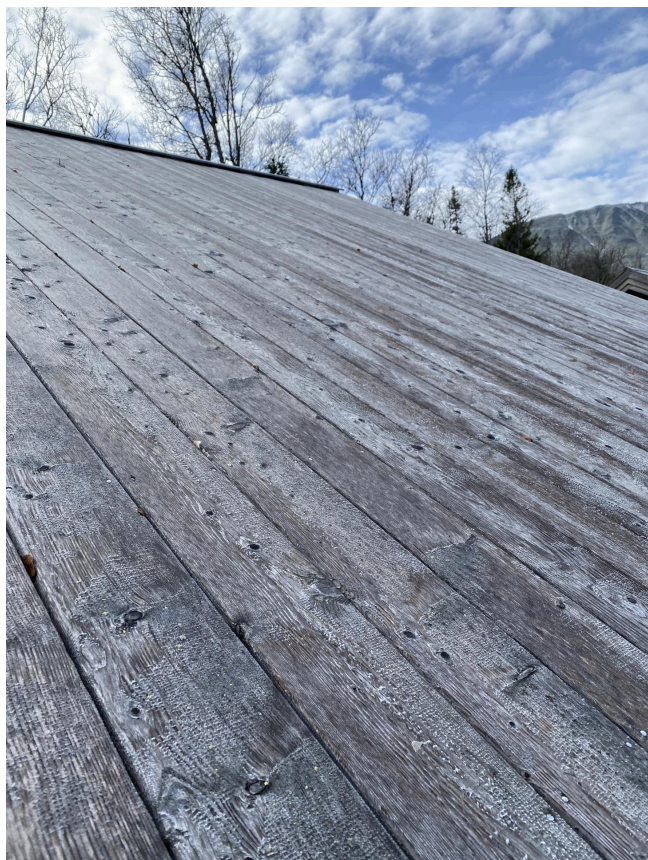
Det er ikke synlige lekkasjer eller svekkelser av to-trinns tekking. Stedvis noe slitasje og vridde overliggere med løsnede skruer.

Tretak.

Det anbefales å utføre noe vedlikehold, vridde løsnede overliggere bør festes tilstrekkelig med skruer.

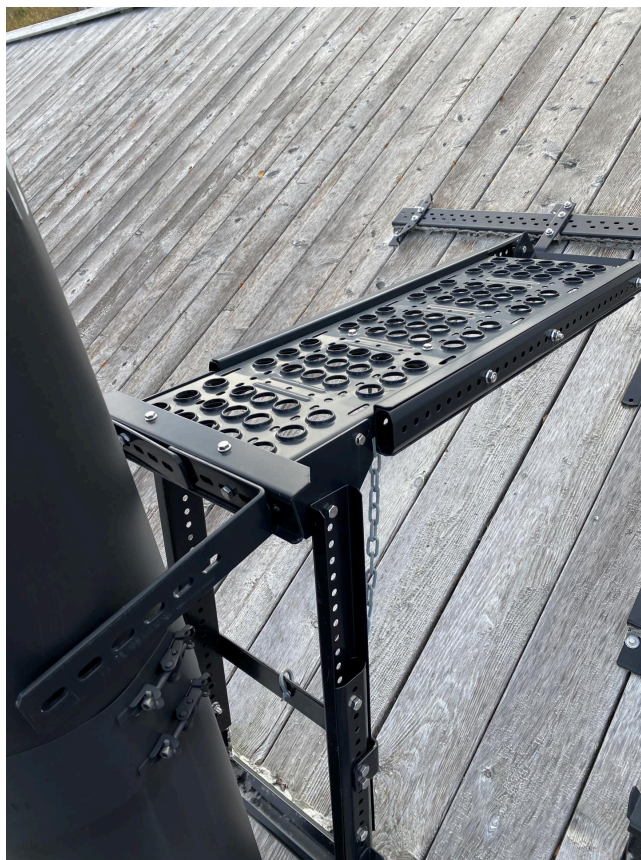
Det er etablert takstige og plattform for feiing og kontroll av pipe over tak. Taket er over 27 grader og det foreligger krav om snøfangere, dette er ikke montert.

Forskriftsmessig takstige og plattform.

Det må etableres snøfangere der det foreligger krav. Det anbefales å montere snøfangere på begge sider av saltak for å oppnå jevn belastning ved store og tunge snømengder.

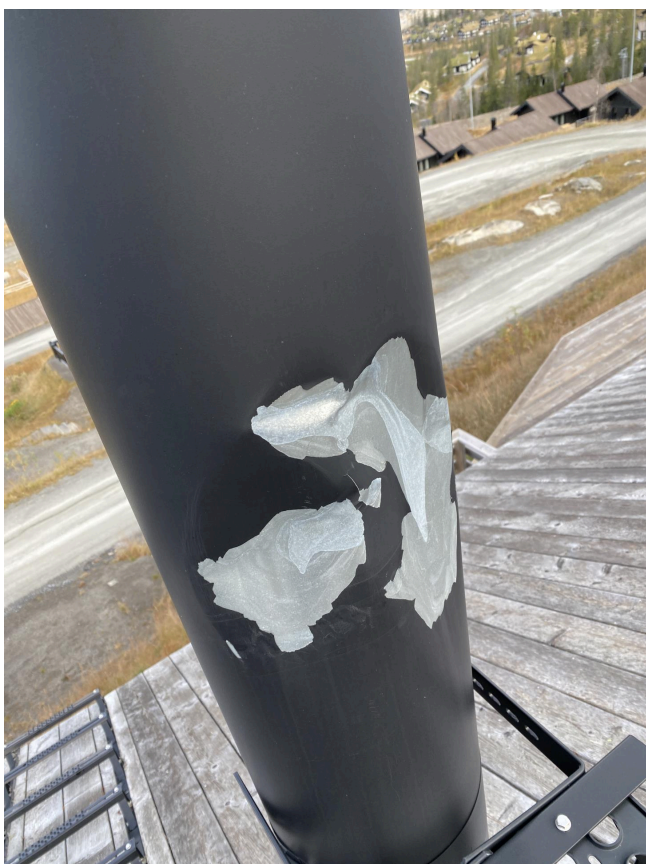
Stålpipen er helbeslått over tak. Pipen har skade og malingsavflassing.

Liten side skade på skorstein.

Det anbefales utbedring.

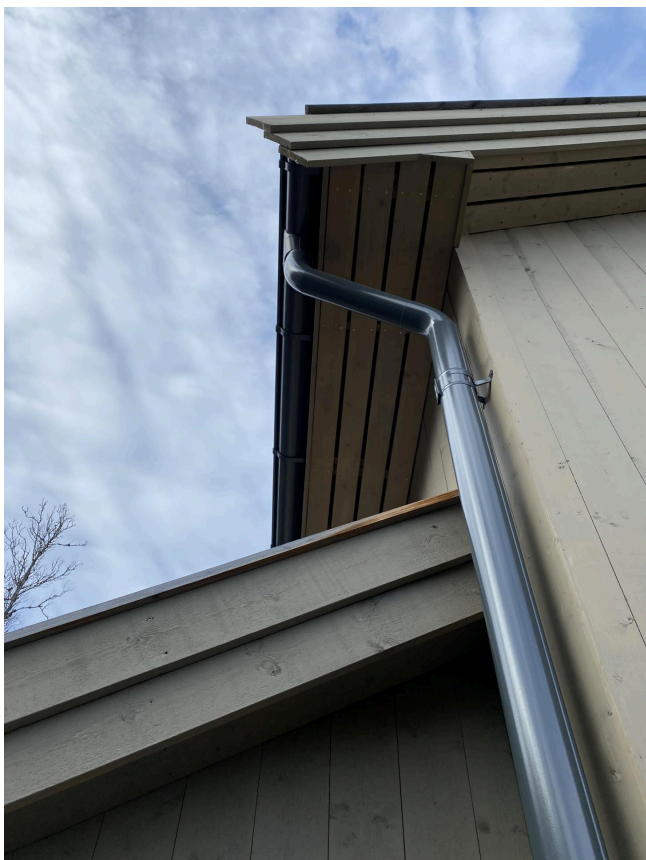
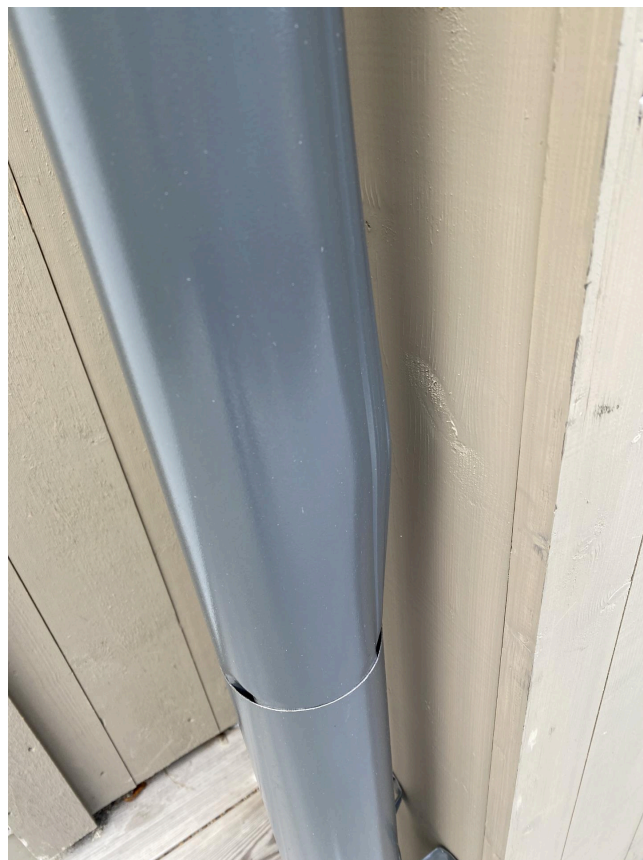
Det er observert frostspreng nederst på nedløp.

Stedvis frostspreng nederst på nedløp.

Skadet nedløp bør byttes ut.

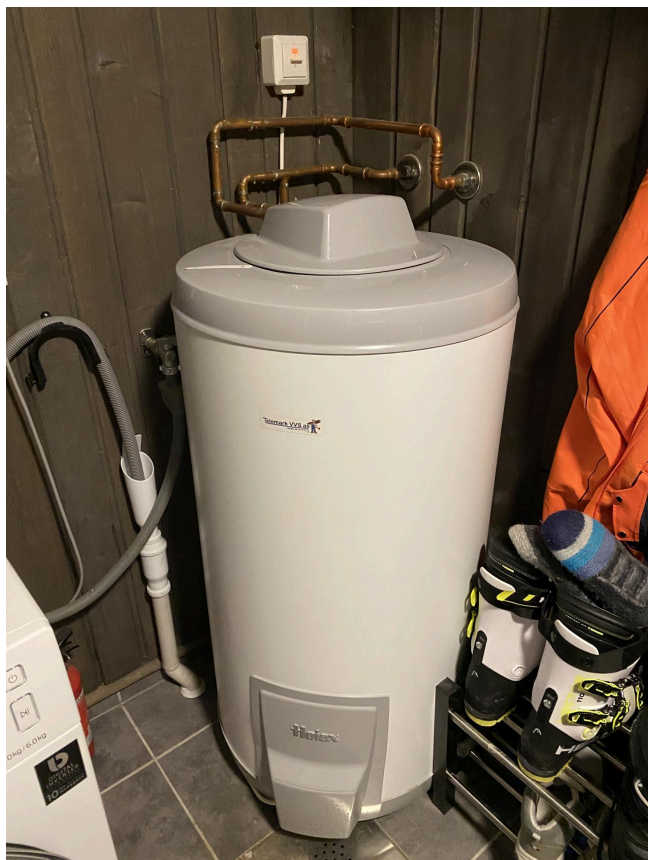
Varmtvannstank fra byggeåret.
