Fyrieggvegen 93 3660 RJUKAN

Tilstandsrapport Eierskifte

Boligtype: Fritidsbolig

Byggeår: 2016

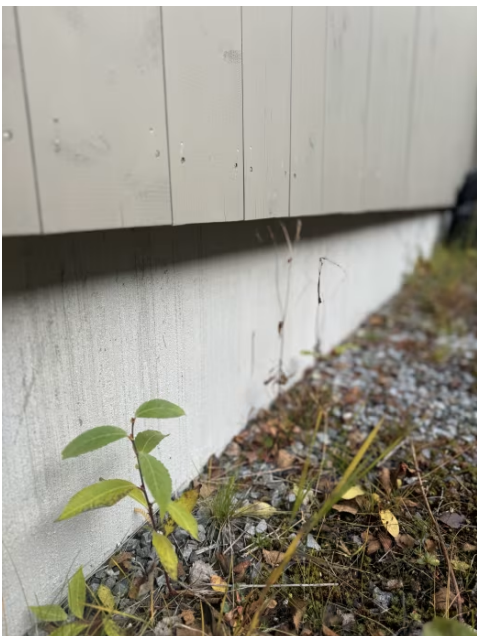
Ingen vesentlige skader på mur.

Det er ikke observert symptomer på svikt på befaringsdagen, det bemerkes at inspeksjonen av grunnmur er begrenset, det er bare synlig grunnmur på baksiden av bygget.

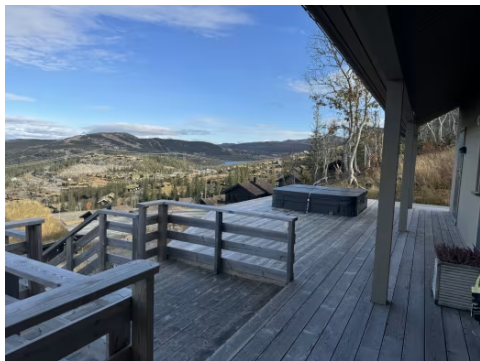
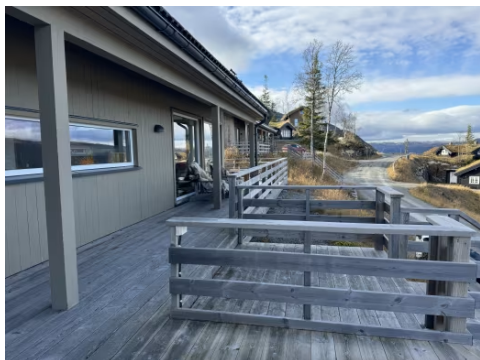
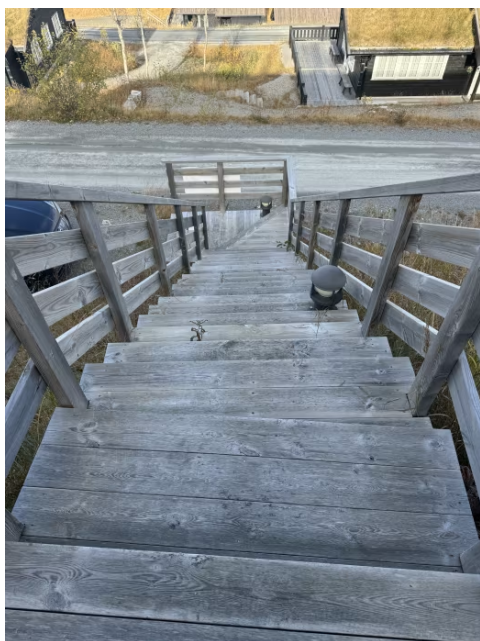
Trapp i terreng til innkjørsel.

Deler av terrasse er over 0,5m og skal etter krav i standarden sikres med rekkverk. Avviket er den direkte grunnen til satte tilstandsgrad.

Rekkverket i trapp er rett under 0,9m som er kravet i trapp. Avviket anses ikke som vesentlig.

Etter forskrift skal terrasser med høyde over terreng på over 0,5m sikres med rekkverk på 1m.

Monteres det rekkverk etter forskrift kan det settes TG1 på hele terrassen.

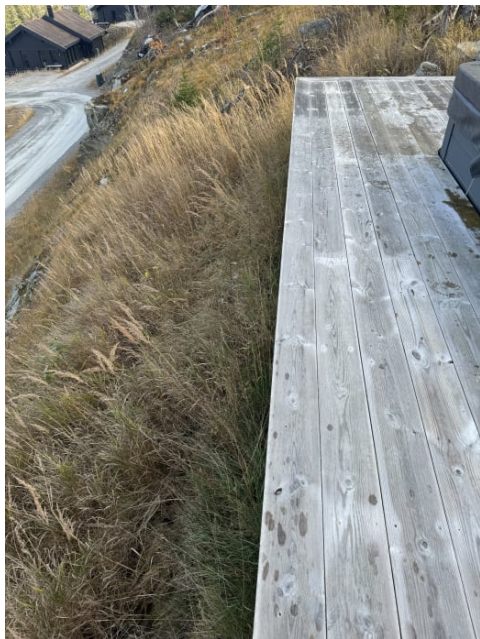
Område med manglende rekkverk og høyde på over 0,5m til terreng.

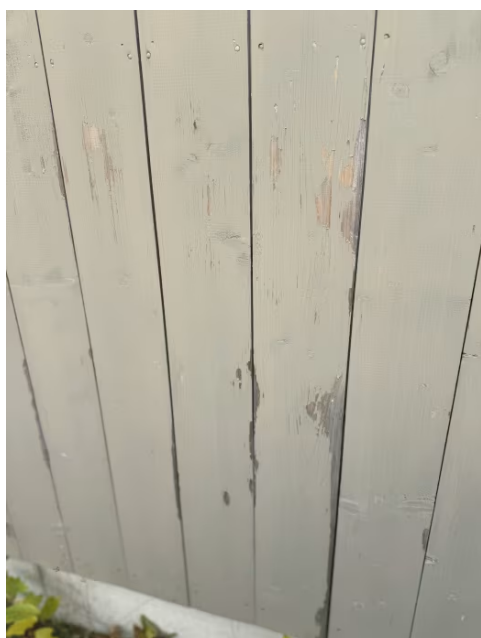
Det er behov for noe overflatebehandling.

Det anbefales å etablere tilstrekkelig dryppkant mot beslag og overflatebehandle værpåvirket trepaneler.

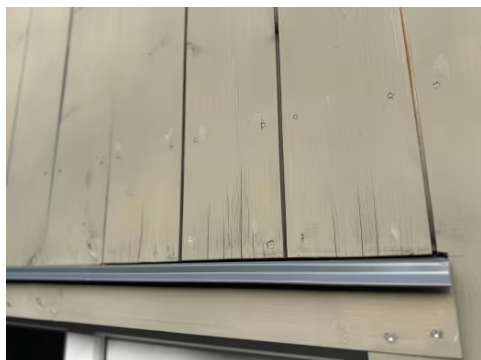
Soltørket og oppsprukket panel.

Stedvis er det for liten dryppkant ned mot beslag, avviket forårsaker at kledningen suger opp tilgjengelig vann og sprekker opp når den tørker.

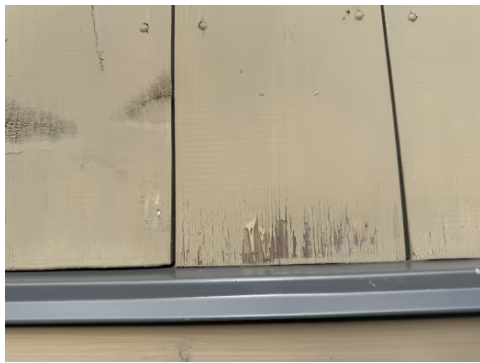
Det er ikke stor nok dryppkant på panel ned mot beslag, det bør være ca 8mm fra bordene til beslag.

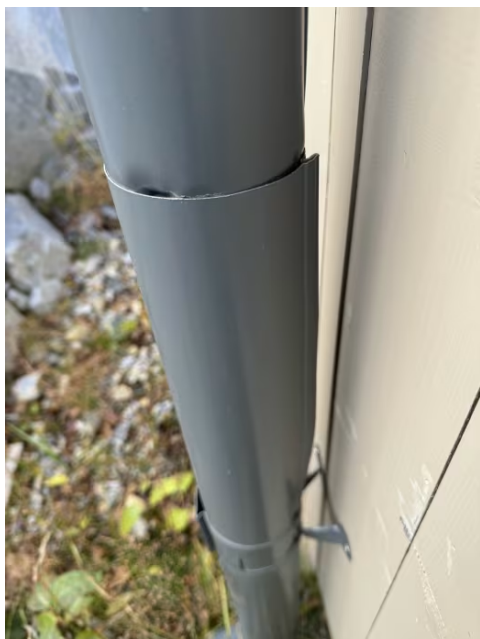
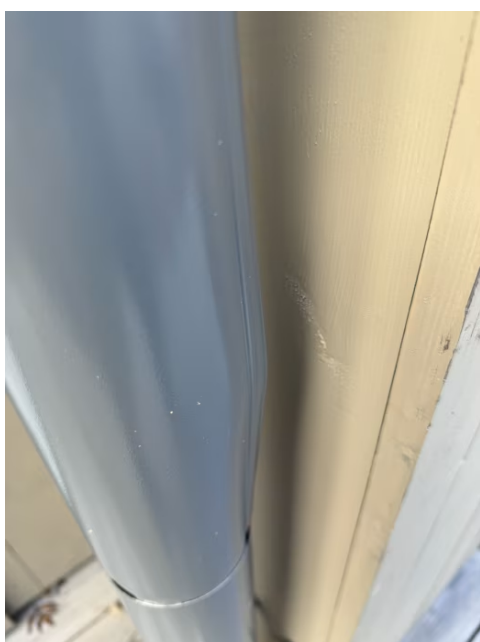
Det er observert frostspreng nederst på nedløp.

Frostsprenning på nedløpsrør.

Skadet nedløp bør byttes ut med nye deler.

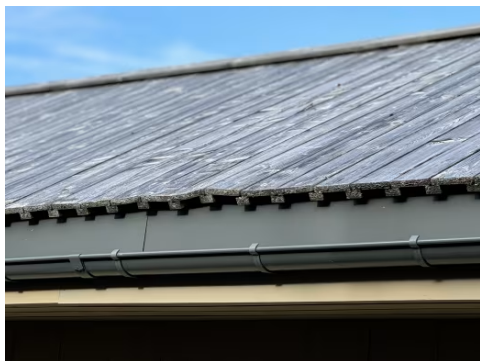
Det er ikke synlige lekkasjer eller svekkelser av to-trinns tekking. Stedvis noe slitasje og vridde overliggere med løsnede skruer.

Stålpipen er helbeslått over tak. Pipen har skade og malingsavflassing.

Bordtak har ujevnheter som trenger vedlikehold.

Det anbefales å utføre noe vedlikehold, vridde løsnede overliggere bør festes tilstrekkelig med skruer.

Det anbefales utbedring av stålpipeline over tak.

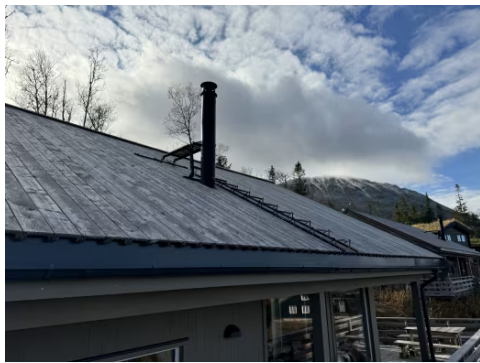
Det er etablert takstige og plattform for feiing og kontroll av pipe over tak. Taket er over 27 grader og det foreligger krav om snøfangere, dette er ikke montert.

Taket har stige og plattform til pipe, men ingen snøfangere som var et krav på byggetidspunktet.

Det må etableres snøfangere der det foreligger krav.

Det anbefales å montere snøfangere på begge sider av saltak for å oppnå jevn belastning ved store og tunge snømengder.

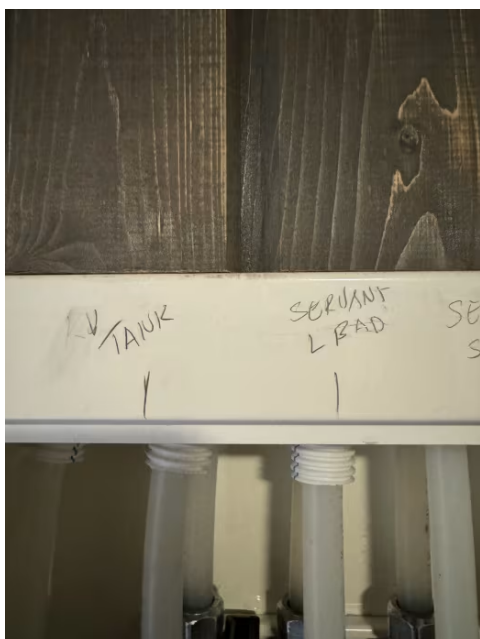
Det er ikke noen kursoversikt i vannlåsskap, men merket direkte på skap.

Av merknader er det ikke laget noen kursliste på rør i rør system. Kursliste bør etableres.

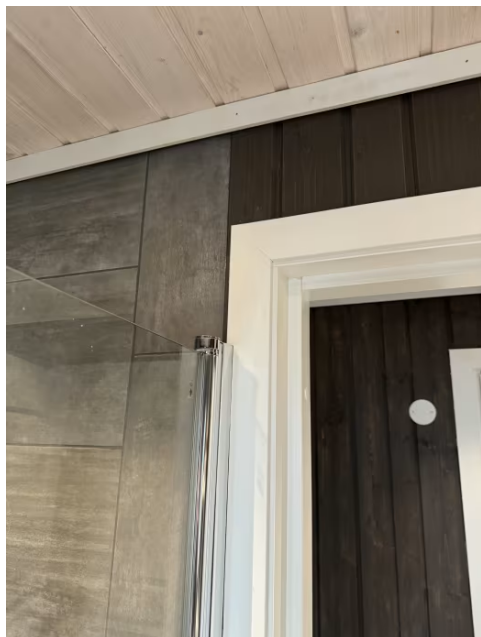
Det er påvist dør og uegnede materialer i våtsone (innenfor 1 m).

Dør og panel i våtsone.

Det er anbefalt å plassere vindu/dør utenfor våtsone (bak dusj/badekar og 1m til hver side).

Der det ikke er til å unngå er det nødvendig med spesielle tiltak mot fuktskader (TEK17).

Overvåk tilstanden jevnlig. For å få tilstandsgrad 0 eller 1 må tettesjiktet på vegg skiftes ut, men tidspunktet for når dette er nødvendig er vanskelig å si noe om.

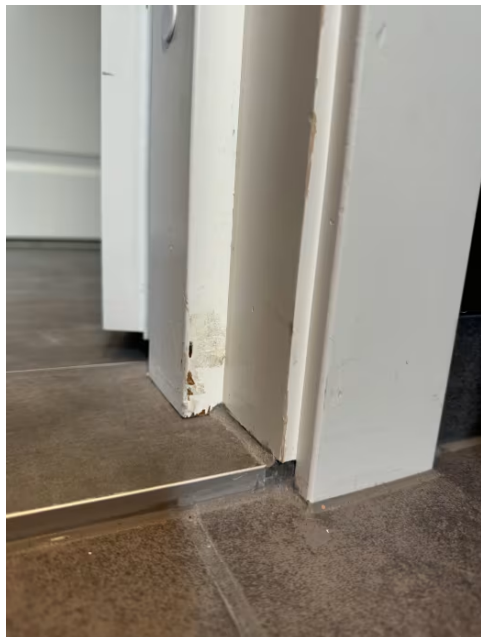
Noe slitasje på dørkarm.

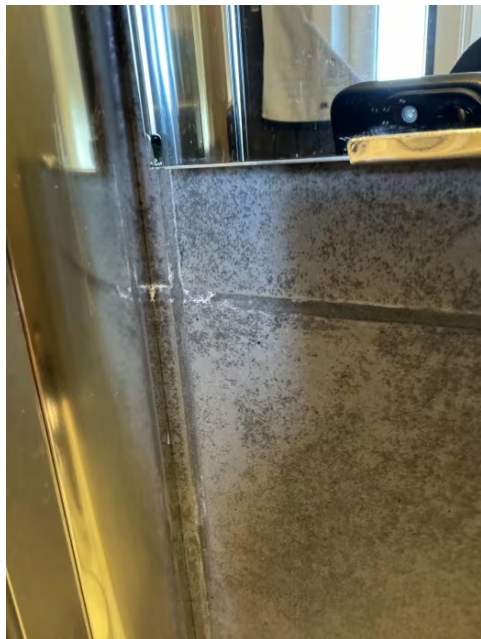
Mindre kalkutslag og normal slitasje.
