# Tilstandsrapport

Fritidsbolig

Fjellverden Øst 133 , 2430 JORDET

Oppdragsnr.: 22646-1011

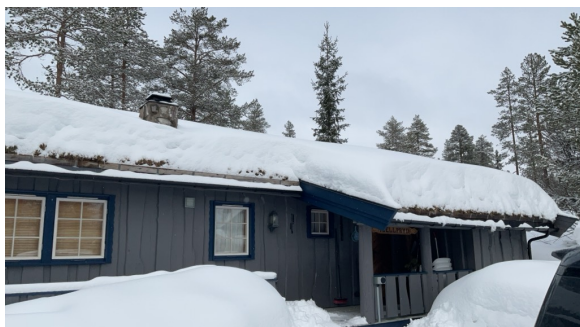
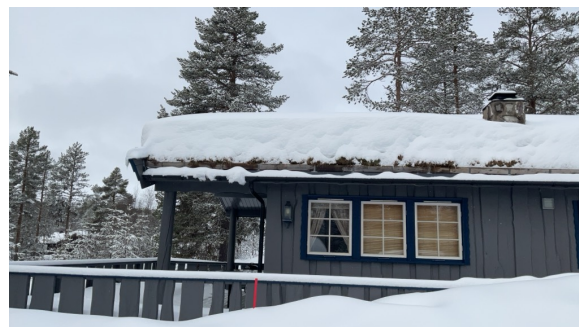
### Taktekking

Taktekkingen er av torv. Taket er besiktiget fra bakkenivå.

- Mer enn halvparten av forventet brukstid er passert på undertak.
- Taktekking er snødekt , alder eller materiale er ukjent og derfor ikke nærmere vurdert.

- Det bør foretas nærmere undersøkelser av taktekking når taket er snøfritt.

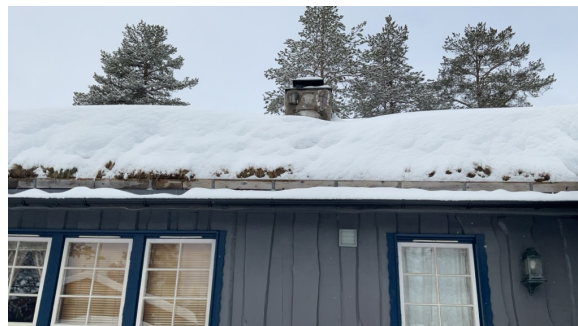
### Nedløp og beslag

Takrenner og nedløp av metall

- Det er ikke tilfredsstillende bortledning av vann fra taknedløp ved grunnmur.
- Det mangler tilfredsstillende adkomst til pipe for feier.
- Det er avvik:

Taket er snødekket på befaringsdagen, så det er ikke mulig å besiktige tak og beslag.

Nedløp har frostspreng.

- Tiltak:
- Det må foretas tiltak for å lukke avviket.
- Stigetrinn for feier må monteres.

Nedløp må byttes.

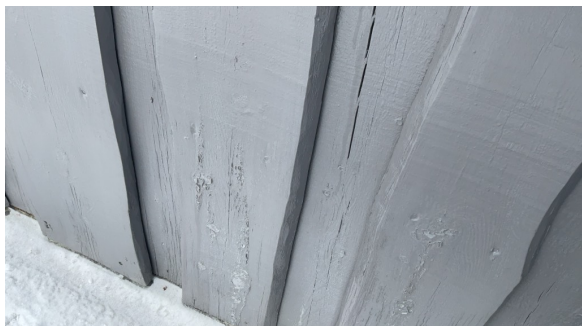
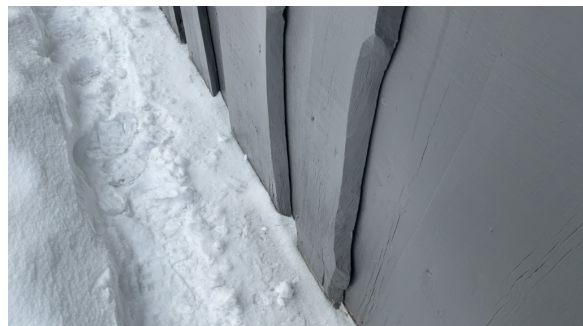
## TG 2 Veggkonstruksjon

Veggene har bindingsverkskonstruksjon fra byggeår. Fasade/kledning har stående vilmarkskledning.

- Det er ingen eller liten lufting i nedre kant av kledning mot grunnmur.
- Det er værslitt/oppsprukket trevirke/trepaneler.

- Det er ikke behov for utbedringstiltak.
- Uten tilstrekkelig lufting bak bordkledningen kan fuktighet som trenger inn bak bordene eller gjennom veggen innenfra ikke tørke opp. Dette skaper ideelle forhold for råtesopp og muggvekst.

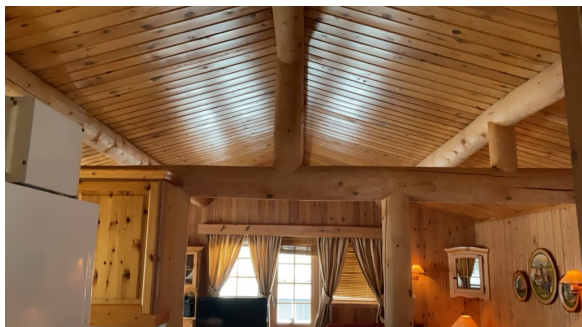
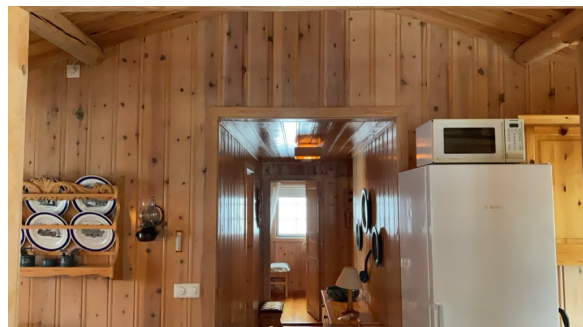
## TG IU Takkonstruksjon/Loft

Himlinger med flate tak og skråtak med synlige åser.  
Hele takkonstruksjonen er gjenbygget. Det er ingen mulighet til vurdering utover alder og observasjoner

- Hele takkonstruksjonen er gjenbygget. Det er ingen mulighet til vurdering utover alder og observasjoner fra underliggende etg.

- Innhent dokumentasjon, om mulig.
- Andre tiltak:

Det bør fremskaffes dokumentasjon på utførelsen av tak.  
Konsekvensen av manglende dokumentasjon er usikkerhet rundt oppbygging og utførelse, noe som kan medføre økt risiko for skjulte feil eller mangler som kan føre til fremtidige skader på takkonstruksjonen.

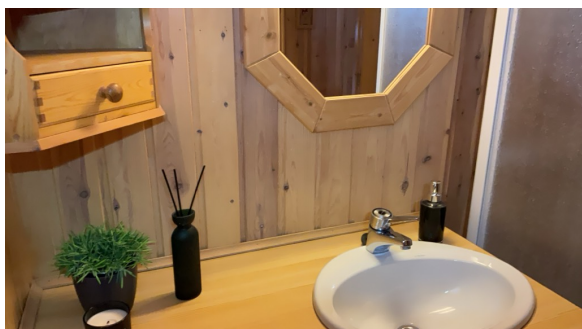
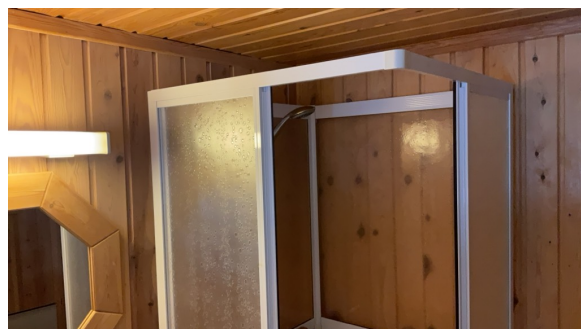
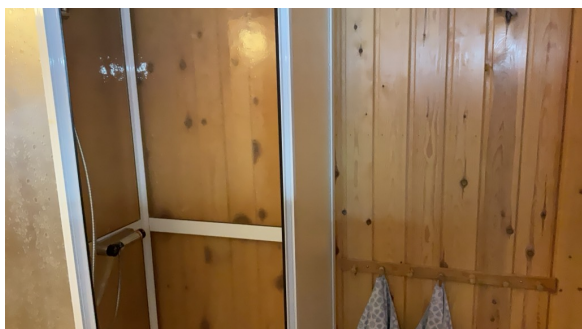
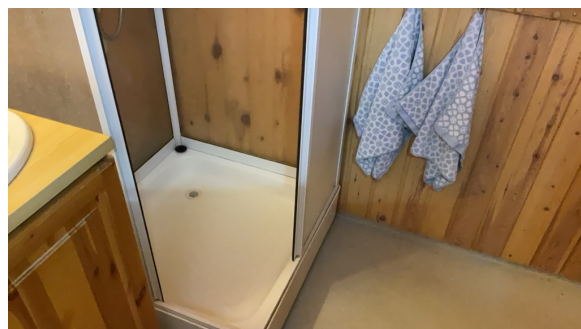
### TG 2 Overflater vegger og himling

Veggene har panel. Taket har panel.

- Det er uegnede materialer i våtsoner.

- Uegnete materialer må fuktbeskyttes/utskiftes.

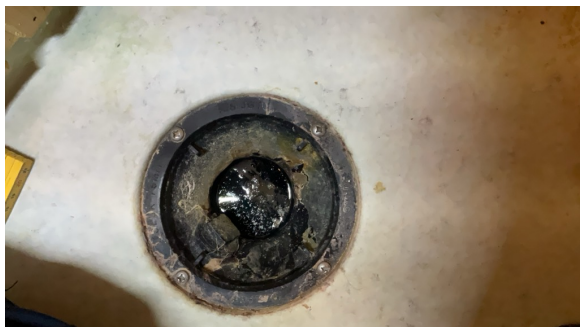
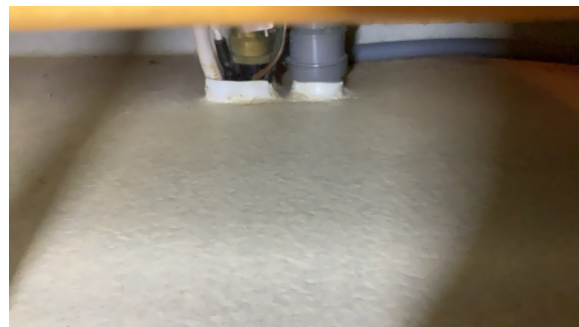
### TG 2 Sluk, membran og tettesjikt

Det er plastsluk og synlig vinylbelegg som tettesjikt.

- Mer enn halvparten av forventet brukstid er passert på membranløsningen.
- Mer enn halvparten av forventet brukstid er passert på slukløsningen.

- Overvåk tilstanden jevnlig. For å få tilstandsgrad 0 eller 1 må tettesjiktet skiftes ut, men tidspunktet for når dette er nødvendig er vanskelig å si noe om.
- Det er viktig å merke seg at levetiden til en membran varierer basert på kvalitet, installasjon og bruk. Eldre membraner kan bli sprø og sprekke opp, noe som fører til at de mister sin vanntettende funksjon. Dette kan resultere i vannlekkasjer gjennom vegger og gulv og fuktskader.

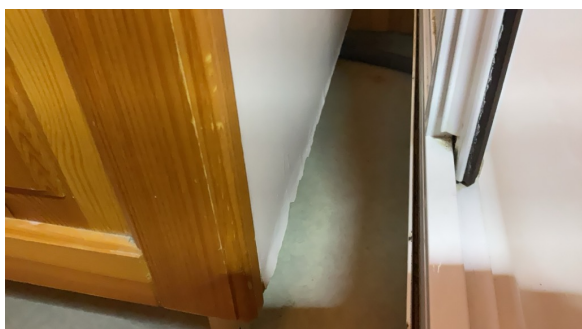
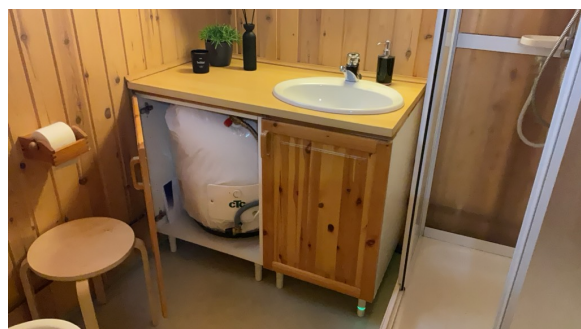
### TG 2 Sanitærutstyr og innredning

Rommet har innredning med nedfelt servant,toalett og dusjkabinett.

- Det er påvist skader på innredning.

- Dersom avvik ikke utbedres er det fare for videre skadeutvikling.

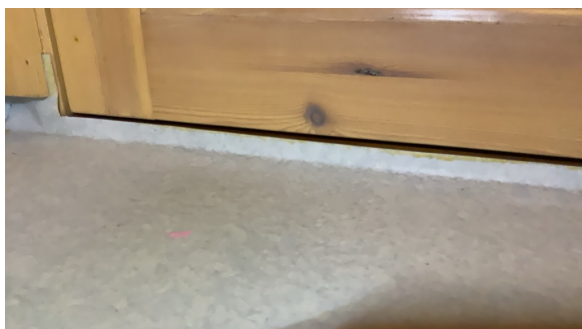
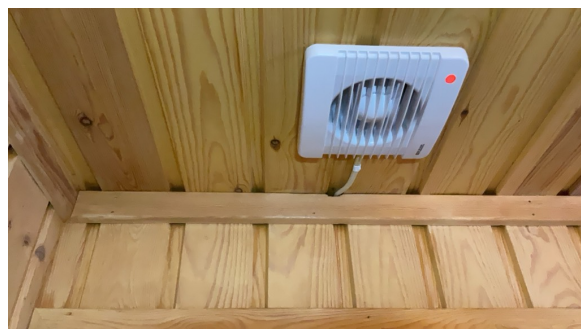
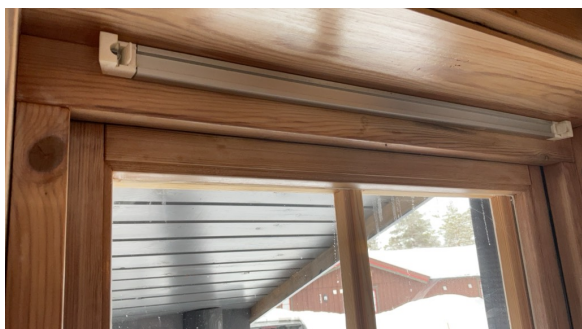
### Ventilasjon

Det er mekanisk avtrekk.

- Det bør etableres tilfredsstillende tilluft til våtrom f.eks. luftespalte ved dør e.l.

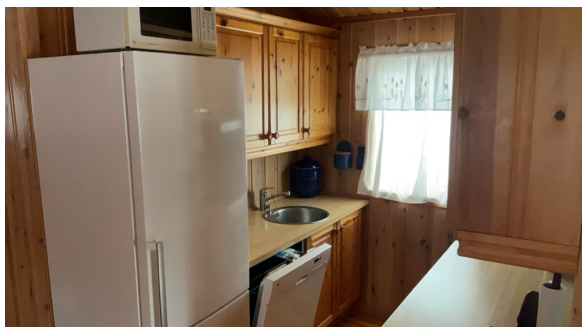
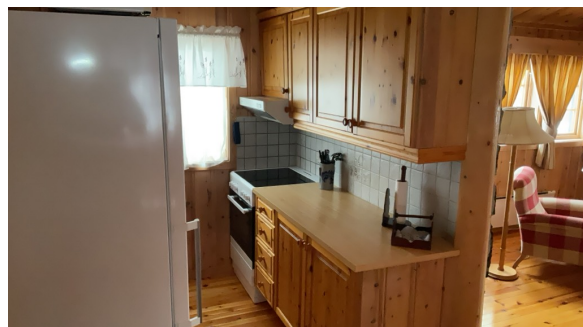
### TG 1 Overflater og innredning

Kjøkkenet har innredning med profilerte fronter. Benkeplaten er av laminat, med nefelt stålalum . Det er kjøl/fryseskap,oppvaskmaskin og komfyr. Fliser og panel i benkerygg

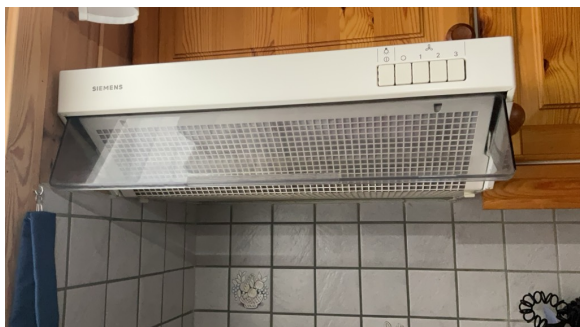
### TG 2 Avtrekk

Utskifting av ventilator på grunn av alder må påregnes.

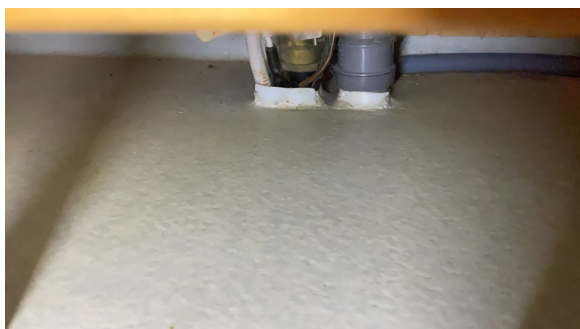
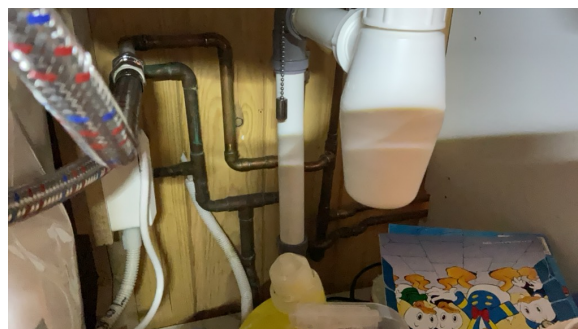
### TG 2 Vannledninger

- Det er ikke behov for utbedringstiltak siden anlegget fungerer i dag, men ut ifra alder kan skader plutselig oppstå på eldre anlegg.

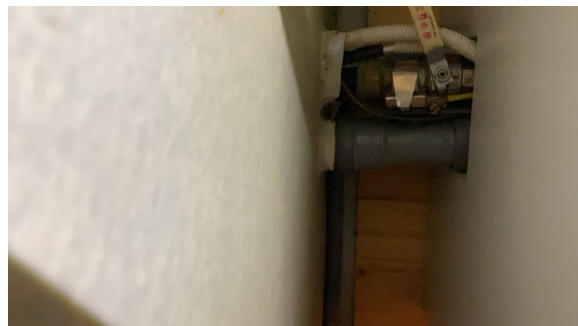
### TG 2 Avløpsrør

- Det er ikke behov for utbedringstiltak siden anlegget fungerer i dag, men ut ifra alder kan skader plutselig oppstå på eldre anlegg.

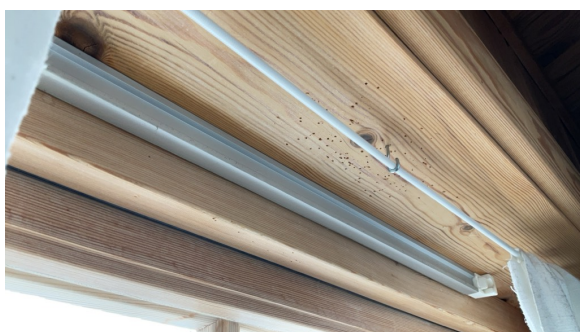
## Ventilasjon

- Det er påvist mangelfull ventilasjon på ett eller flere rom i boligen.

- Det bør etableres veggventiler/vindusventiler i alle oppholdsrom som ikke har det.
