# Tilstandsrapport

Enebolig

Hønsveien 83 B, 1384 ASKER

Befaringsdato: 09.04.2025

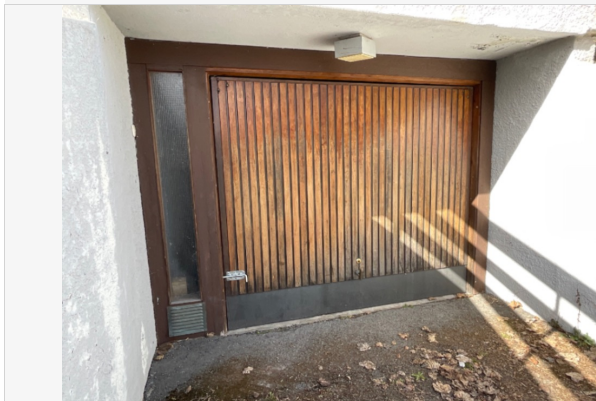
## Garasje

Bygget har slitasje. Tegn til fuktinnsig. Lås var defekt ved befaring.
