# Tilstandsrapport

Selveierleilighet

Evjekaia 2 A, 1608 FREDRIKSTAD

Befaringsdato: 16.12.2025

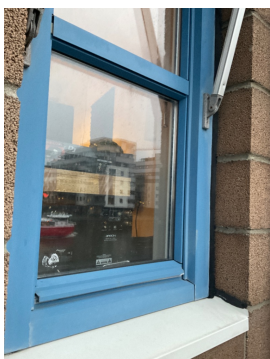
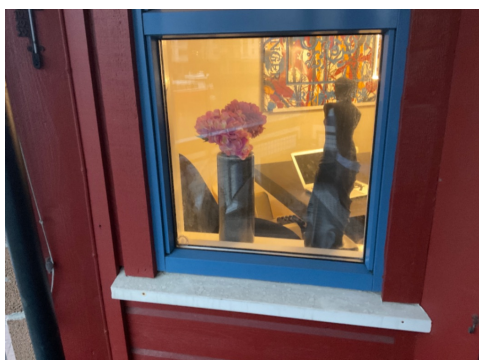
### ! TG 1 Vinduer

Vinduer med rammer og karmen i tre med isolerglass fra byggeår.

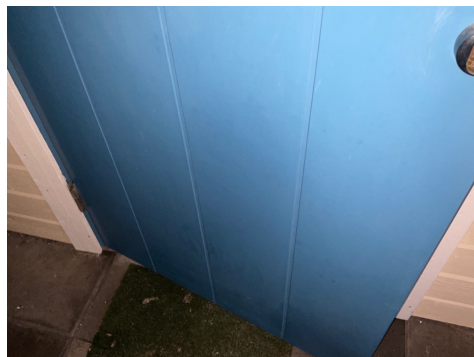
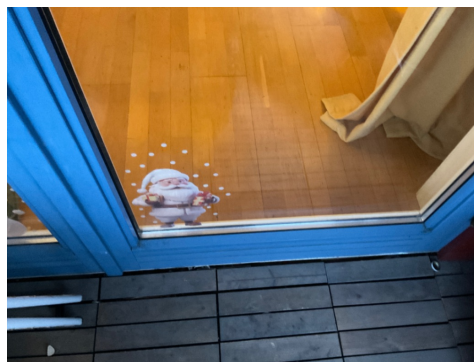
### ! TG 1 Dører

Ytterdør i tre fra byggeår.

Balkongdør i tre med stort glassfelt med isolerglass fra byggeår.

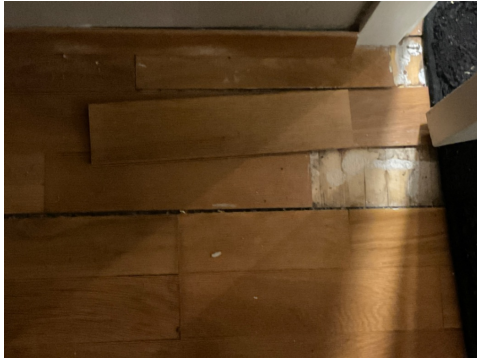
### ! TG 3 Overflater

- Det er stedvis påvist synlige skader på overflater.
- Overflater har en del slitasjegrader utover det en kan forvente.

Overflater har stedvis store skader.

- Overflater må utbedres eller skiftes.

Kostnadsestimat: 20 000 - 100 000

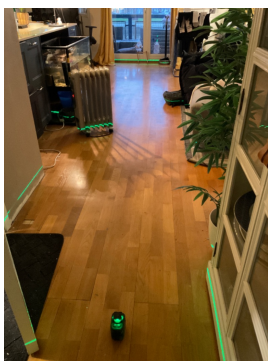
## ! TG 3 Etasjeskille/gulv mot grunn

- Det er målt høydeforskjell på mellom 15-30 mm gjennom hele rommet. Tilstandsgrad 2 gis med bakgrunn i standardens krav til godkjente måleavvik.
- Målt høydeforskjell på mellom 10 - 20 mm innenfor en lengde på 2 meter. Tilstandsgrad 2 gis med bakgrunn i standardens krav til godkjente måleavvik.
- Målt høydeforskjell på over 30 mm gjennom hele rommet. Tilstandsgrad 3 gis med bakgrunn i standardens krav til godkjente måleavvik.

Største avvik på høydeforskjell (ca. 45 mm) er målt i stue/kjøkken.

- For å få tilstandsgrad 0 eller 1 må høydeforskjeller rettes opp. Det vil imidlertid sjelden være økonomisk rasjonelt som et enkeltstående tiltak i en bolig som dette. Dersom boligen en gang skal renoveres, kan man vurdere slike tiltak.

**Kostnadsestimat: 20 000 - 100 000**

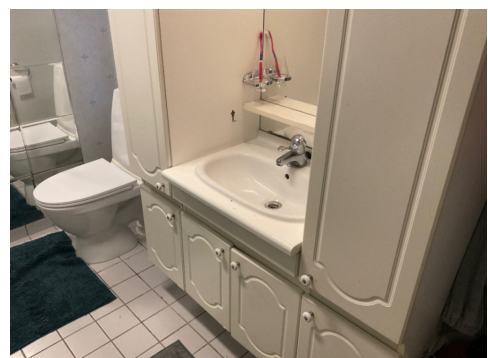
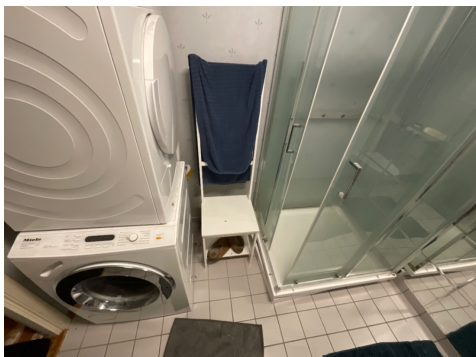
## ! TG 3 Generell

- Våtrommet må oppgraderes for å tåle normal bruk etter dagens krav.

Rommet fungerer med dagens tilstand og er i bruk. Den nye forskriften gir rommet tilstandsgrad 3 opp mot alder på vanntett sjikt. Et våtrom har begrenset med levetid.

Det benyttes dog dusjkabinett som gjør at rommet får svært liten vannbelastning med dagens bruk.

Dersom våtrommet skal tilfredsstillе dagens forskrift må det totalrenoveres. Alle forhold med tettesjikt, våtsone, sluk m.m. må dokumenteres.

**Kostnadsestimat: 200 000 - 500 000**

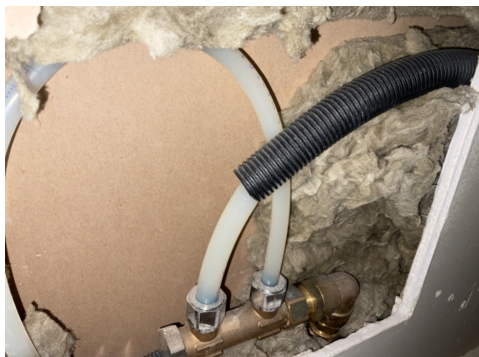
### ! TG 2 Vannledninger

- Mer enn halvparten av forventet brukstid er passert på innvendige vannledninger.

- Det er ikke behov for utbedringstiltak siden anlegget fungerer i dag, men ut ifra alder kan skader plutselig oppstå på eldre anlegg.
- I forbindelse med oppgradering av våtrom vil det være naturlig med utskiftning av rør.

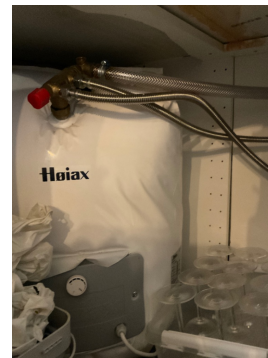
## ! TG 2 Varmtvannstank

- Det er ikke påvist tilfredsstillende avrenning eller annen kompensering løsning fra varmtvannstank.
- Det er ikke påvist tilfredsstillende el-tilkobling av varmtvannstank iht. gjeldende forskrift.

- Det bør etableres tilfredsstillende el-tilkobling etter gjeldende forskrift.
- Det bør etableres tilfredsstillende avrenning eller lekkasjesikring ved varmtvannstank.

Det bør monteres et vannstoppesystem som vil stoppe vanntilførselen ved en eventuell lekkasje.

I 2014 kom et lovpålagt krav om at varmtvannsberedere på 1500 watt eller mer skal være tilkoblet med fast kobling. Det er ikke et krav til utbedring, men det anbefales at dette etableres.
